# Riziková zpráva

## Statutární město Opava

Lokalita: Městský dopravní podnik Opava, a.s.

březen 2023

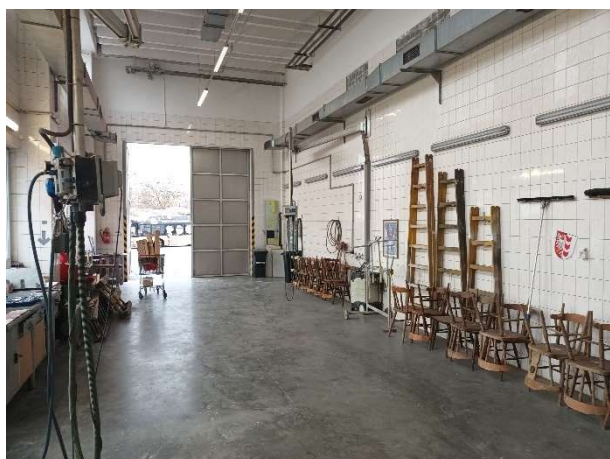
Lakovna

Jedná se o sklady kapalin a lakovnu. V lakovně jsou uskladněné barvy a laky, které jsou vodou ředitelné. Je zde sklad s vyjetými oleji. Ve skladech je vybudovaná havarijní jímka pro odtok nebezpečných látek. Uskladněné hořlavé kapaliny jsou: aceton, maziva, vyjeté oleje o objemu 3,5 m<sup>3</sup>, nemrznoucí směsi, nafta v podzemní nádrži o objemu 9,8 m<sup>3</sup>, zásobníky plynu o objemu 3,6 m<sup>3</sup>.

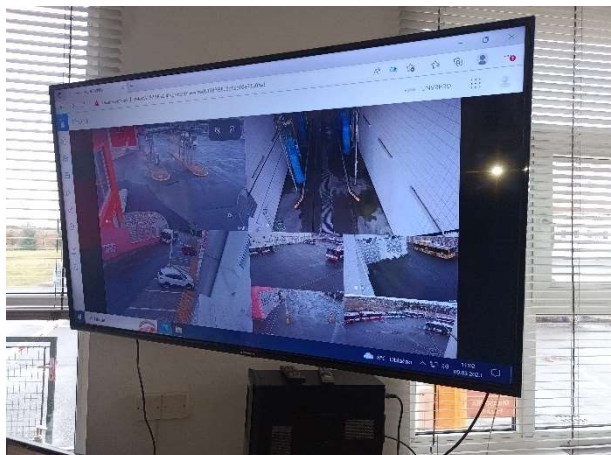
Kamerový výstup na vrátnici

Celý areál je pod nepřetržitým kamerovým dohledem. V areálu je nainstalovaných cca 20 kamer, které snímají venek areálu a jedna kamera, která snímá uvnitř areálu trezor. Záznam je sveden na serverovnu, kterou kontroluje zaměstnanec IT, nikdo jiný nemá přístup. Na vrátnici jsou oprávnění pouze ke sledování záznamu. Záznamy se uchovávají týden.

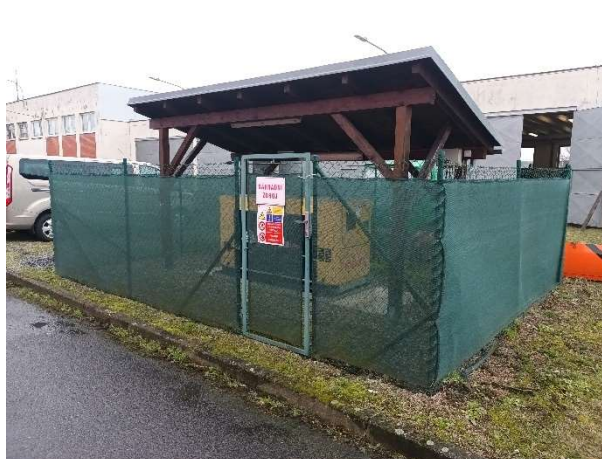
Diesel agregát na opravu strojů a potřeby napětí pro trolejbusy. Agregát slouží, aby bylo stále napětí i při případném výpadku elektřiny.

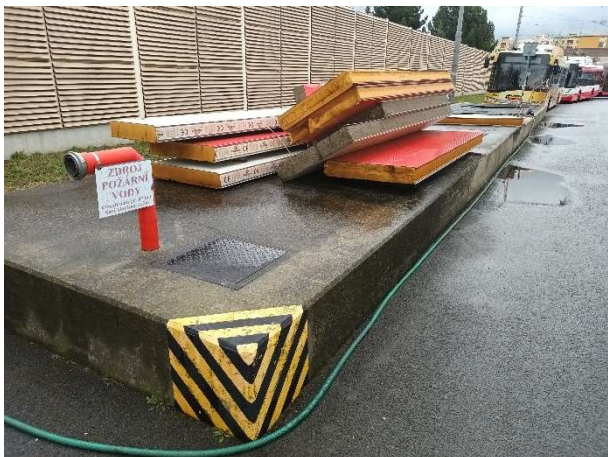
Požární nádrž

Ano. Udrží se stálá hladina vody díky cirkulaci. Obsah nádrže 87 m<sup>3</sup> a sací hloubkou 4,5 m.

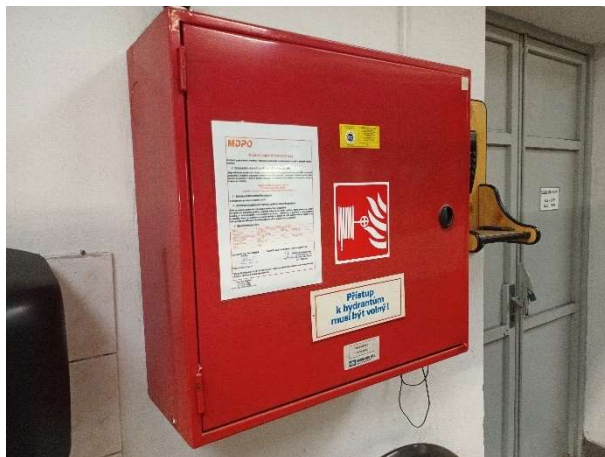
Nástěnný hydrant

Instalovány v souladu s lokálními požadavky. Pravidelná revize a kontrola provozuschopnosti.

Tlak: 0,22-0,6 MPa průtok: 3,3 (pro C52) a 1,3 (pro D25) l/sec
