# Riziková zpráva

## Statutární město Opava

Lokalita: Slezské divadlo Opava

Květen 2024

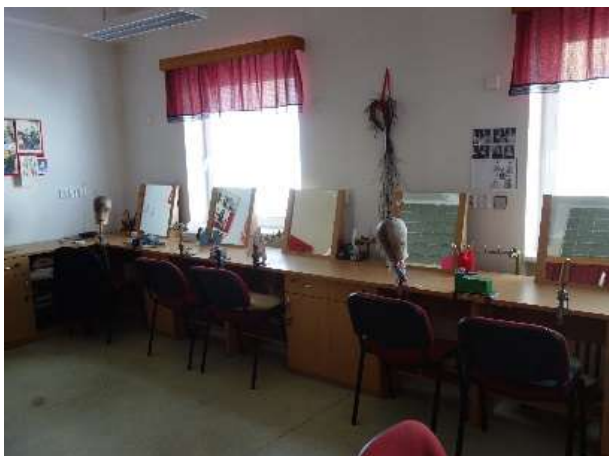
Vlásenkárna

- Třetí strany: Ne.
- Otevřený plamen: Ve vlásenkárně se pracuje s plynovými kahany. Pravidla pro bezpečnou manipulaci existují a zřejmě jsou dodržována.

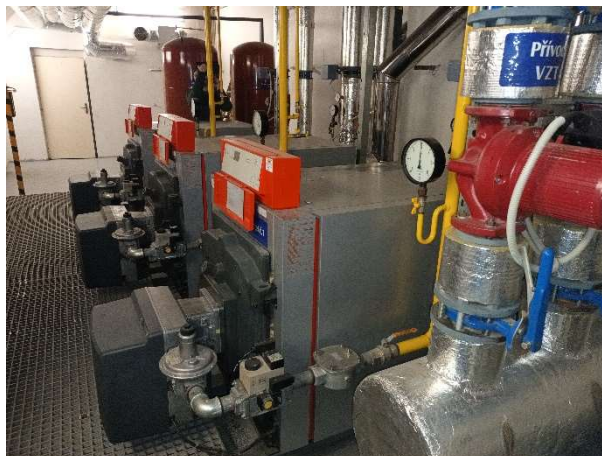
Plynová kotelná

Kotelna s 3-mi plynovými kotli: 2x 270 kW + 1x 230 kW. Plyn dále přiveden do prostorů vlásenkárny. Zřízena MAR – ovládání na recepci. Kotelna vybavena čidly CH4 s vazbou na uzávěr plynu.

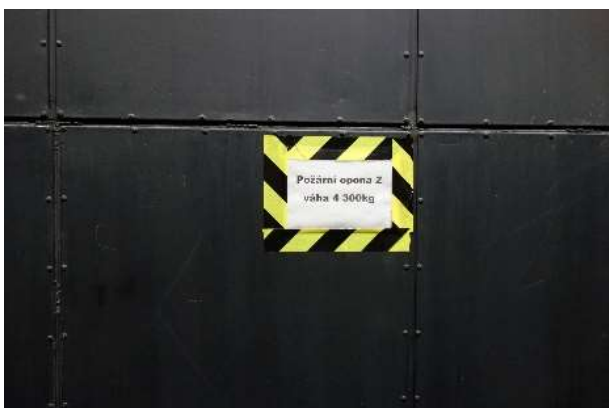
Dělení do PÚ existuje, i když je zřejmě v souladu se staršími normami. Dobře oddělený je např. jevištní a hledištní prostor, je zde velká kovová opona s pož. odolností 90min, která je mimo představení neustále zatažena – je ručně ovládaná, ale trvale uzavřená. Všechny technické a sklepní prostory jsou od zbytku budovy rovněž odděleny min. 30min odolností. Požární předěly jsou řešeny dveřmi připevněnými na magnety připojenými na EPS, vše se zdá být ve velmi dobrém stavu.

pož. roleta jeviště/hlediště

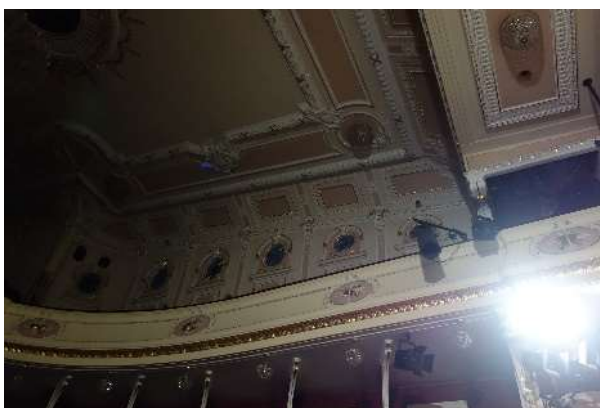
hlediště - dekorace

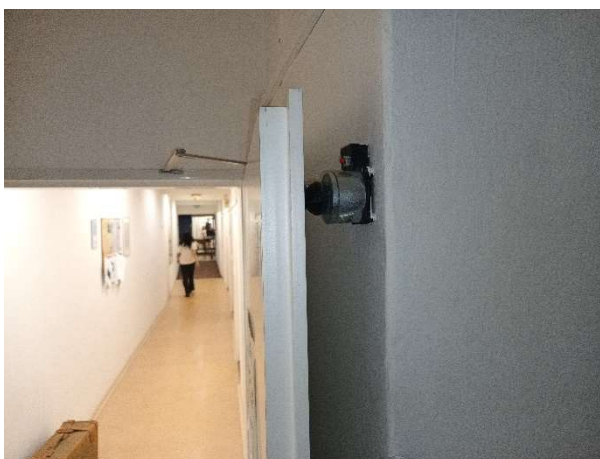
EPS (bezpotenciálový magnet na pož. dveřích)

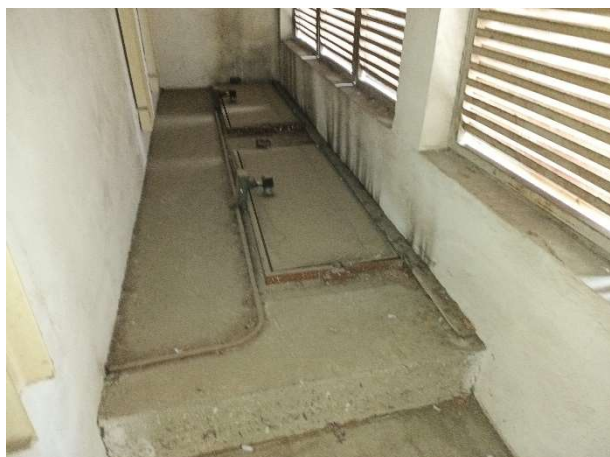
Odvod kouře a tepla

V prostorách hlediště a jeviště instalován systém SOZ – zřejmě podle starších norem, ale je pravidelně revidován a v provozu.

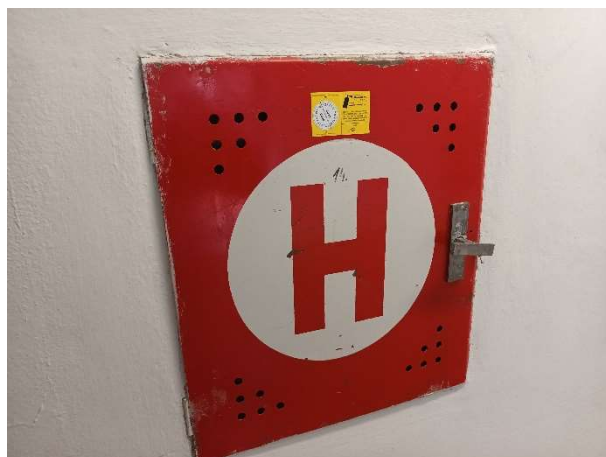
Nástěnný hydrant

Instalovány ve všech prostorech (C52 x 24 ks).

**Tlak:** 0,22-0,3 MPa **průtok:** 2,5-2,8 l/sec
