# Riziková zpráva

## Statutární město Opava

Lokalita: Městský dopravní podnik Opava, a.s.

Datum zprávy: 08.09.2025

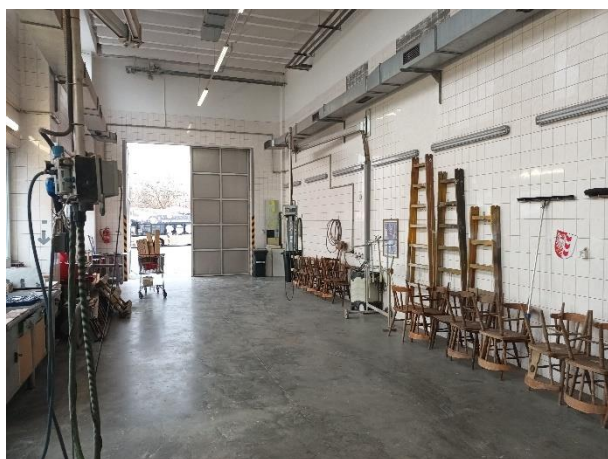
Lakovna

Jedná se o sklady kapalin a lakovnu. V lakovně jsou uskladněné barvy a laky, které jsou vodou ředitelné. Je zde sklad s vyjetými oleji. Ve skladech je vybudovaná havarijní jímka pro odtok nebezpečných látek. Uskladněné hořlavé kapaliny jsou: aceton, maziva, vyjeté oleje o objemu 3,5 m<sup>3</sup>, nemrznoucí směsi, nafta v podzemní nádrži o objemu 9,8 m<sup>3</sup>, zásobníky plynu o objemu 3,6 m<sup>3</sup>.

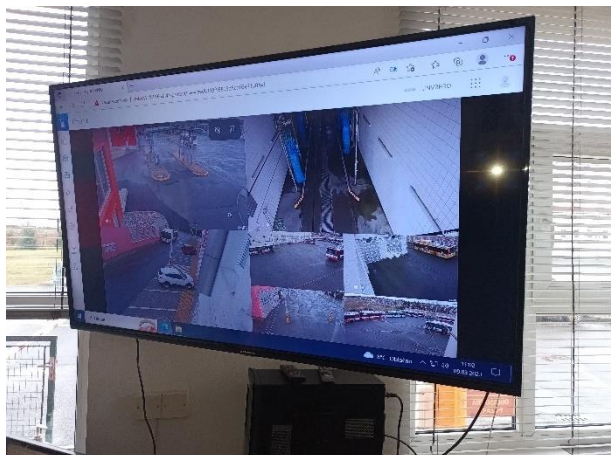
Kamerový výstup na vrátnici

Celý areál je pod nepřetržitým kamerovým dohledem. V areálu je nainstalovaných cca 20 kamer, které snímají venek areálu a jedna kamera, která snímá uvnitř areálu trezor. Záznam je sveden na serverovnu, kterou kontroluje zaměstnanec IT, nikdo jiný nemá přístup. Na vrátnici jsou oprávnění pouze ke sledování záznamu. Záznamy se uchovávají týden.

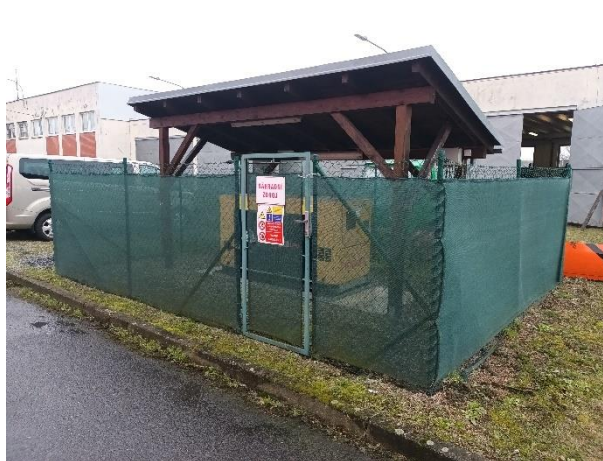
Diesel agregát na opravu strojů a potřeby napětí pro trolejbusy. Agregát slouží, aby bylo stále napětí i při případném výpadku elektřiny.

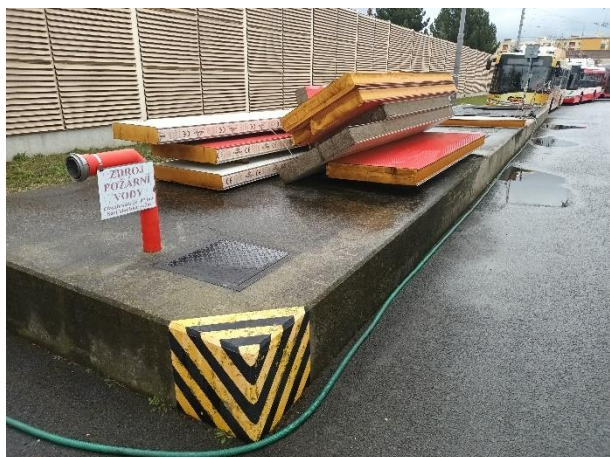
Požární nádrž

Ano. Udrží se stálá hladina vody díky cirkulaci. Obsah nádrže 87 m<sup>3</sup> a sací hloubkou 4,5 m.

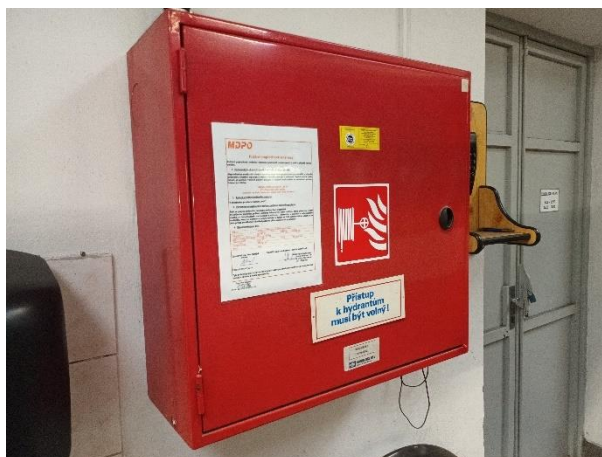
Nástěnný hydrant

Instalovány v souladu s lokálními požadavky. Pravidelná revize a kontrola provozuschopnosti.

Tlak: 0,22-0,6 MPa průtok: 3,3 (pro C52) a 1,3 (pro D25) l/sec

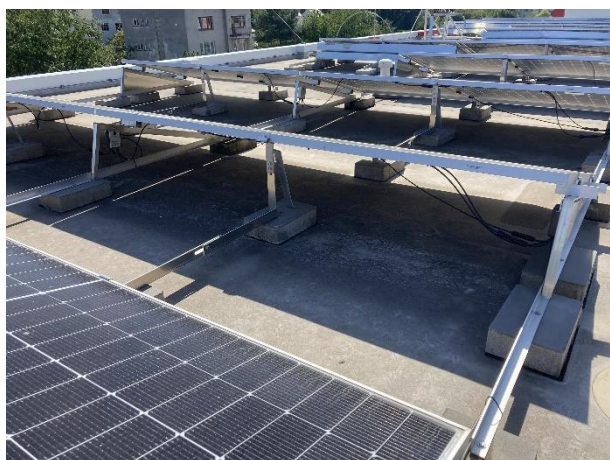
FVE

Z hlediska parametrů systému - projekty vystaven na základě povolení hasičů a stavebního povolení, na střeše jsou instalovány optimizéry. Panely jsou instalovány na obou hlavních halách, střídače jsou ve všech případech instalovány na střeších, pouze v případě výpravny jsou ve strojovně tepelného čerpadla. Celková kapacita: 247 kWp.

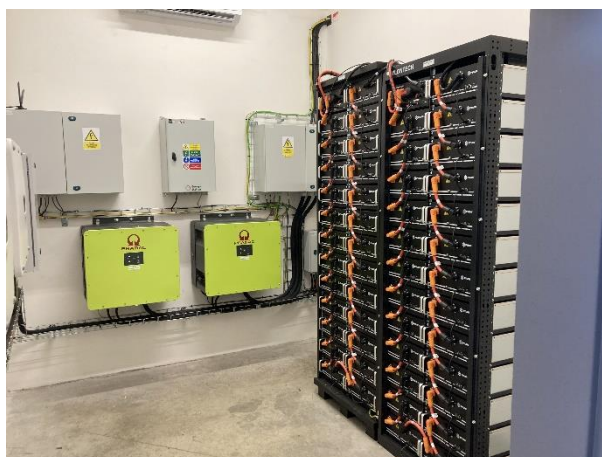
V letech 2024 až 2025 byla vystavěna plánovaná fotovoltaická elektrárna. Její režim provozu je kombinace všech variant - tedy pro vlastní spotřebu, přebytky do sítě a také je zde instalováno bateriové úložiště v samostatném klimatizovaném požárním úseku (viz aktualizované fotografie na konci zprávy). Baterie se udržují z bezpečnostních u důvodů i hledisek životnosti na 80 až 20 procentech celkové kapacity. Do budoucna se počítá s projektem nabíjení elektrobuses. Předpoklad je, jenže po realizaci tohoto projektu již nebudou přetoky žádné a rovněž se zruší bateriové úložiště - veškerá energie se spotřebuje na provoz budovy nebo nabíjení elektrobuses.

V úložní baterii je instalována EPS a na základě projektu byla aktualizována Dokumentace zdolávání požáru.
