# Riziková zpráva

## Statutární město Opava

Lokalita: Slezské divadlo Opava

Číslo zprávy: JM\_2025\_Statutární město Opava\_Slezské divadlo Opava

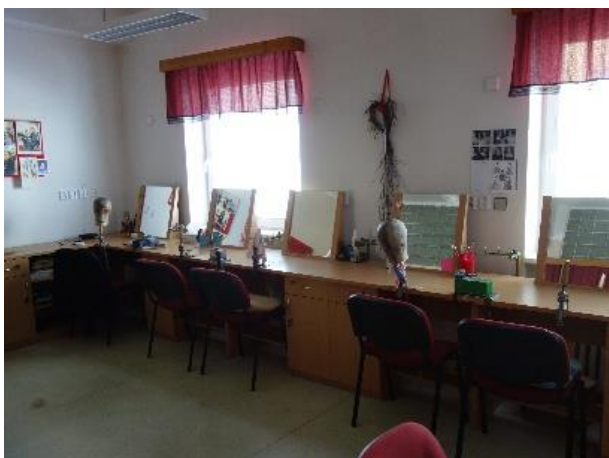
Vlásenkárna

- Třetí strany: Ne.
- Otevřený plamen: Ve vlásenkárně se pracuje s plynovými kahany. Pravidla pro bezpečnou manipulaci existují a zřejmě jsou dodržována.

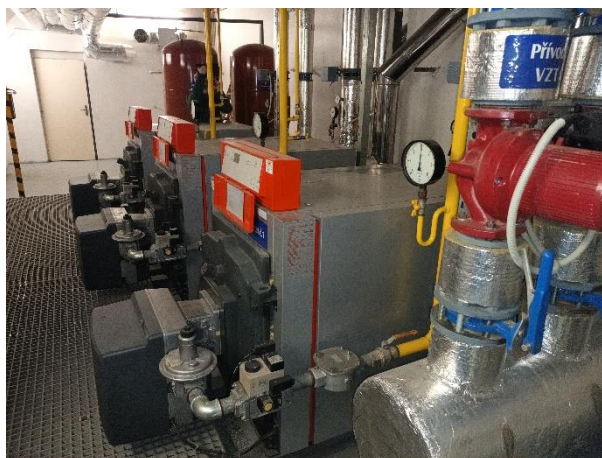
Plynová kotelná

Kotelna s 3-mi plynovými kotli: 2x 270 kW + 1x 230 kW. Plyn dále přiveden do prostorů vlásenkárny. Zřízena MAR – ovládání na recepci. Kotelna vybavena čidly CH4 s vazbou na uzávěr plynu.

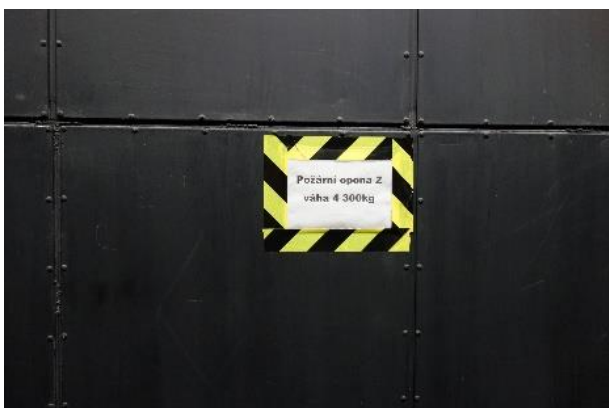
pož. roleta jeviště/hlediště

Dělení do PÚ existuje, i když je zřejmě v souladu se staršími normami. Dobře oddělený je např. jevištní a hledištní prostor, je zde velká kovová opona s pož. odolností 90min, která je mimo představení neustále zatažena – je ručně ovládaná, ale trvale uzavřená. Všechny technické a sklepní prostory jsou od zbytku budovy rovněž odděleny min. 30min odolností. Požární předěly jsou řešeny dveřmi připevněnými na magnety připojenými na EPS, vše se zdá být ve velmi dobrém stavu.

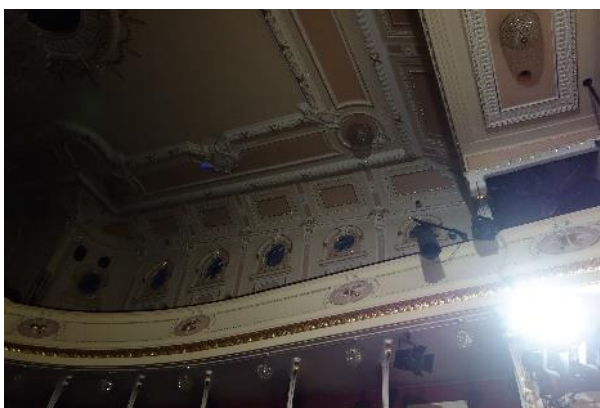
hlediště - dekorace

Projektové požární zatížení nebylo doloženo. Požární zatížení bude dosahovat zvýšených hodnot, díky hořlavým interiérovým úpravám a vybavení provozů jako sklad kostýmů, sklad kulís, hlediště a zkušebna orchestru. Nejpravděpodobnější prostory pro vznik požáru jsou vlásenkárna, prostor akumulátorového záložního zdroje, kuchyňky v administrativní části nebo elektrorozvodny.

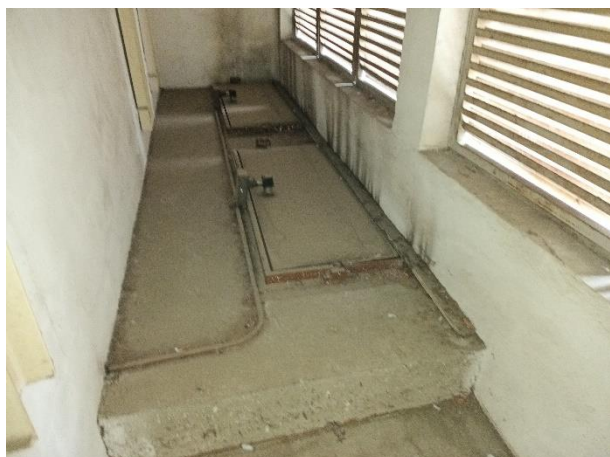
Odvod kouře a tepla

V prostorách hlediště a jeviště instalován systém SOZ – zřejmě podle starších norem, ale je pravidelně revidován a v provozu.

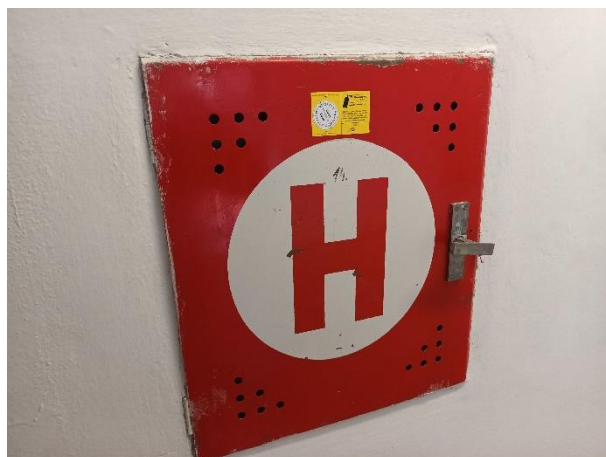
Nástěnný hydrant

Instalovány ve všech prostorech (C52 x 24 ks).

**Tlak:** 0,22-0,3 MPa **průtok:** 2,5-2,8 l/sec

Datum revize: 01/2020
