Víceúčelový rodinný park Komenda v Opavě

OBEDNATEL: Stanislav Hájek
ZHOUDOVATEL: Město Opava, Městský úřad Opava
STUPĚŇ: Dokumentace pro provádění stavby
ČÁST: Architektonicko-stavební řešení
PROJEKTANT ČÁSTI: Iva Hejzlarová, Mirjana Petrik, Ondřej Dvořák, Jiří Matys
VÝKRES: S09 Stávající situace, kácení
FORMÁT: A4, 2x4, 1:500, číslo D.1.b.S09.1

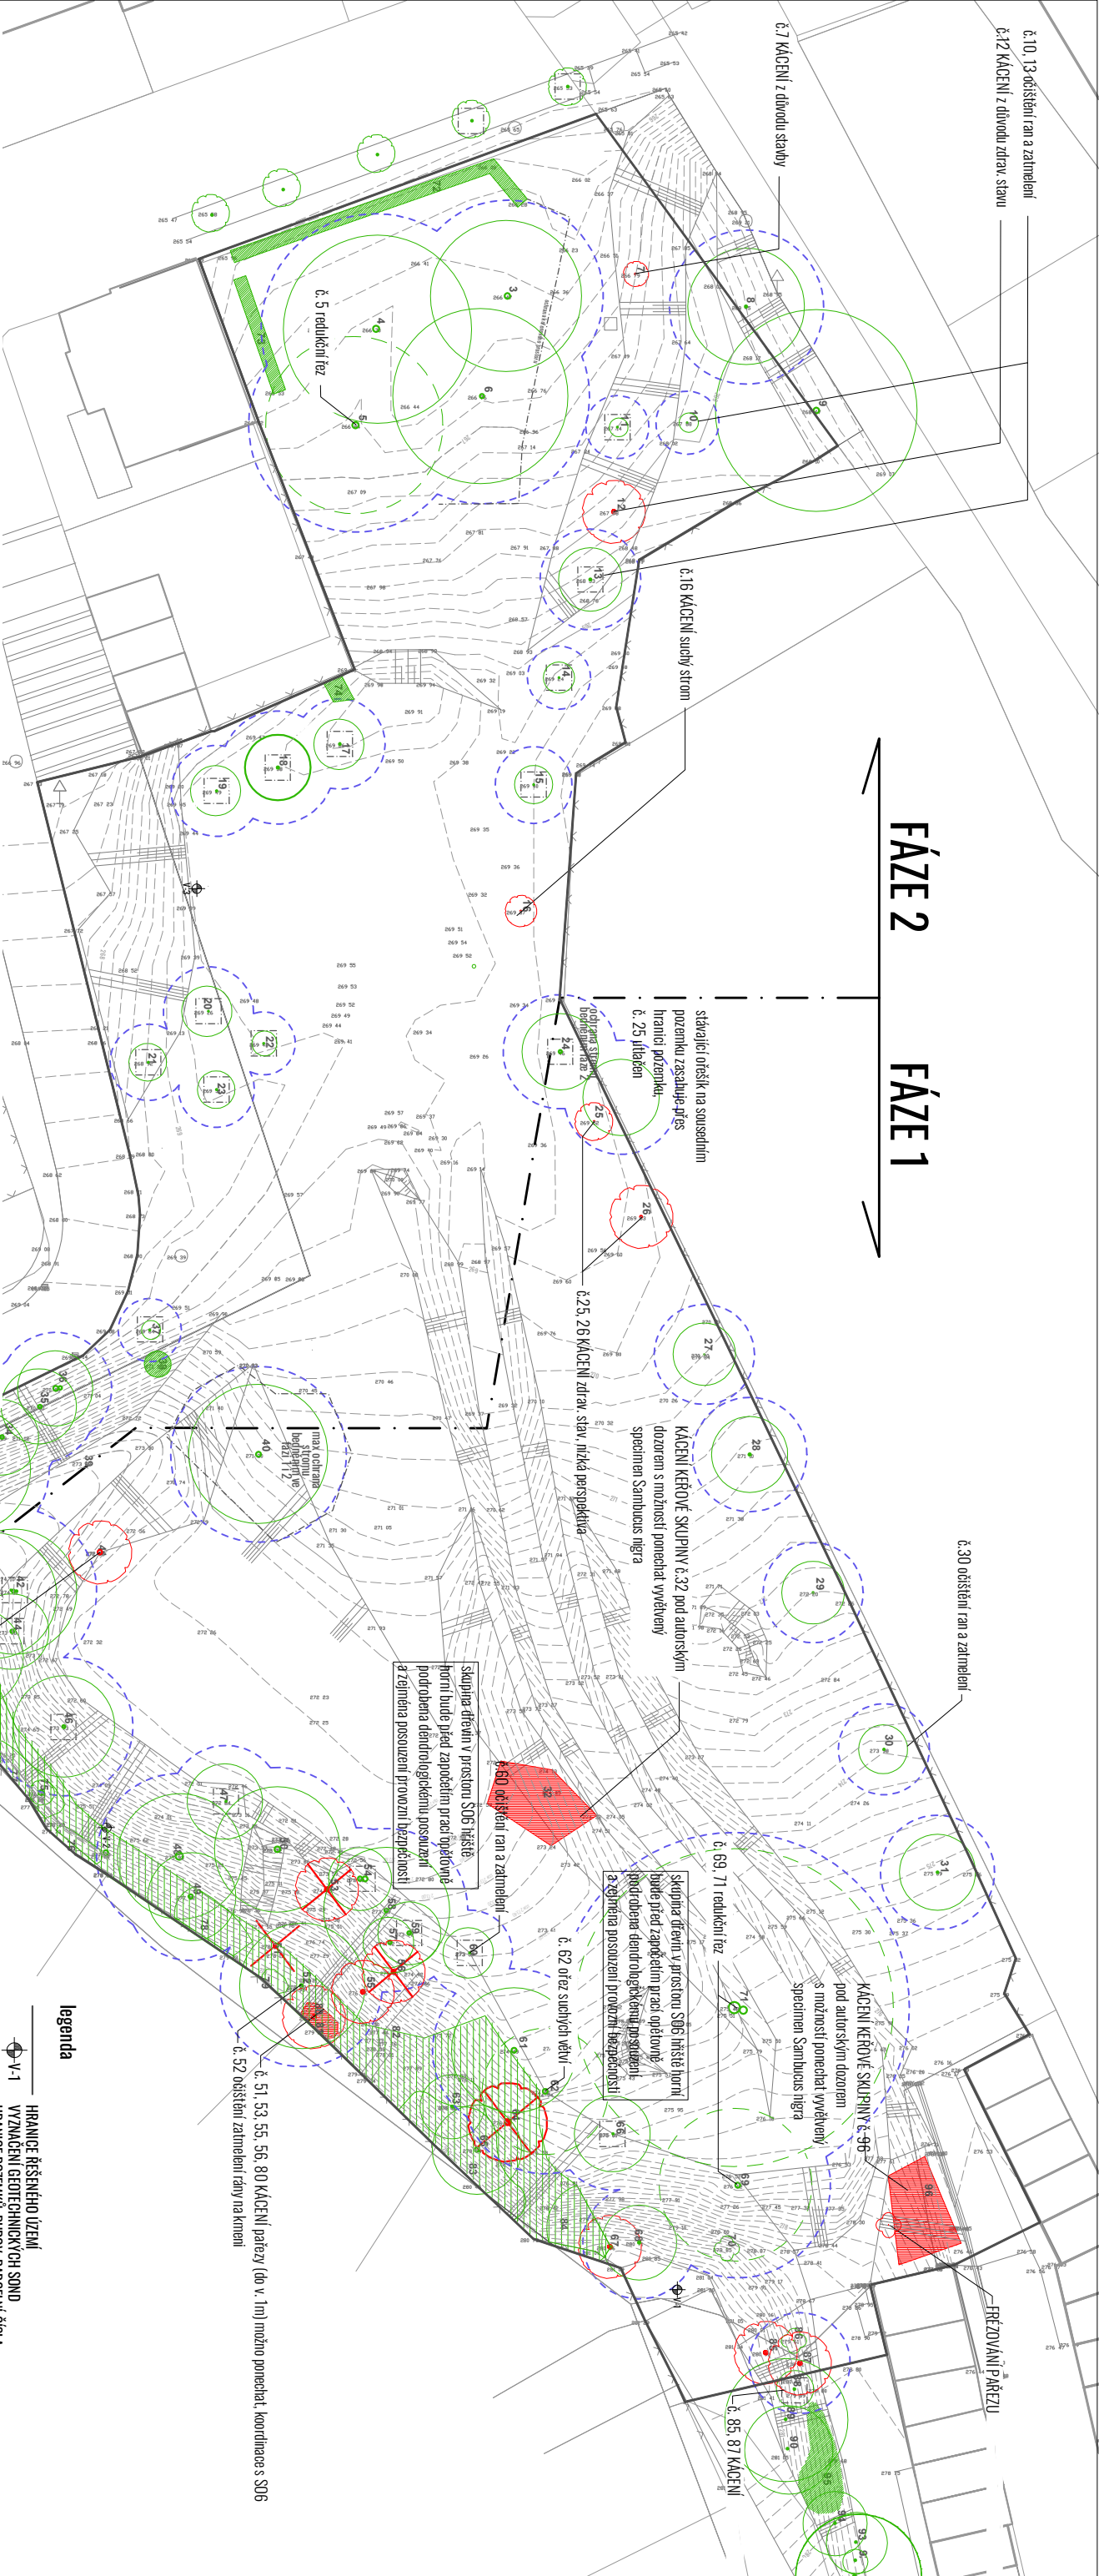
č.10, 13 očištění / ran a zatmění
č.12 KÁČENÍ z důvodu zdravot. stavu

č.1 KÁČENÍ z důvodu stability

č.16 KÁČENÍ suchý strom

č.25, 26 KÁČENÍ zdravot. stav, nízká perspektiva

č.60 očištění ran a zatmění

č.62 ořez suchých větví

č.69, 71 redukční řez

č.85, 87 KÁČENÍ

č. 51, 53, 55, 56, 80 KÁČENÍ pařezy (do v. 1m) možno ponechat, koordinace s S06
č. 52 očištění zatmění rany na kmeni
