Inventarizace a dendrologické posouzení dřevin v parku Komenda v Opavě

Zpracovatel: Ing. Ivan Tachezy, Plzeňská 1573/17, 700 30 Ostrava-Hrabůvka
Autorizovaný zahradní architekt, číslo autorizace 02 469
e-mail: Tachezy.ivan@seznam.cz, tel.: 777 483 591
IČ: 12126365, DIČ: 6202197067

V Ostravě dne 14.4. 2023

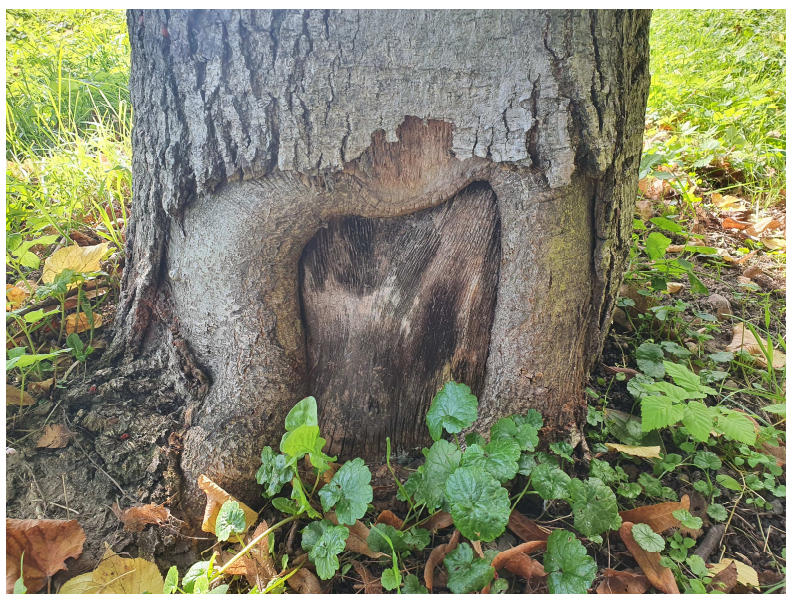
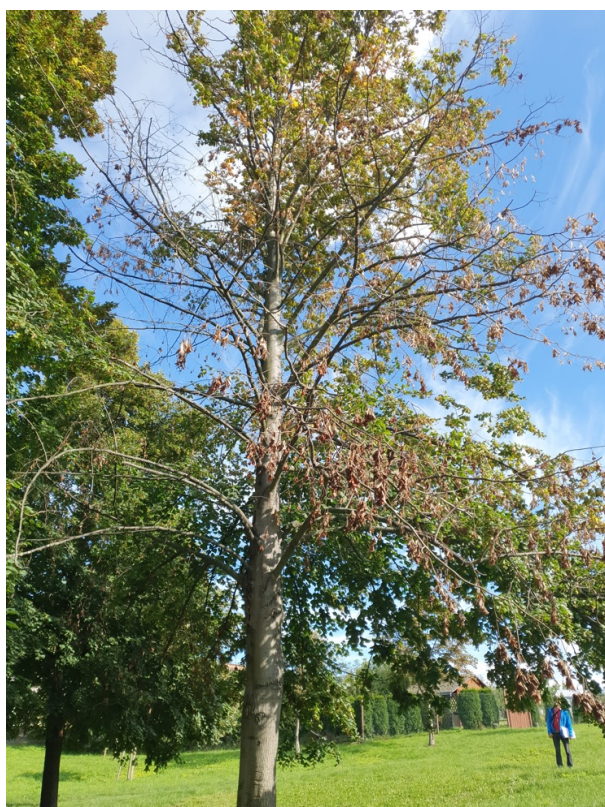
V severní části od ulice Englišova se nachází skupina vzrostlých lip ve stáří cca 35 let. *Tilia platyphylloides* – lípa velkolistá, inv.č.5, prům.50 cm je jednostranně proschlá, ve větší části koruny, na kmeni jsou stopy po mrazových lištách a pravděpodobně napadení vnitřních pletiv hnilobou. U této lípy navrhujeme zatím bezpečnostní ořezy a do 5 let případné kácení z bezpečnostních důvodů.

Inv.č. 5 – Tilia platyphylla, prům.50 cm – koruna je jednostranně proschlá, na bázi kmene poranění, doporučení ošetření poranění a bezpečnostní ořez S-RZ do 20%.

Inv.č. 5 – *Tilia platyphylla*, prům.50 cm – koruna je jednostranně proschlá, na bázi kmene poranění, doporučení ošetření poranění a bezpečnostní ořez S-RZ do 20%.

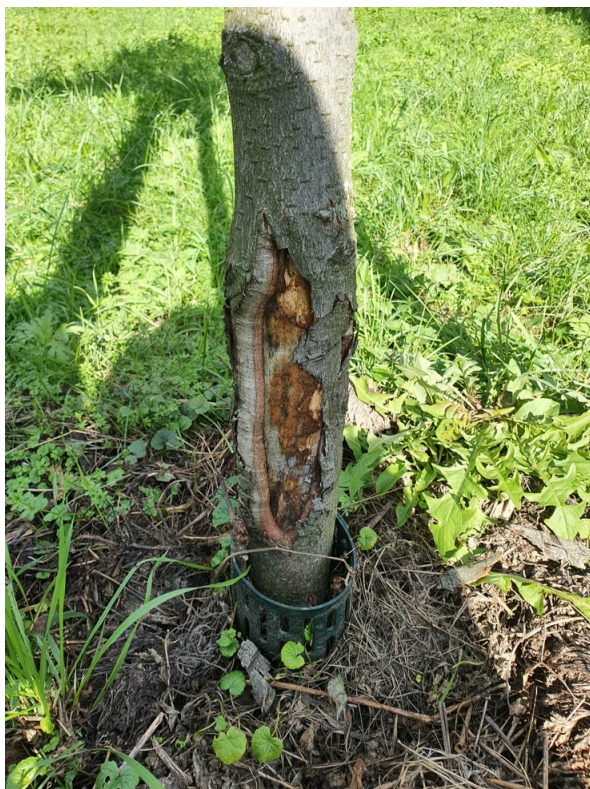
Inv.č. 10 – Aesculus carnea, prům.5 cm – poškození báze kmene 5x25 cm, doporučeno očištění a zatmelení rány.

Inv.č. 10 – *Aesculus carnea*, prům.5 cm – poškození báze kmene 5x25 cm, doporučeno očištění a zatmelení rány.

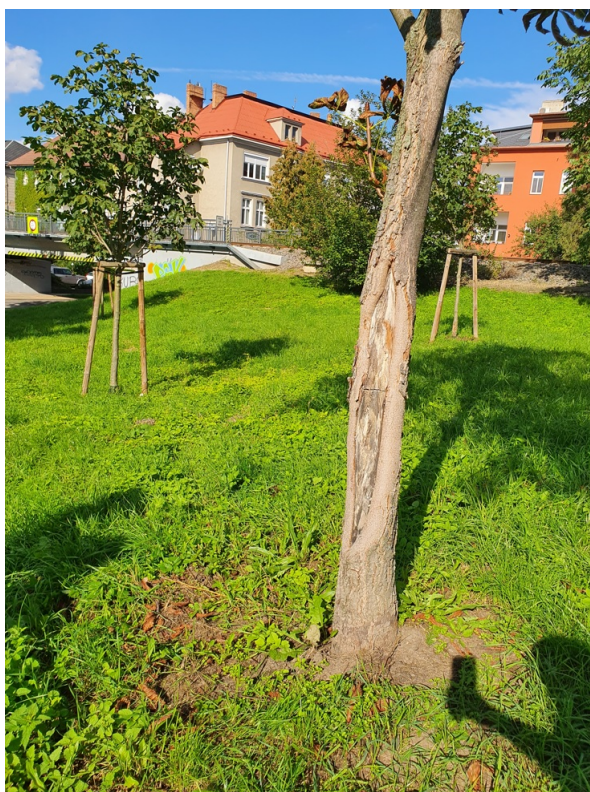
Inv.č. 12 – Aesculus hippocastanum, prům.14 cm – důvodem kácení je silné poškození kmene, které je nevratné a daný strom nemá perspektivu k budoucímu růstu a je předpoklad silného napadení dřevokaznými houbami a hnilobami.

Inv.č. 12 – *Aesculus hippocastanum*, prům.14 cm – důvodem kácení je silné poškození kmene, které je nevratné a daný strom nemá perspektivu k budoucímu růstu a je předpoklad silného napadení dřevokaznými houbami a hnilobami.

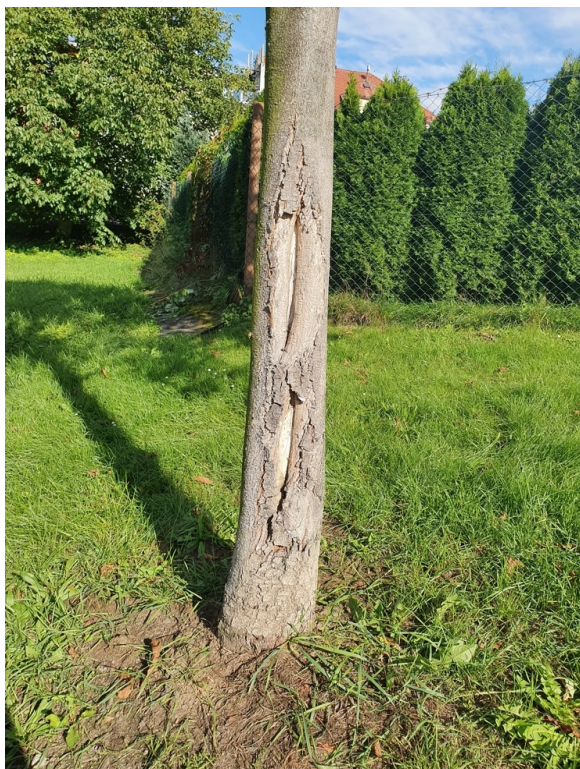
Inv.č. 13 – Aesculus hippocastanum, prům.18 cm – poškození báze kmene 5x70 cm, doporučeno očištění a zatmelení rány.

Inv.č. 13 – *Aesculus hippocastanum*, prům.18 cm – poškození báze kmene 5x70 cm, doporučeno očištění a zatmelení rány.

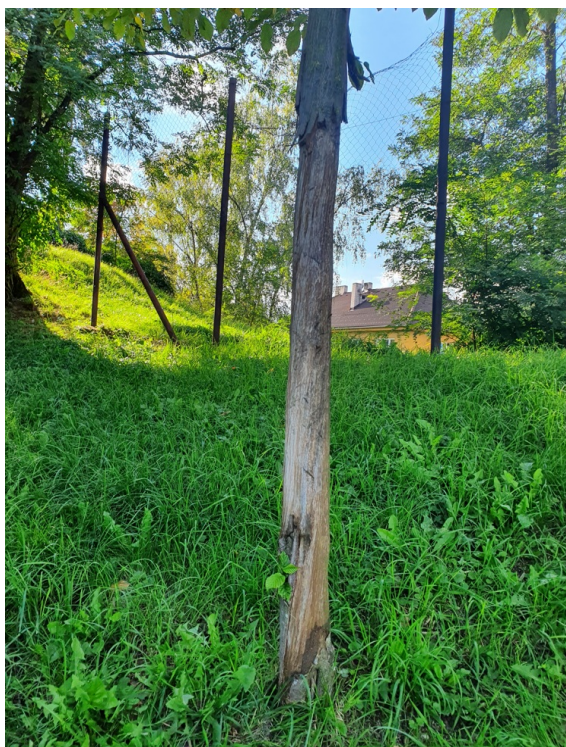
Inv.č. 41 – Carpinus betulus, prům.9 cm – důvodem ke kácení je stažená borka po celé délce kmene a tím je strom nevratně poškozen.

Inv.č. 41 – *Carpinus betulus*, prům.9 cm – důvodem ke kácení je stažená borka po celé délce kmene a tím je strom nevratně poškozen.

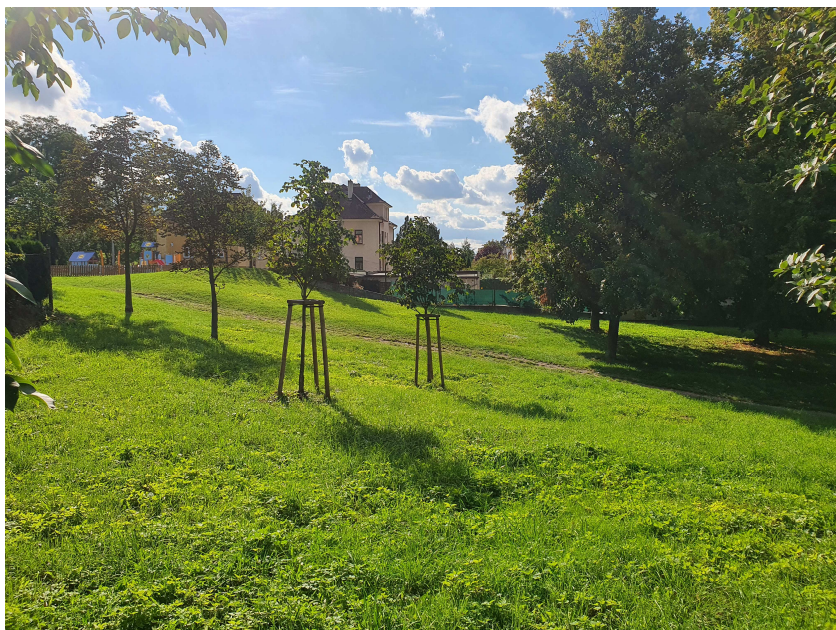
Skupina inventarizovaných dřevin inv.č. 10 až 13. Výsadba mladých jírovců.
