Technická pomoc - provedení sond do střechy

Provedení sond do skladby střechy přístavby k tělocvičně

Základní škola
Mařádkova 518/15
746 01 Opava - Předměstí

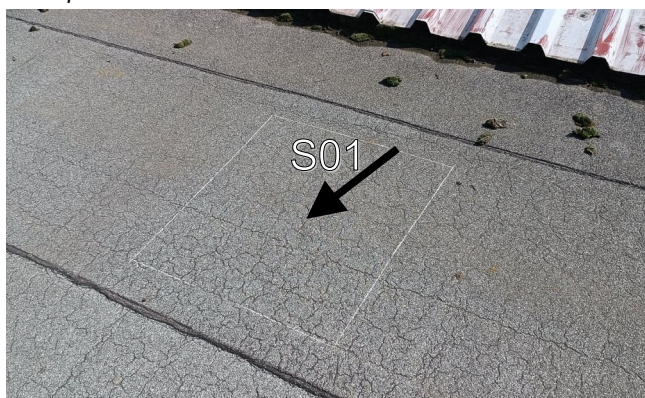
Pořadí vrstvy	Specifikace vrstvy (od exteriéru)	Stav vrstvy zjištěný provedenou sondou	Tloušťka [mm]
01	Souvrství dvou asfaltových pásů, horní pás je z SBS modifikovaného asfaltu a je opatřený ochranným hrubozrnným posypem	Ochranný posyp je již částečně splavený, soudržné mezi sebou, mechanicky kotvené k podkladu	cca 8
02	Tepelně-izolační desky z čedičové minerální vlny	Suchá	60
03	Souvrství dvou asfaltových pásů	Suchá, soudržné mezi sebou	cca 4
04	Dřevěné bednění z prken	Suchá	22
05	Vzduchová vrstva mezi dřevěnými prvky 35/120 à cca 700 mm (šířka/výška)	V místě provedené sondy nebyly nalezeny ukazatele působení dřevokazných hub či hmyzu	60
06	Tepelná izolace z pěnového polystyrenu s integrovaným asfaltovým pásem na horním povrchu	Suchá	50-55
07	Tepelná izolace ze skelné vaty	Suchá	100*
08	Železobetonová stropní konstrukce	Nezjišťováno	-

obr. /1/ Pohled na střechu v místě sondy S01

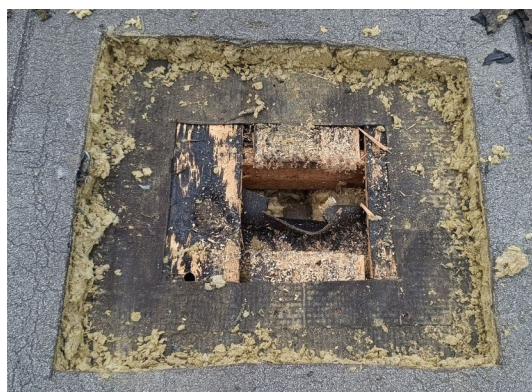
obr. /2/ Pohled do sondy S01 po jejím provedení

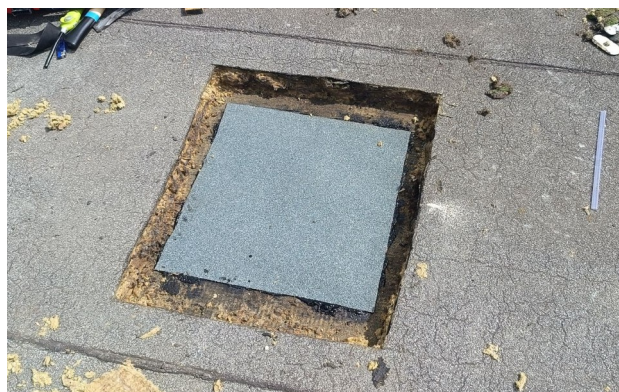
obr. /3/ Pohled na zapravení spodního souvrství asfaltových pásů v místě sondy S01

Předmětné sondy provedl a následně zapravil zaměstnanec společnosti DEKPROJEKT s.r.o. (Ing. Lubomír Švaňhal). Sondy byly zapraveny pomocí přířezu natavitelného SBS modifikovaného asfaltového pásu s ochranným hrubozrnným posypem.

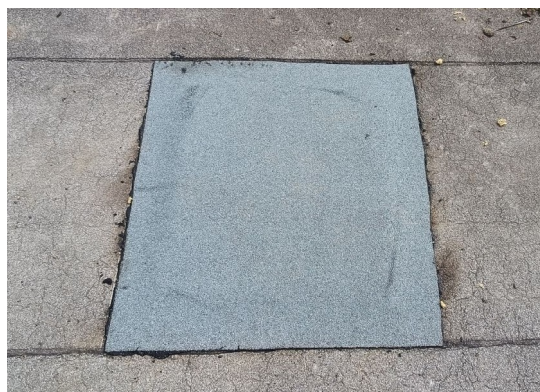
obr. /4/ Pohled na zapravení horního souvrství asfaltových pásů v místě sondy S01

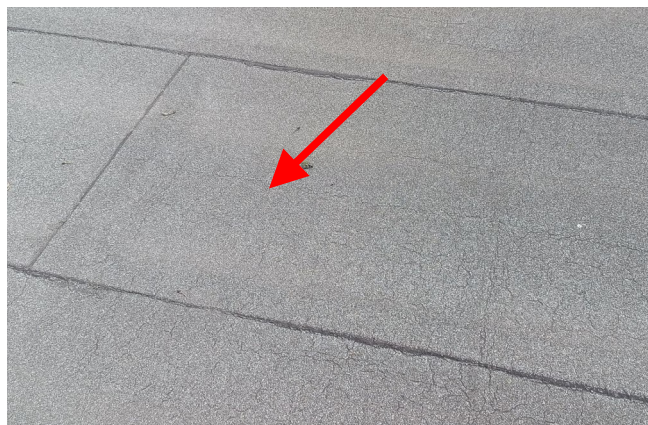
Pořadí vrstvy	Specifikace vrstvy (od exteriéru)	Stav vrstvy zjištěný provedenou sondou	Tloušťka [mm]
01	Souvrství dvou asfaltových pásů, horní pás je z SBS modifikovaného asfaltu a je opatřený ochranným hrubozrnným posypem	Ochranný posyp je již částečně splavený, soudržné mezi sebou, mechanicky kotvené k podkladu	cca 8
02	Tepelně-izolační desky z čedičové minerální vlny	Suchá	60
03	Souvrství dvou asfaltových pásů	Suchá, soudržné mezi sebou	cca 4
04	Dřevěné bednění z prken	Suchá	24
05	Vzduchová vrstva mezi dřevěnými prvky 35/120 à cca 700 mm (šířka/výška)	V místě provedené sondy nebyly nalezeny ukazatele působení dřevokazných hub či hmyzu	60
06	Tepelná izolace z pěnového polystyrenu s integrovaným asfaltovým pásem na horním povrchu	Suchá	50-55
07	Tepelná izolace ze skelné vaty	Suchá	30*
08	Železobetonová stropní konstrukce	Nezjišťováno	-

obr. /5/ Pohled na střechu v místě sondy S02

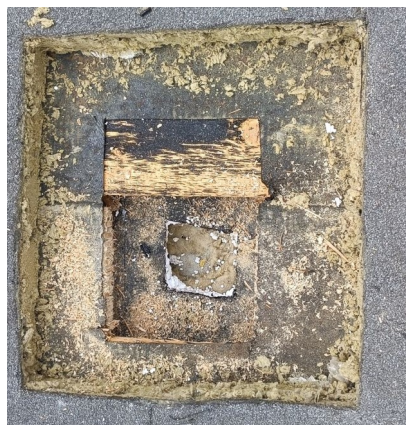
obr. /6/ Pohled do sondy S02 po jejím provedení

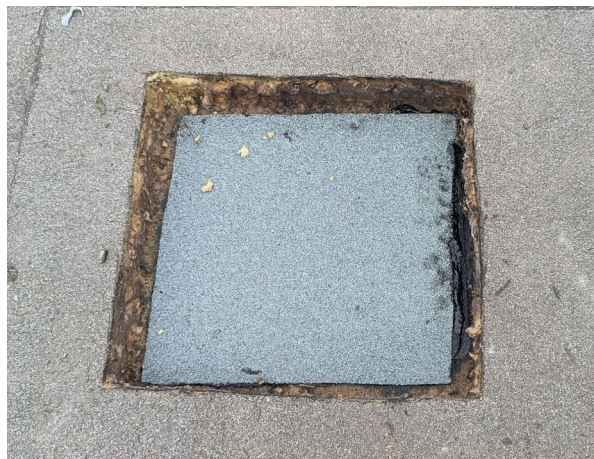
obr. /7/ Pohled na zapravení spodního souvrství asfaltových pásů v místě sondy S02

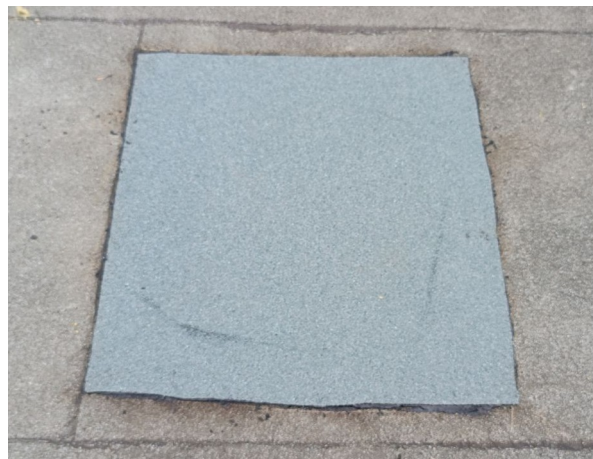
obr. /8/ Pohled na zapravení horního souvrství asfaltových pásů v místě sondy S02

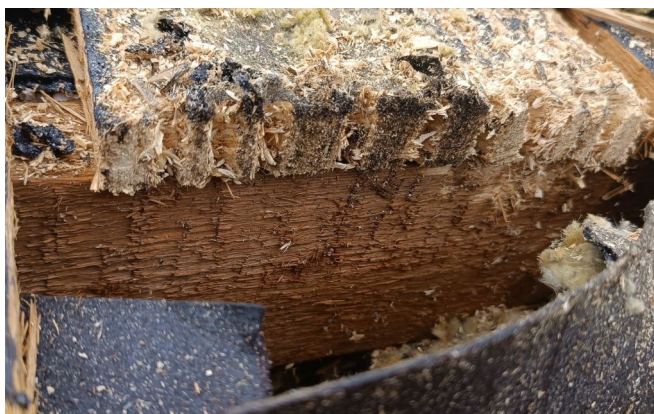
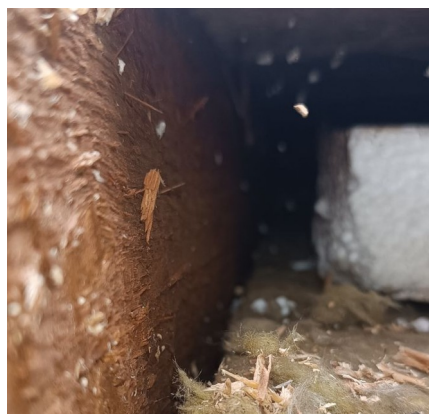
V rámci provedených sond byla provedena vizuální prohlídka dřevěných prvků umístěných ve skladbě střešního pláště. V místě provedených sond nebyly vizuální prohlídkou zjištěny ukazatele působení dřevokazných hub či hmyzu.

S ohledem na umístění dřevěných prvků ve skladbě střešního pláště, lze očekávat riziko kondenzace vodních pár a s tím související výskyt dřevěných prvků v místě ohrožení dřevokaznými škůdci či houbami. Nejhorší stav lze očekávat v místech kritických detailů, kde dochází k hromadění vlhkosti nebo k zatékání do skladby střechy.

obr. /9/ Pohled na stav dřevěných prvků v místě provedené sondy S01

obr. /10/ Pohled na stav dřevěných prvků v místě provedené sondy S01

Ve stávajícím stavu se ve skladbě střešního pláště nachází dřevěné prvky. Dle našich zkušeností z obdobných zakázek se dřevěné prvky nacházejí v místě rizika ohrožení dřevokaznými škůdci nebo houbami a doporučujeme proto koncepční úpravu skladby střešního pláště tak, aby bylo toto potencionální riziko odstraněno.

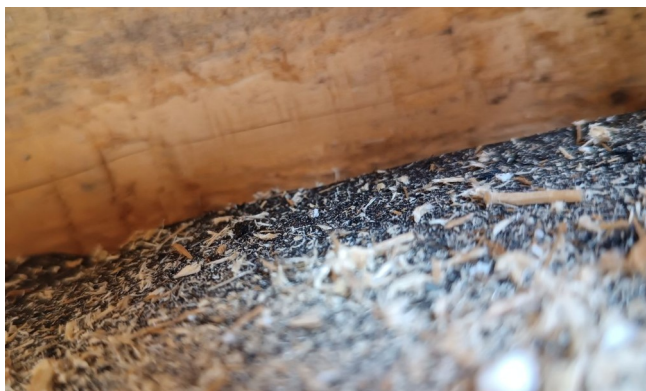
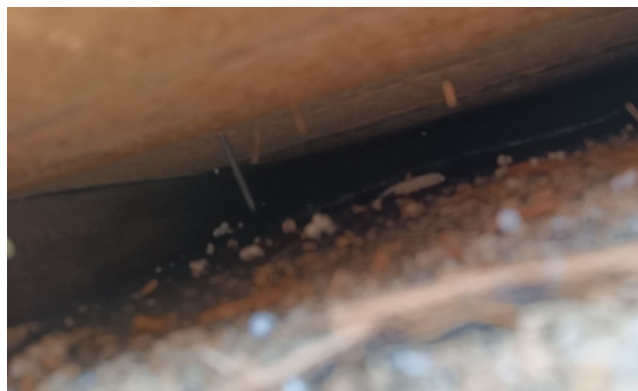
obr. /11/ Pohled na stav dřevěných prvků v místě provedené sondy S02

obr. /12/ Pohled na stav dřevěných prvků v místě provedené sondy S02
