Ve věci: Posouzení střešní únosnosti pro umístění fotovoltaických panelů včetně kotvení, a posouzení stavu střešního pláště

Dne: 28-2-2024

Objekt je ve vlastnictví Statutárního města Opava slouží jako MŠ Šrámková , příspěvková organizace, Šrámková 1333/6 Opava p.č. st 1861 v k.ú Kateřinky - Opava. Předmětem posouzení je umístění fotovoltaické elektrárny a posouzení stavu stávajícího střešního pláště. Objednatel posudku je Statutární město Opava.

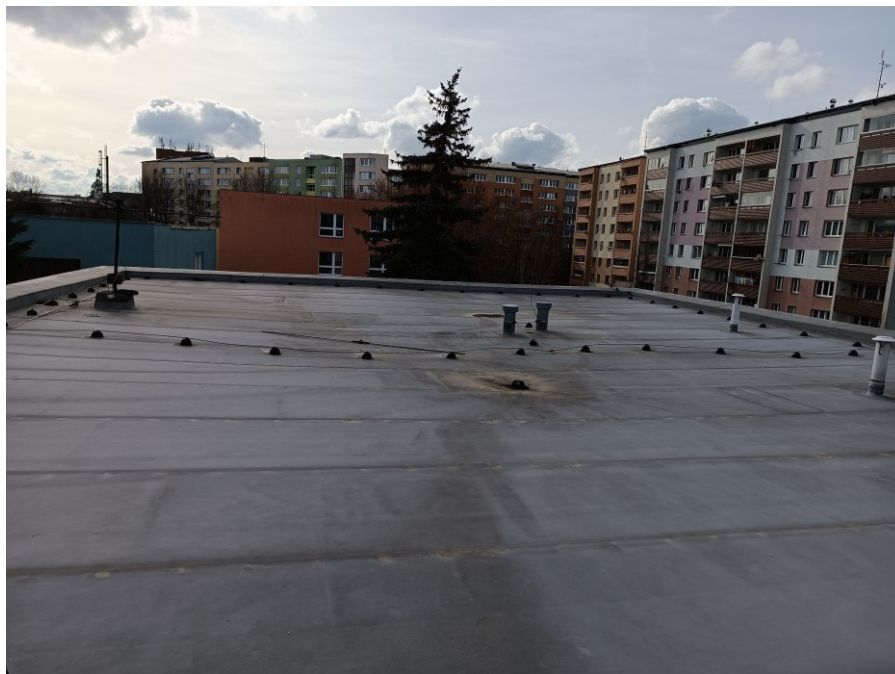
Obrázek č. 1 – pohled na střešní plochu

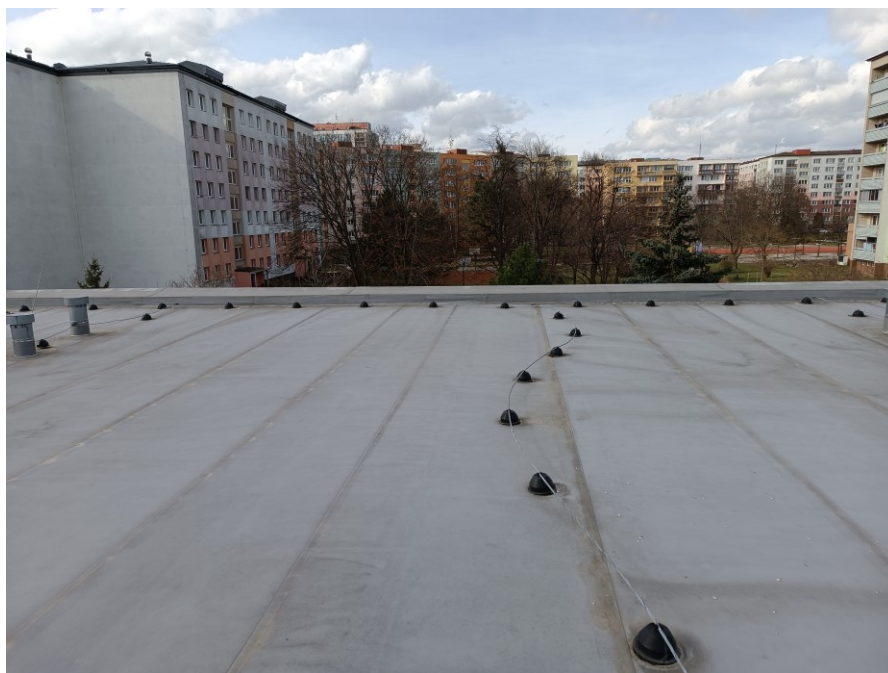
Obrázek č. 2 – pohled na střešní plochu

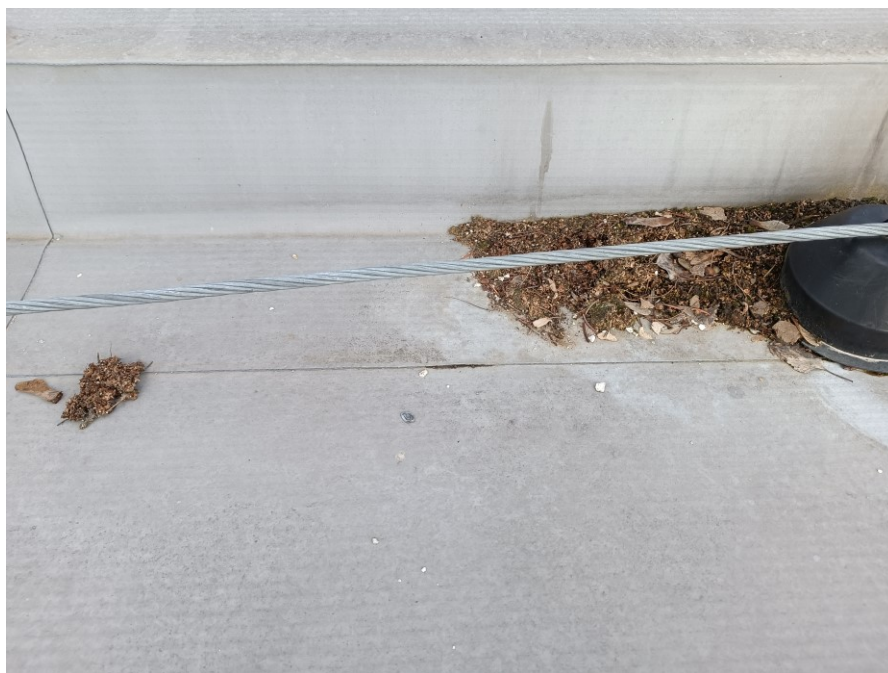
Obrázek č. 3 – Pohled na atikovou část střešního pláště

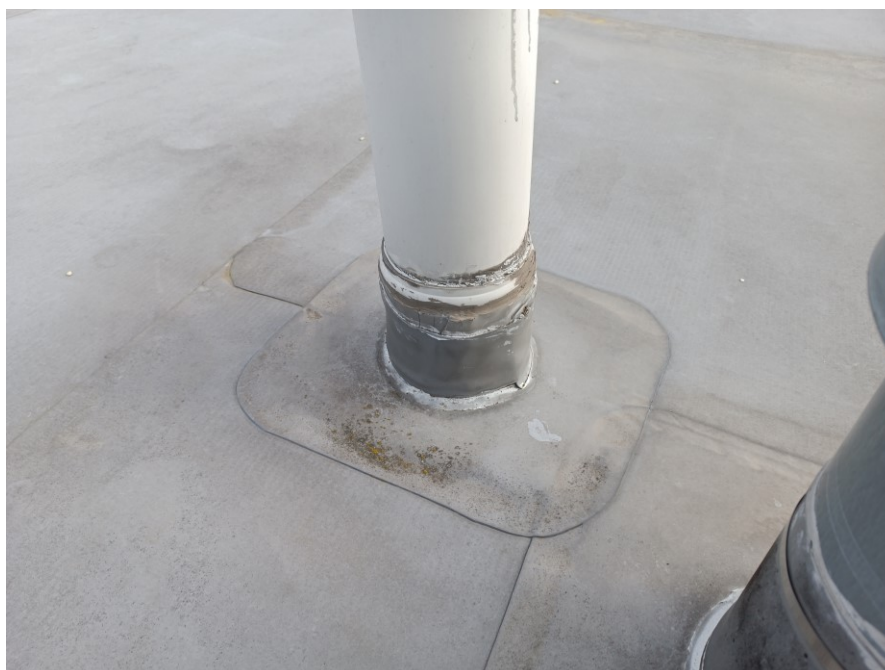
- Tato střešní plocha nevykazuje žádné závažné porušení z hlediska norem a specifikací pro podkladku střešních folií PVC.
- Drobná závada je degradace izolačního tmelů na VZT komínků a drobné poškození sváru PVC folie v koutu.

Obrázek č. 4 – Prostup VZT – poškození tmelů a lemů

Nutno konstatovat, že se jedná o BEZPORUCHOVÝ STAV.
Střešní část nutno vyčistit a opravit VZT komínky
Stávající skladbu nutno posoudit dle požárního hlediska na Broof T3 (při použití FTV).
