Technické zhodnocení stavby

Posouzení střech budov pro FVE MŠ Šrámkova

25-Z-024 Posouzení střech budov pro FVE MŠ Šrámkova

Verze 02

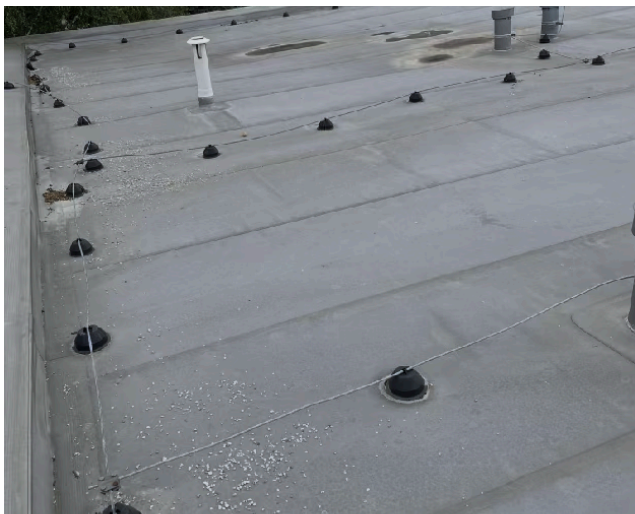
Obrázek 1 - Stávající střešní konstrukce

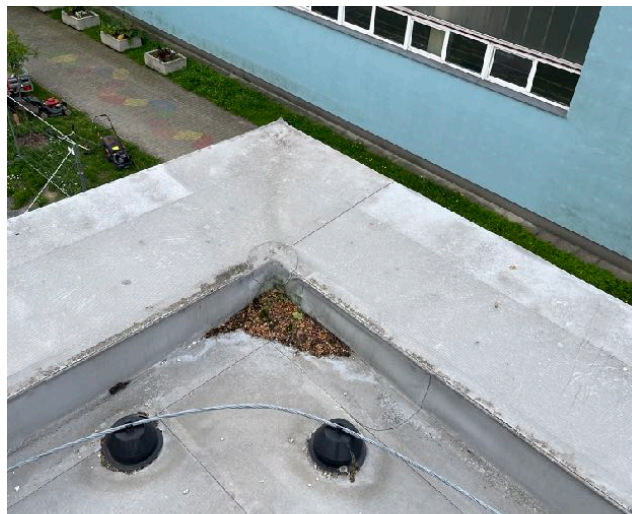
Obrázek 2 - Atiková konstrukce střechy

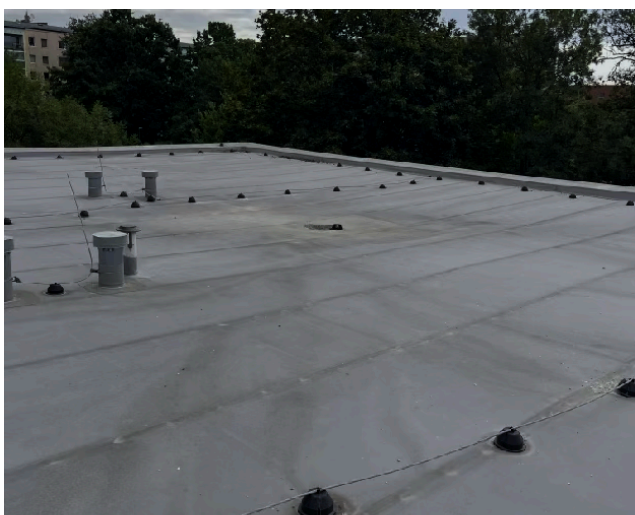
Obrázek 3 - Střešní vpust'

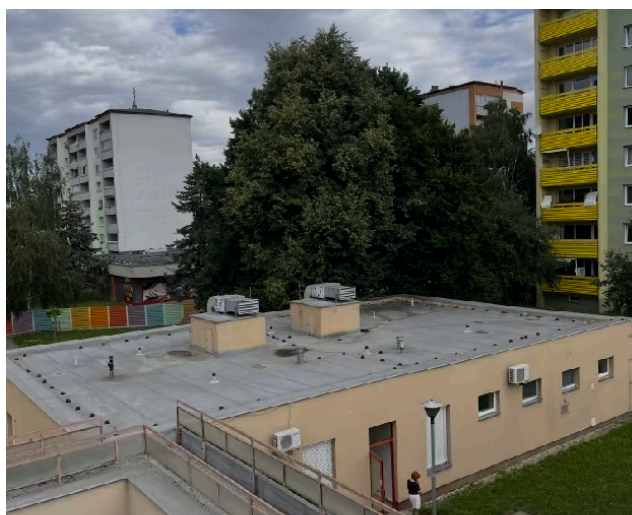
Zjištění 1: Střešní konstrukce nevykazuje poruchy či závažná porušení. Objevují se drobnosti např. u jednotlivých prostupů je viditelná degradace izolačních tmelů a drobné poškození sváru u koutu mPVC fólie.

Obrázek 4 - Střešní konstrukce z mPVC krytinou

1. Bude provedena oprava jednotlivých prostupů přes mPVC a oprava koutů dané střechy.
2. Následně bude provedena montáž ocelové konstrukce dle původního návrhu. Tj. Osazení ocelové nosné konstrukce z profilů HEB 220 a následně bude provedena montáž FVE panelů na hliníkové profily pomocí středových a krajních hliníkových úchytek.

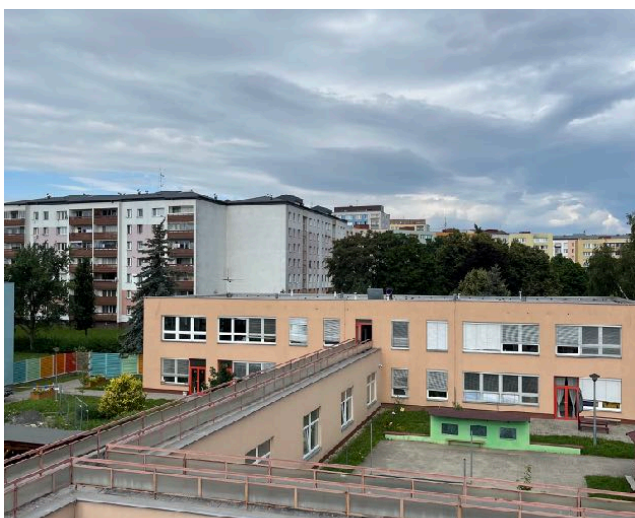
Obrázek 5 - Pavilon „B“ MŠ

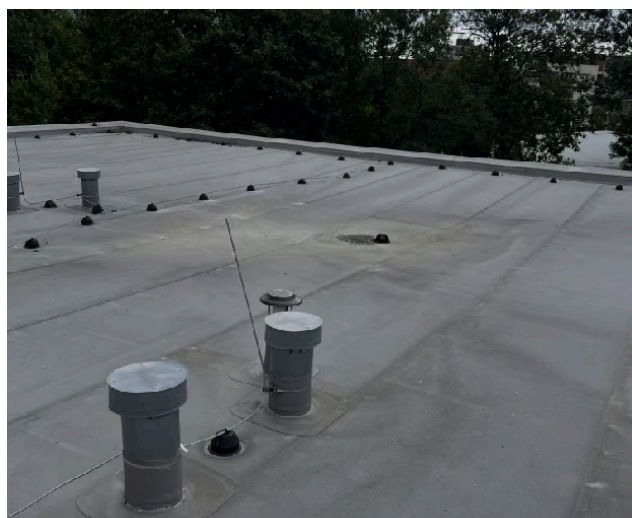
Obrázek 6 - Větrací komínky a vpust'

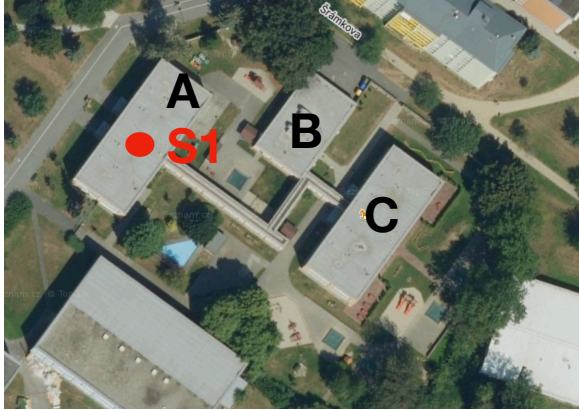
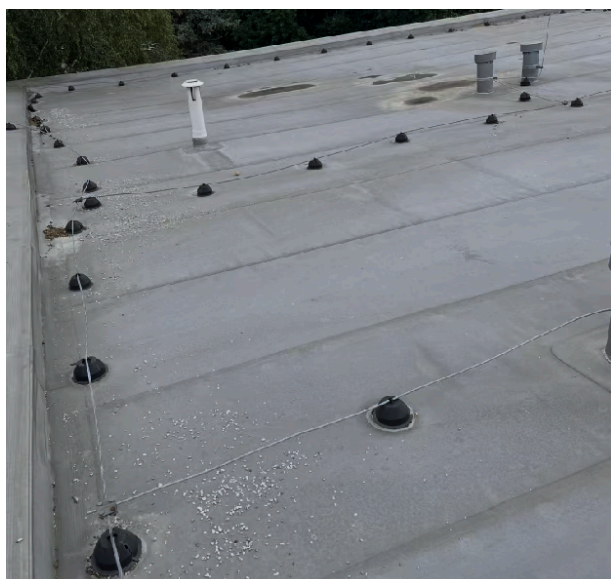
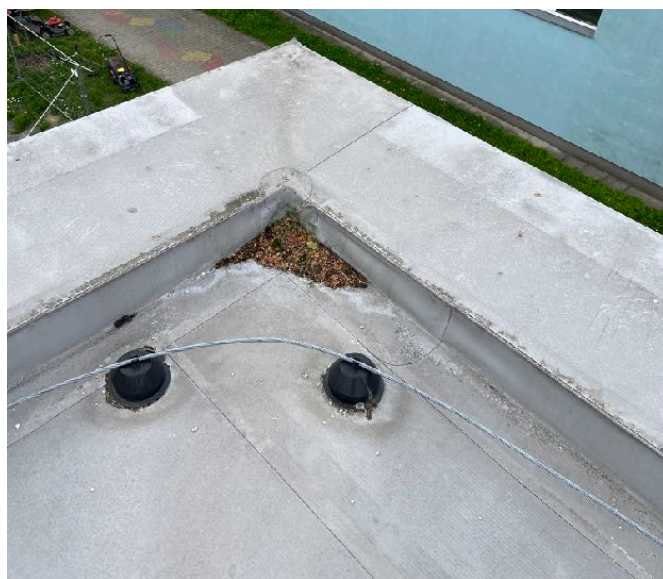
SONDA S1

Zhotovitel	LAMBDA energy s.r.o., Oldřichova 49, 128 00 Praha 2 IČ: 00300535 DIČ: CZ00300535		
Sondu provedl	Ing. Ivo Lobodáš Ing. Jindřich Cendelín Patrik Kuča	Dne	1.9.2025
Povětrnostní podmínky	Polojasno 19-21°C. V době provedení sond bez deště.		
Zjištěná skladba	Krytina z mPVC	1,5 mm	Zjištěno sondou
	Geotextílie 300g/m²	3,0 mm	Zjištěno sondou
	Tepelná izolace EPS 100 S	200 mm	Zjištěno sondou
	Stávající lepenka 3 vrstvy	10 mm	Zjištěno sondou
	ŽB deska	250 mm	Z projektové dokumentace
	Celkem tloušťka	464,5 mm	
Slovní komentář	<p>Střešní konstrukce je tvořena plochou jednoplášťovou střechou, která je spádovaná k vnitřním střešním vtokům. Střešní konstrukce prošla v roce 2008 rekonstrukcí, kdy bylo na stávající skladbu provedeno zateplení EPS 100S tl. 200 mm s konečnou krytinou z mPVC.</p> <p>Zjištění 1: Střešní konstrukce nevykazuje poruchy či závažná porušení. Objevují se drobnosti např. u jednotlivých prostupů je viditelná degradace izolačních tmelů a drobné poškození sváru u koutu mPVC fólie.</p>

Fotodokumentace z provedené sondy
