Technické zhodnocení stavby

Posouzení střech budov pro FVE ZŠ Šrámkova

25-Z-024 Posouzení střech budov pro FVE ZŠ Šrámkova

Verze 02

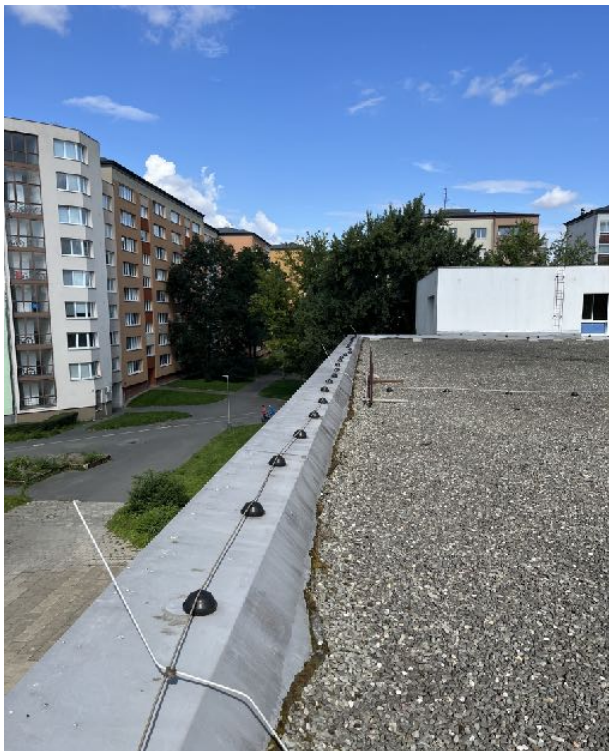
Zjištění 1: Střešní plášť vykazuje poruchy a závažná porušení u atikové konstrukce, u prostupů ventilačních komínků.

Zjištění 2: Ve spodní části atikové konstrukce chybí rohová lišta.

Obrázek 1 - Atiková konstrukce střechy

1. Před zahájením montáže FV pole bude provedeno vyspravení poruch střešního pláště kolem atik a větracích komínků. Případně budou realizovány nové větrací komínky na odvod vlhkosti ze střešního pláště.
2. V dalším kroku bude provedeno odtěžení části kačírku v ploše pod FV panely.

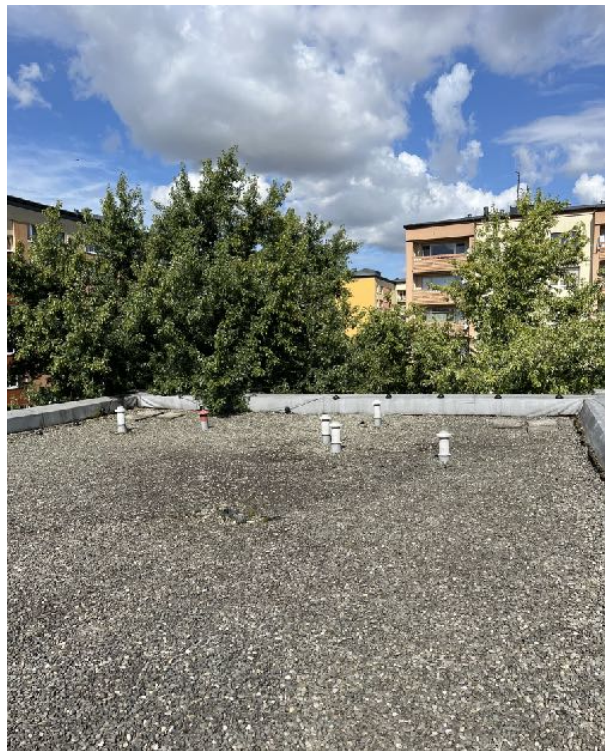
Obrázek 2 - Střešní vpust

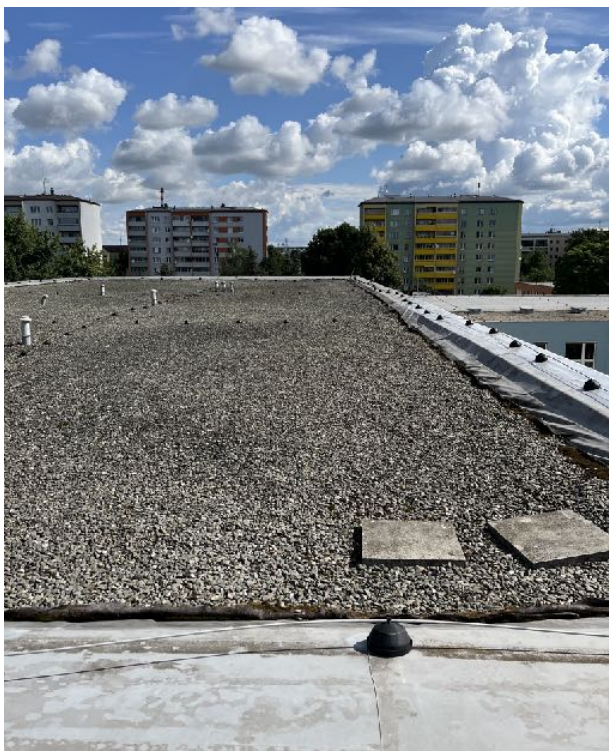
Obrázek 3 - Střešní konstrukce z PVC krytinou a kačirkem

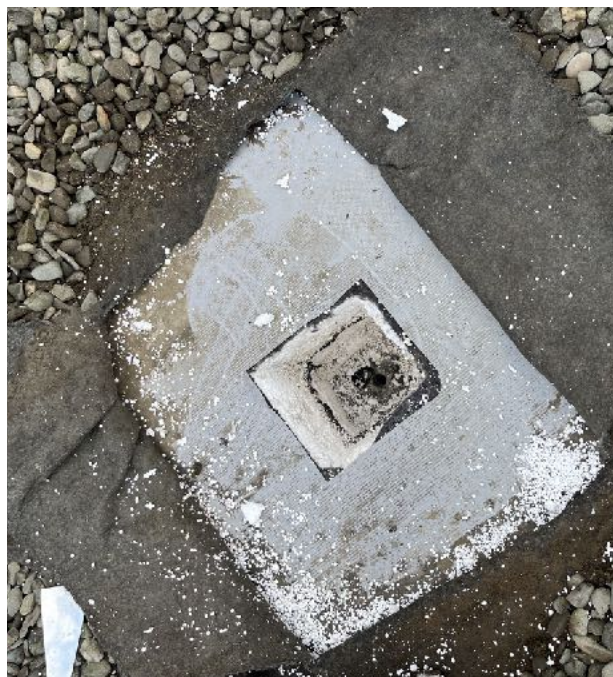
Zjištění 3: Při provádění sond byla zjištěna vlhkost v jednotlivých souvrstvích.

Obrázek 4 - Provedení sondy

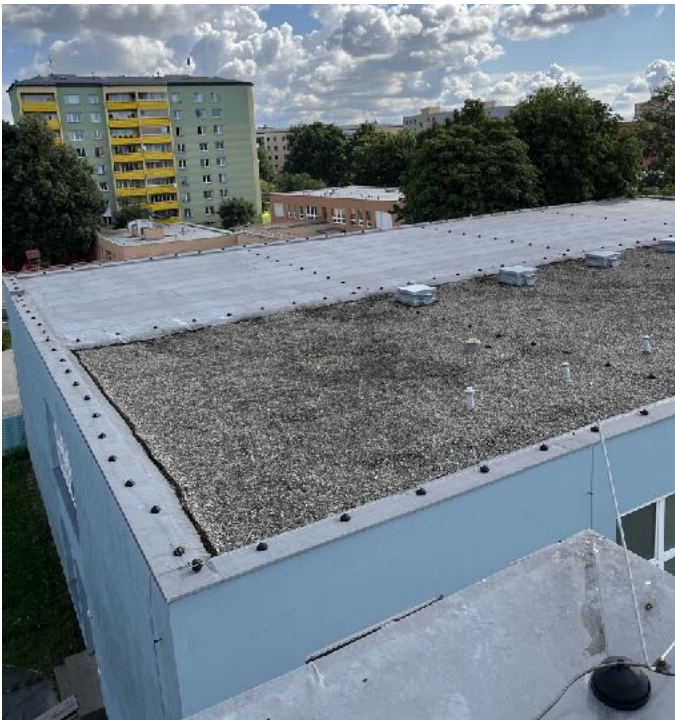
Obrázek 5 - Větrací komínky a vpust

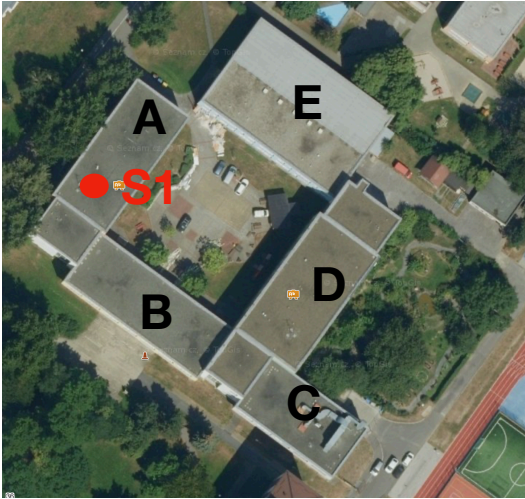
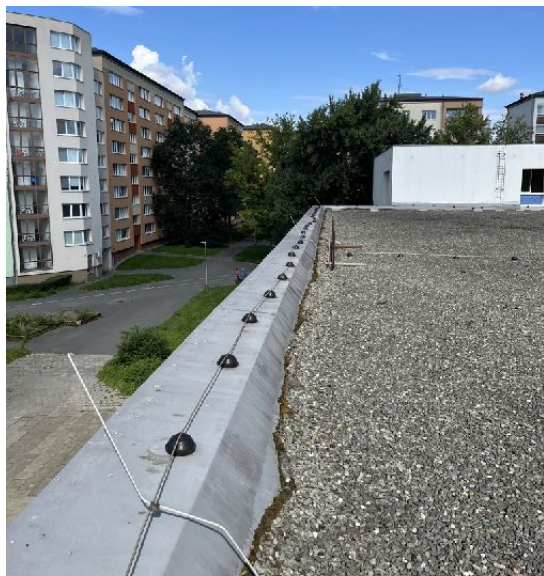
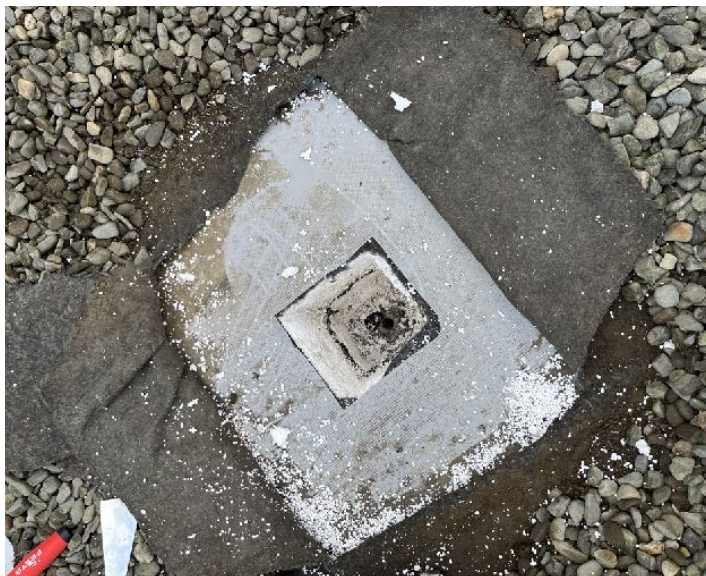
SONDA S1

Zhotovitel	LAMBDA energy s.r.o., Oldřichova 49, 128 00 Praha 2 IČ: 00300535 DIČ: CZ00300535		
Sondu provedl	Ing. Ivo Lobodáš Ing. Jindřich Cendelín Patrik Kuča	Dne	31.8.2025
Povětrnostní podmínky	Polojasno 19-21°C. V době provedení sond bez deště.		
Zjištěná skladba	Praný kačírek frakce 16/32	50 mm	Zjištěno sondou
	Geotextílie 300g/m ²	3,0 mm	Zjištěno sondou
	Krytina z PVC Fatrafol	1,2 mm	Zjištěno sondou
	Tepelná izolace EPS 100 S	160 mm	Zjištěno sondou
	Asfaltový pás	10 mm	Zjištěno sondou
	Desky POLSID	50 mm	Zjištěno sondou
	Struskový násyp (spádová vrstva)	100-200 mm	Z projektové dokumentace
	ŽB deska	250 mm	Z projektové dokumentace
	Celkem tloušťka	624,2 - 724,2mm	
Slovní komentář	<p>Střešní konstrukce je tvořena plochou jednoplášťovou střechou, spádovaná k vnitřním střešním vtokům. Střešní konstrukce prošla v roce 2011 rekonstrukcí, kdy došlo k zateplení střešní konstrukce včetně výměny střešní hydroizolace.</p> <p>Stávající střešní konstrukce je řešena jako jednoplášťová s jednotlivými vrstvami s finální krytinou PVC Fatrafol.</p> <p>Zjištění 1: Střešní konstrukce vykazuje poruchy a závažná porušení u atikové konstrukce, u prostupů ventilačních komínků.</p> <p>Zjištění 2: Ve spodní části atikové konstrukce chybí rohová lišta.</p> <p>Zjištění 3: Při provádění sond byla zjištěna v jednotlivých souvrstvích vlhkost.</p>

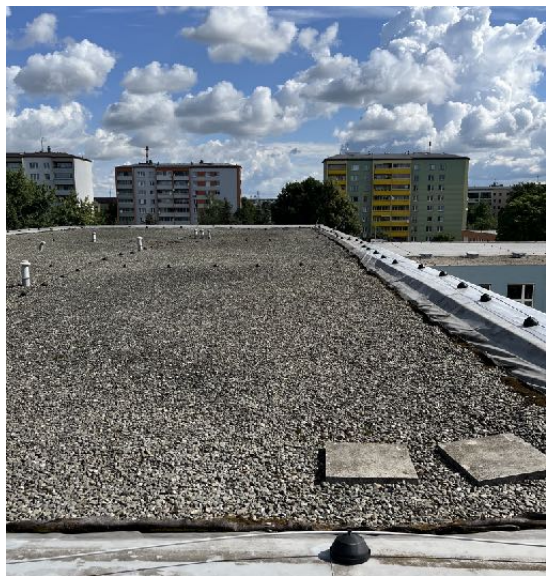
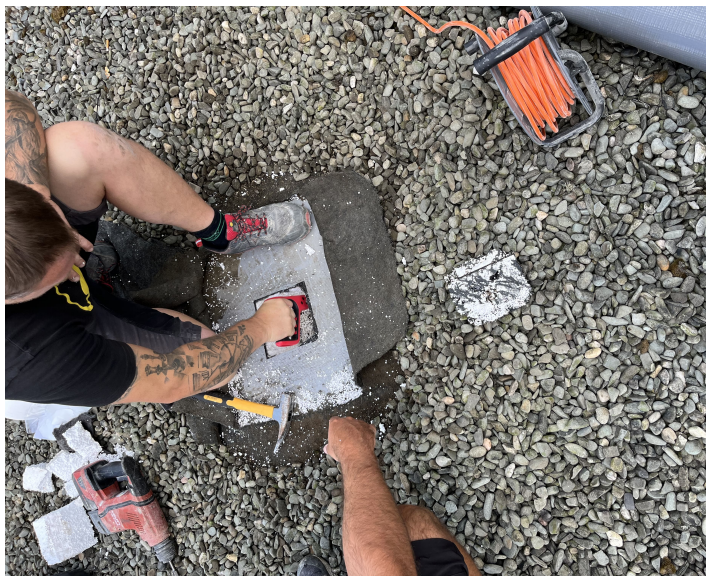
SONDA S2

Zhotovitel	LAMBDA energy s.r.o., Oldřichova 49, 128 00 Praha 2 IČ: 00300535 DIČ: CZ00300535		
Sondu provedl	Ing. Ivo Lobodáš Ing. Jindřich Cendelín Patrik Kuča	Dne	31.8.2025
Povětrnostní podmínky	Polojasno 19-21°C. V době provedení sond bez deště.		
Zjištěná skladba	Praný kačírek frakce 16/32	50 mm	Zjištěno sondou
	Geotextílie 300g/m ²	3,0 mm	Zjištěno sondou
	Krytina z PVC Fatrafol	1,2 mm	Zjištěno sondou
	Tepelná izolace EPS 100 S	160 mm	Zjištěno sondou
	Asfaltový pás	10 mm	Zjištěno sondou
	Desky POLSID	50 mm	Zjištěno sondou
	Struskový násyp (spádová vrstva)	100-200 mm	Z projektové dokumentace
	ŽB deska	250 mm	Z projektové dokumentace
	Celkem tloušťka	624,2 - 724,2mm	
Slovní komentář	<p>Střešní konstrukce je tvořena plochou jednoplášťovou střechou, spádovaná k vnitřním střešním vtokům. Střešní konstrukce prošla v roce 2011 rekonstrukcí, kdy došlo k zateplení střešní konstrukce včetně výměny střešní hydroizolace.</p> <p>Stávající střešní konstrukce je řešena jako jednoplášťová s jednotlivými vrstvami s finální krytinou PVC Fatrafol.</p> <p>Zjištění 1: Střešní konstrukce vykazuje poruchy a závažná porušení u atikové konstrukce, u prostupů ventilačních komínků.</p> <p>Zjištění 2: Ve spodní části atikové konstrukce chybí rohová lišta.</p> <p>Zjištění 3: Při provádění sond byla zjištěna v jednotlivých souvrstvích vlhkost.</p>
