ZPRÁVA
O PROVEDENÍ STAVEBNĚ - TECHNICKÉHO
PRŮZKUMU OBJEKTU:
ZÁKLADNÍ ŠKOLA
U ŠKOLY 1
OPAVA - KOMÁROV

místo :	Komárov u Opavy	počet NP:	2
ulice :	U školy	počet PP:	1-částečně
č.p. :	52	č.o. :	1
objekt :	škola (využití dle KN – rodinný dům		
stáří :	cca 100 let, na objektu bylo provedeno několik oprav a rekonstrukcí		
k.ú. :	Komárov u Opavy 711845	p.č. :	67

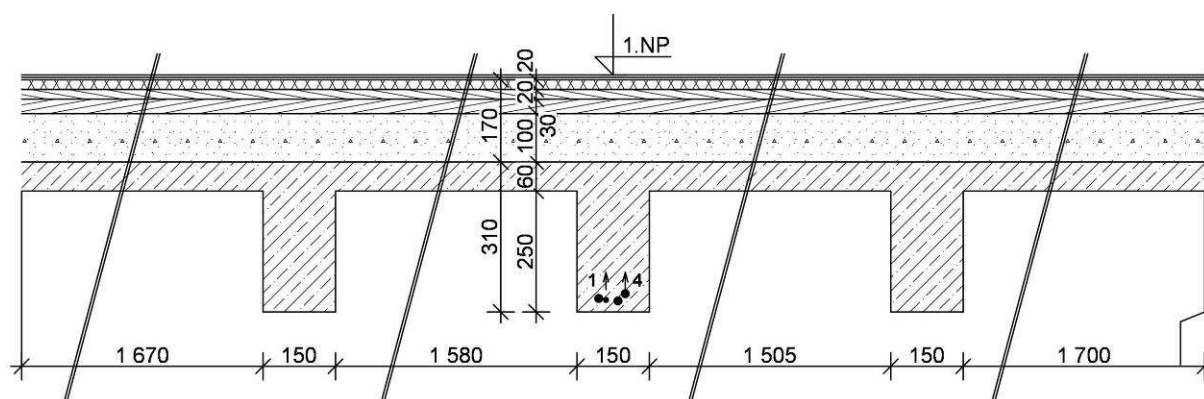
Sonda č.: NV 1 Umístění : 1.PP

- 2 x PVC2+2 mm
- dřevotříska20 mm
- vlýsky dřevěné 20-22 mm
- palubka dřevěná30 mm
- násyp – stavební suť 100 mm
- stropní žb deska60 mm
- stropní žb trámy250 mm
- vápenný pačok 1 mm

Prut č.	1	2	3	4		
Profil ϕ [mm]	14	10	14	14		
Krytí [mm]	20	20	15	30		
Osy [mm]	45	15	25	15

Výztuž zjišťována uprostřed rozpětí trámy a u jedné z podpor
 Ohyby zjištěny u prutů č. 2 a 4, ostatní dva pruty probíhají při spodním líci do podpory.
 Hlavní nosná výztuž - hladká bez bližšího určení, bez koroze.
 Krytí výztuže je uvažováno v betonu.

Třmínky – ocel hladká $\varnothing 7$ mm – od podpory po 100, 80, 160, 180, 330, 450, 330, 340, 330 mm,

Světlé rozpětí trámy – $l_n = 3\,985$ mm v omítkách.

Beton C 16/20 (B 20).

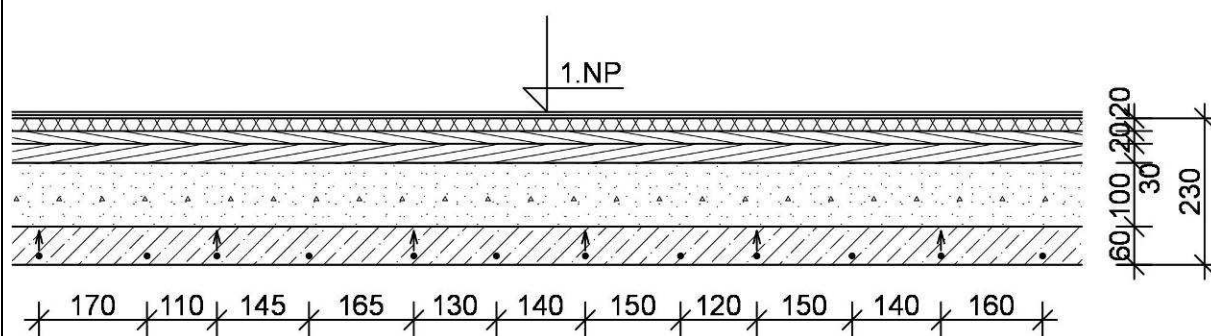
Sonda č.: NV 2

- 2 x PVC2+2 mm
- dřevotříska20 mm
- vlýsky dřevěné 20-22 mm
- palubka dřevěná30 mm
- násyp – stavební suť 100 mm
- stropní žb deska60 mm
- vápenný pačok 1 mm

Výztuž zjišťována uprostřed rozpětí desky a u jedné z podpor nad trámem

Ohyby zjištěny u 1/2 prutů, ostatní pruty probíhají při spodním líci do podpory.

Hlavní nosná výztuž - hladká bez bližšího určení, koroze povrchová v místě nedostatečného krytí výztuže.

Krytí výztuže je uvažováno v betonu a to v poli 5-10 mm, u podpory 0 – 5 mm.

Ohyby mají krytí od spodního líce cca 30 – 40 mm, vzdálenost ohybů od podpory 330 mm

Vyztužení - ocel hladká $\varnothing 7$ mm – po 170, 110, 145, 165, 130, 140, 150, 120, 150, 140, 160 mm,

Světlé rozpětí desky – $l_n = 1\,580$ mm.

Beton C 16/20 (B 20).

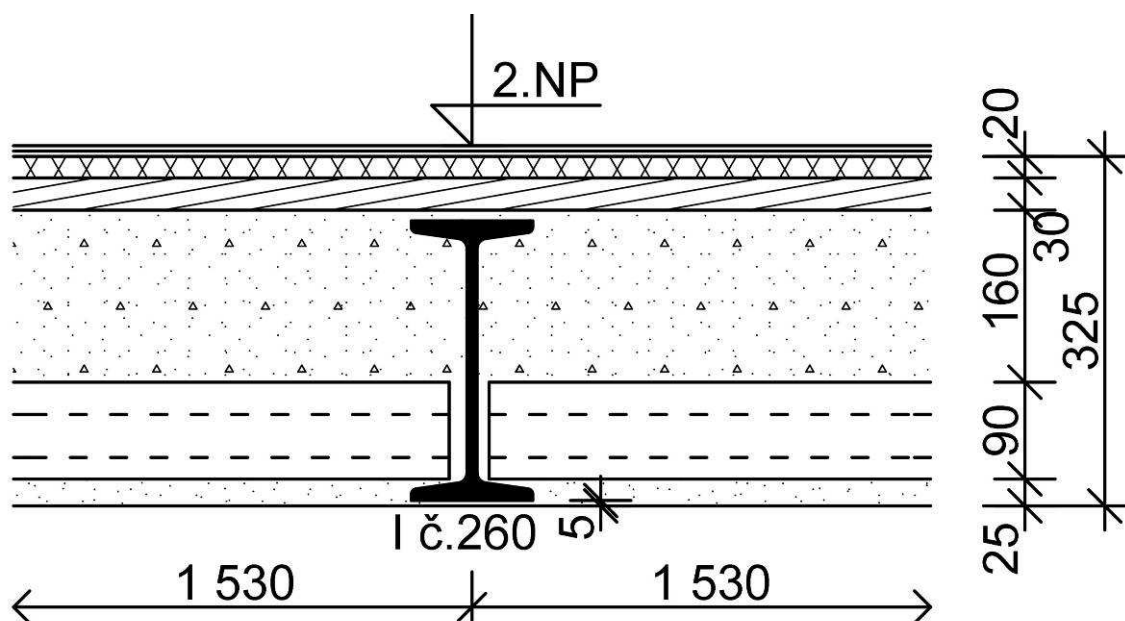
Sonda č.: NV 3

- 2 x PVC2+2 mm
- dřevotříska20 mm
- palubka dřevěná30 mm
- škvárobeton (hubený)160 mm
- PZD desky – vylehčené dutinami90 mm
- vápenná omítka25 mm

Nosnými prvky jsou I nosníky č. 260 – šířka pásnice cca 113 mm, odpovídá dnes běžným nosníkům dle ČSN 42 5550, charakteristiky - váha= $41,9 \text{ kg.m}^{-1}$, $J_x=5730 \text{ cm}^4$, $W_x=441 \text{ cm}^3$. Nosník nevykazuje žádnou korozi.

PZD desky jsou dutinové, různých šířek, v místě sondy zjištěna deska š. 880 mm.

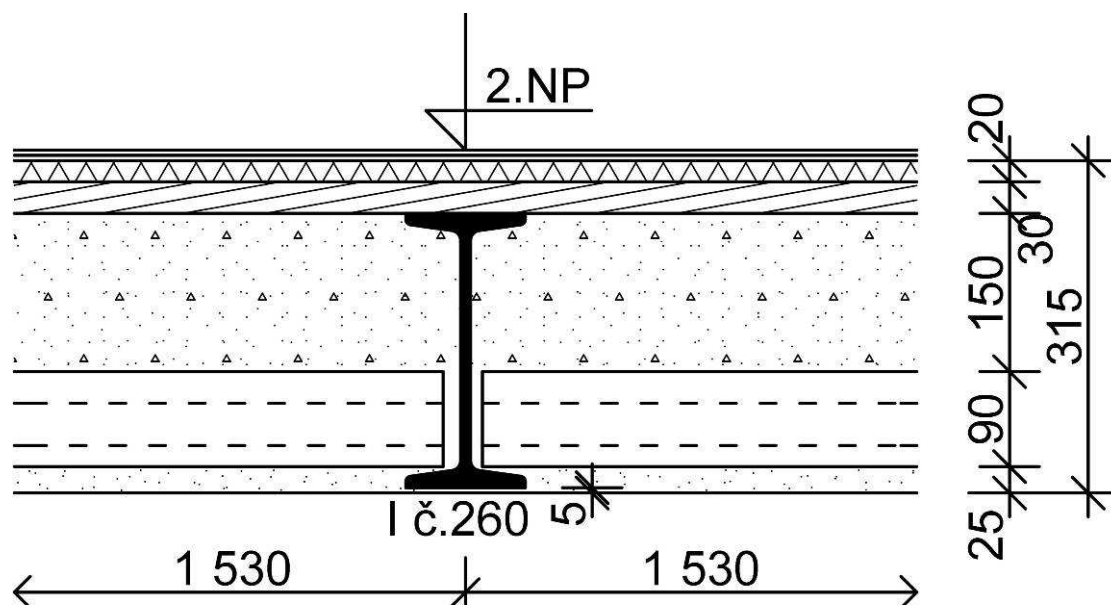
Sonda č.: NV 4

- 2 x PVC2+2 mm
- dřevotříska20 mm
- palubka dřevěná30 mm
- škvárobeton (hubený)150 mm
- PZD desky – vylehčené dutinami90 mm
- vápenná omítka25 mm

Nosnými prvky jsou I nosníky č. 260 – šířka pásnice cca 113 mm, odpovídá dnes běžným nosníkům dle ČSN 42 5550, charakteristiky - váha= $41,9 \text{ kg.m}^{-1}$, $J_x=5730 \text{ cm}^4$, $W_x=441 \text{ cm}^3$.
Nosník nevykazuje žádnou korozi.

PZD desky jsou dutinové, různých šířek, v místě sondy zjištěna deska š. 290 mm.

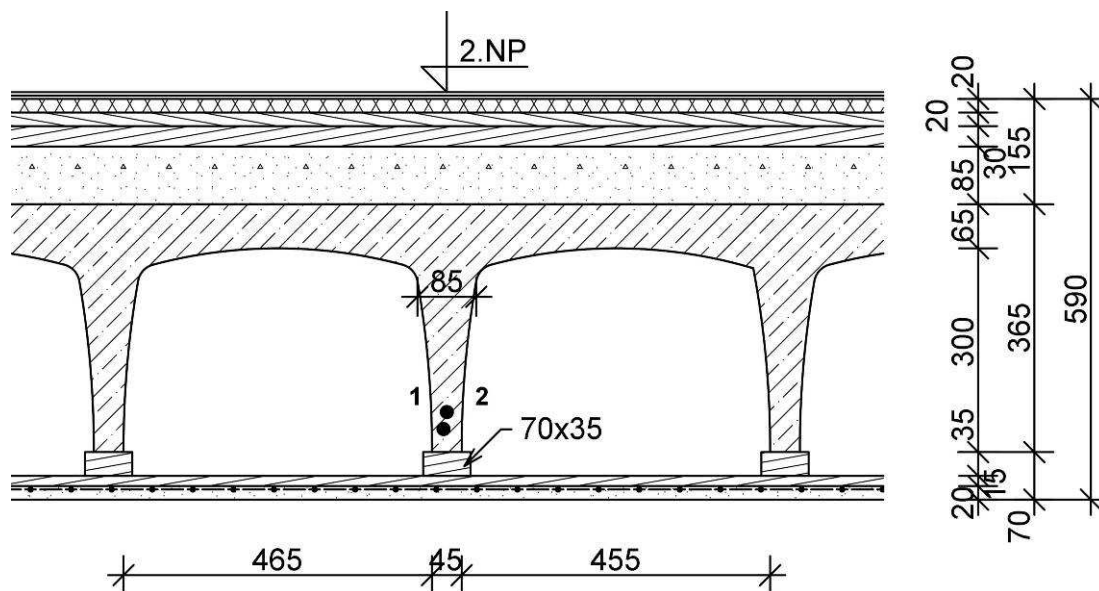
Sonda č.: NV 5 Umístění : 1.NP

- 2 x PVC2+2 mm
- dřevotříska20 mm
- vlýsky dřevěné 20-22 mm
- palubka dřevěná30 mm
- násyp – stavební suť 100 mm
- stropní žb deskamin. 65 mm
- stropní žb trámy max. 300 mm
- lať průběžná pod žebírkem35 mm
- dřevěné podbíjení 15 mm
- vápenná omítka na rákosování20 mm

Prut č.	1	2		
Profil ϕ [mm]	18	18		
Krytí [mm]	25	50		
Osy [mm]	20	25

Výztuž zjišťována pouze uprostřed rozpětí žebírka.

Do ½ výšky žebírka nezjištěny další výztuže

Hlavní nosná výztuž - hladká bez bližšího určení, bez koroze.

Krytí výztuže je uvažováno v betonu.

Třmínky v úseku sondy nezjištěny .

Beton odhadem C 12/15 (B 15).

Spodní líc žb konstrukce je hladký, kompaktní, betonováno do systémové formy.

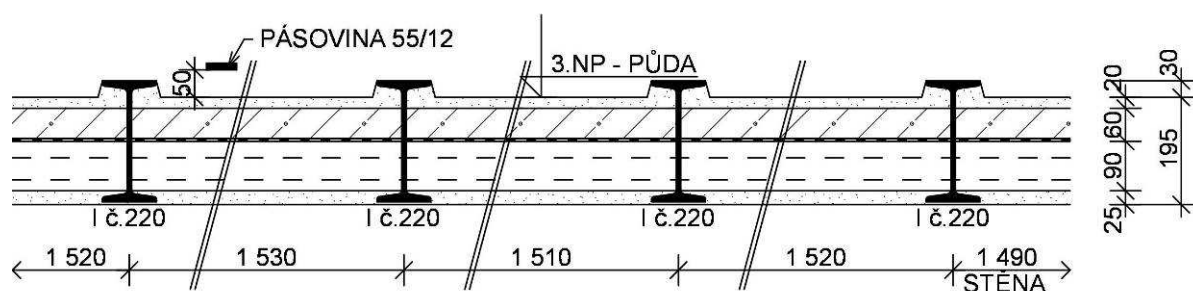
Sonda č.: NV 6

- malta vápenná 20 mm
- škvárobeton (hubený) 60 mm
- asfaltová lepenka nasucho 1 mm
- PZD desky – vylehčené dutinami 90 mm
- vápenná omítka 25 mm

Nosnými prvky jsou I nosníky č. 220 – šířka pásnice cca 98 mm, odpovídá dnes běžným nosníkům dle ČSN 42 5550, charakteristiky - váha=31,0 kg.m⁻¹, J_x=3050 cm⁴, W_x=278 cm³.

Nosník nevykazuje žádnou korozi.

Horní příruba I nosníků přesahuje konstrukci podlahy o cca 30 mm.

Nad podlahou veden ocelový pásek 55/12 mm – původní skleštění objektu, pravděpodobně funkční.

PZD desky jsou dutinové, různých šířek.

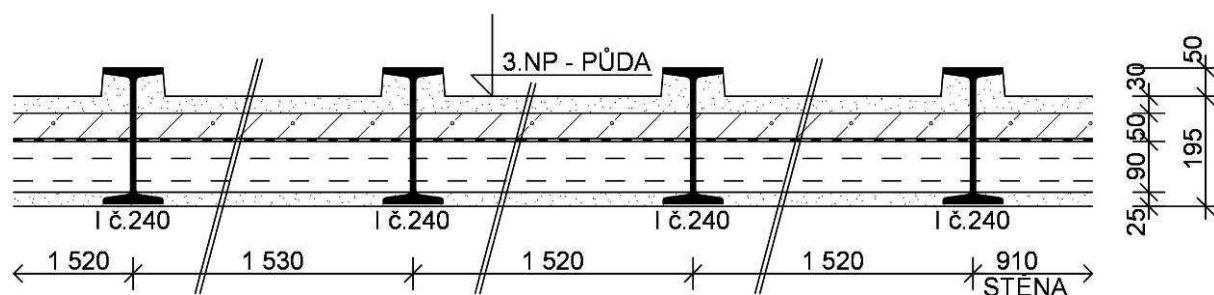
Sonda č.: NV 7

- malta vápenná 30 mm
- škvárobeton (hubený) 50 mm
- asfaltová lepenka nasucho 1 mm
- PZD desky – vylehčené dutinami 90 mm
- vápenná omítka 25 mm

Nosnými prvky jsou I nosníky č. 240 – šířka pásnice cca 106 mm, odpovídá dnes běžným nosníkům dle ČSN 42 5550, charakteristiky - váha=36,2 kg.m⁻¹, Jx=4240 cm⁴, Wx=353 cm³.

Nosník nevykazuje žádnou korozi.

Horní příruba I nosníků přesahuje konstrukci podlahy o cca 30 mm.

PZD desky jsou dutinové, různých šířek.

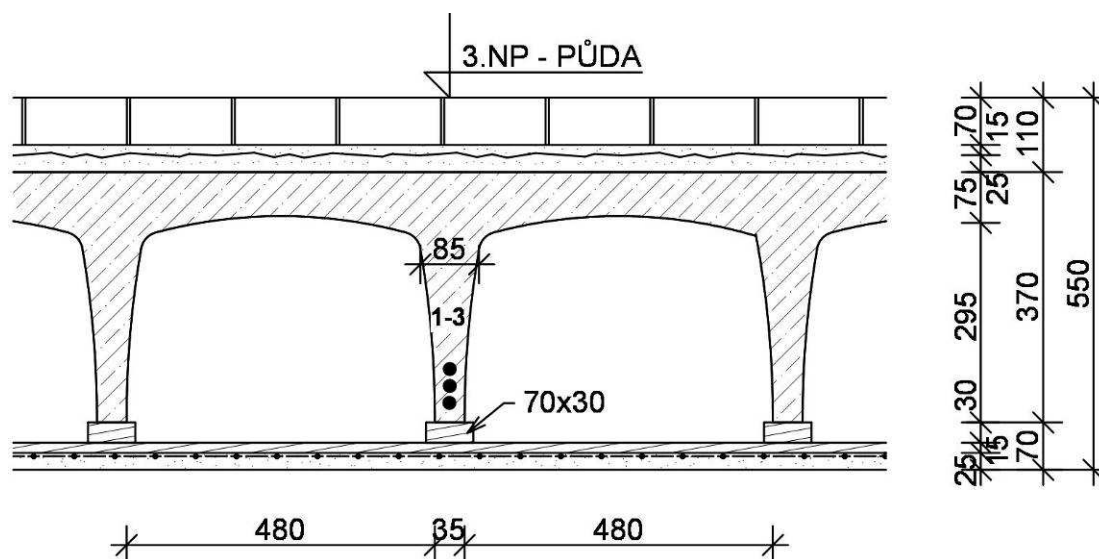
Sonda č.: NV 8 Umístění : 2.NP

- cihly plné 65-70 mm
- vápenná malta 15 mm
- štěrk s pískem 25 mm
- stropní žb deska min. 75 mm
- stropní žb trámy max. 295 mm
- lať průběžná pod žebírkem 30 mm
- dřevěné podbíjení 15 mm
- vápenná omítka na rákosování 25 mm

Prut č.	1	2	3		
Profil ϕ [mm]	18	18	18		
Krytí [mm]	5	25	45		
Osy [mm]	25	25	25

Výztuž zjišťována pouze uprostřed rozpětí žebírka.

Hlavní nosná výztuž - hladká bez bližšího určení, bez koroze.

Krytí výztuže je uvažováno v betonu.

Třmínky v úseku sondy nezjištěny .

Beton odhadem C 12/15 (B 15).

Spodní líc žb konstrukce je hladký, kompaktní, betonováno do systémové formy.

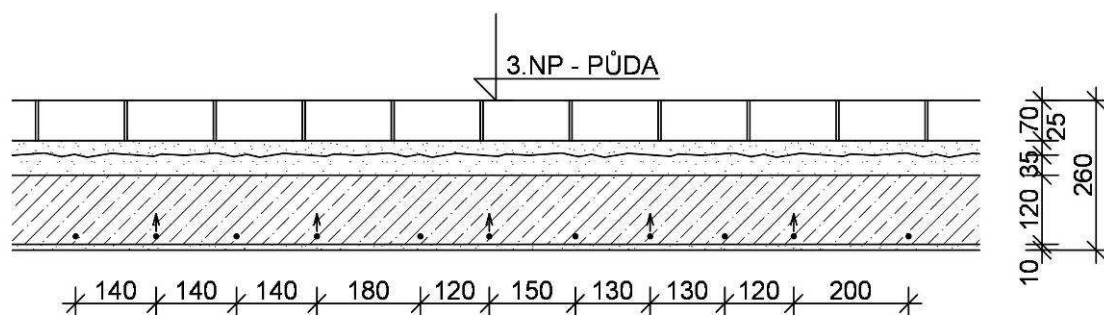
Sonda č.: NV 9

- cihly plné 65-70 mm
- vápenná malta 25 mm
- násyp – stavební suť 35 mm
- stropní žb deska 120 mm
- vápenná omítka 10 mm

Výztuž zjišťována uprostřed rozpětí desky a u jedné z podpor nad stěnou.

Ohyby zjištěny u 1/2 prutů, ostatní pruty probíhají při spodním líci do podpory.

Hlavní nosná výztuž - hladká bez bližšího určení, bez koroze.

Krytí výztuže je uvažováno v betonu a to v poli 0-10 mm, u podpory 10 – 15 mm.

Vzdálenost ohybů od podpory 600 - 650 mm

Vyztužení - ocel hladká \varnothing 10 mm – po 140, 140, 140, 180, 120, 150, 130, 130, 120, 200 mm,

Beton min. C 12/15 (B 15).

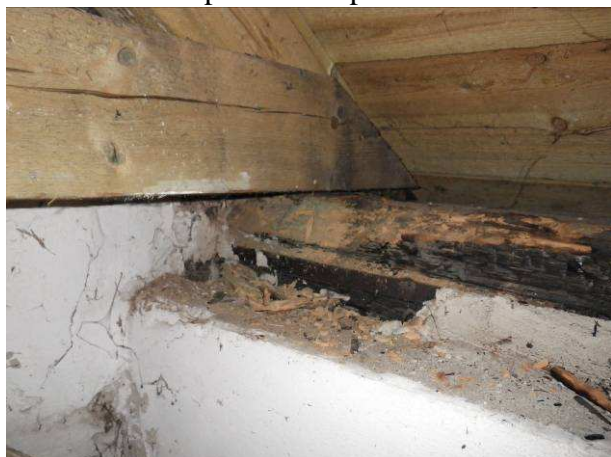
Foto č. 1 – horní pozednice pozice 1D

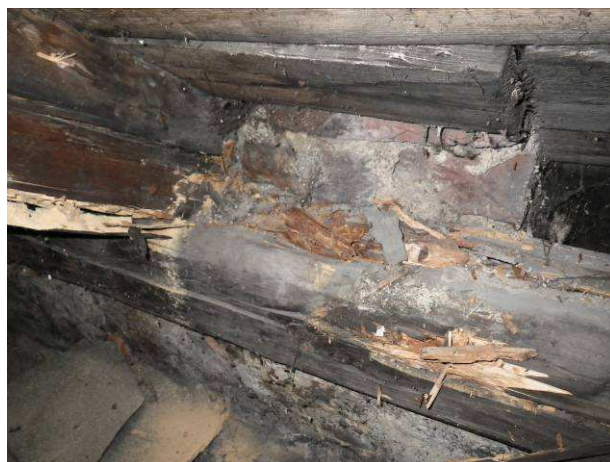
- mezi vazbami 4 – 5 jsou tři krokve zesíleny oboustrannými příločkami u pozednice, také krokve v plné vazbě č. 4
- 5A - pozednice** – v délce cca 1 m směrem k vazbě 4 je prvek velmi silně napaden dřevokaznými houbami, pravděpodobně z okruhu trámovců, dřevo se rozpadá zevnitř profilu, prvek nutno odstranit

Foto č. 2 - pozvednice pozice 4-5A

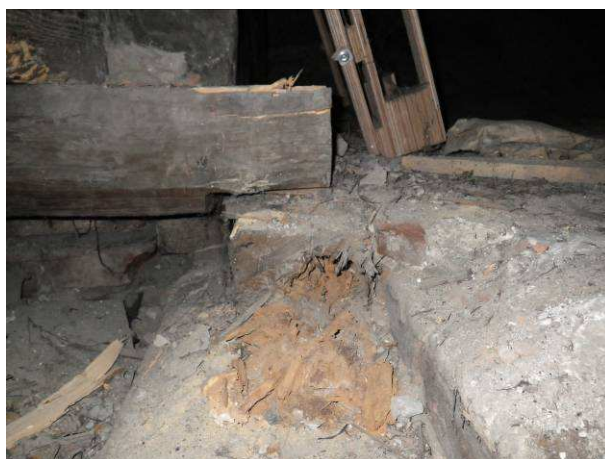
2 E – bačkora – velmi silné napadení dřevokazným hmyzem a houbami, rozpad prvku, prvek nutno odstranit

Foto č. 3 – bačkora pozice 2E

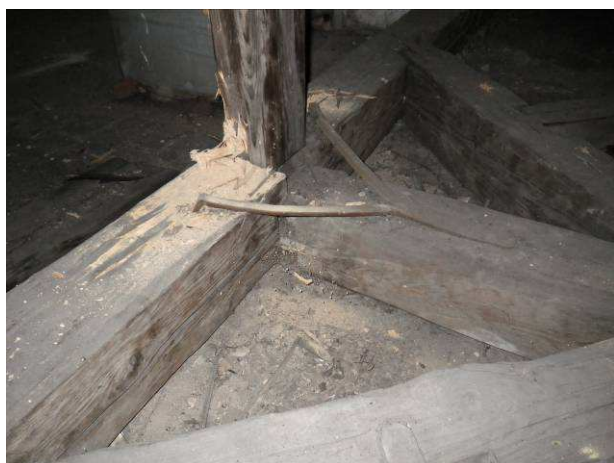
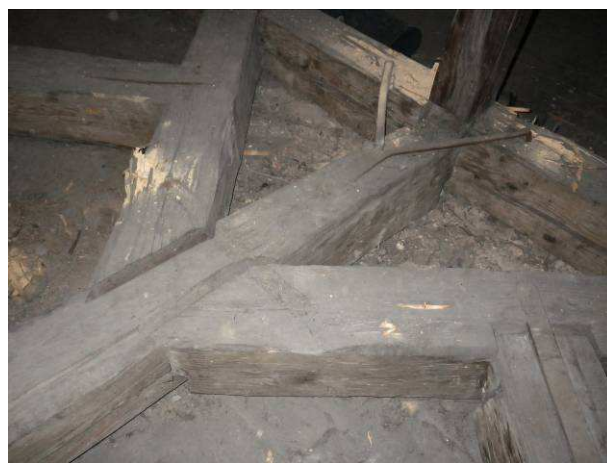
Foto č. 4 a 5 – spoje vazných trámů a spodní část sloupku – pozice 12'C

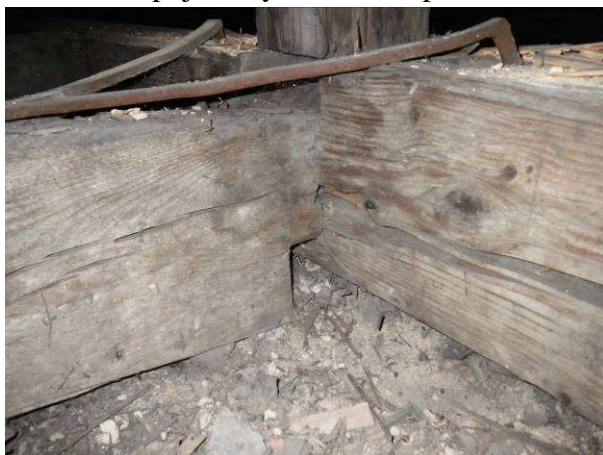
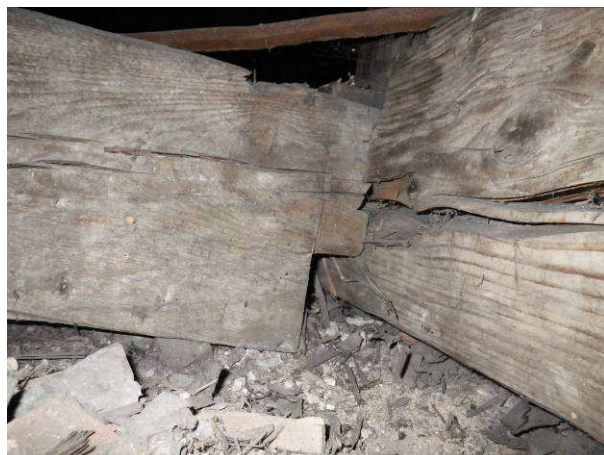
Foto č. 6 a 7 – spoj vazných trámů – pozice 12°C

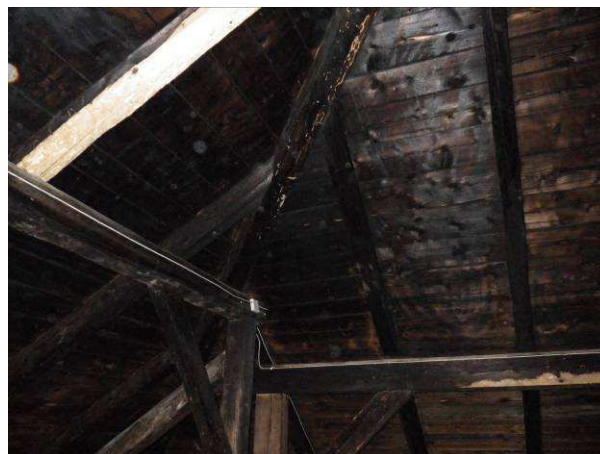
Foto č. 8 – ohořelé prvky krovu – pozice 6 A - C

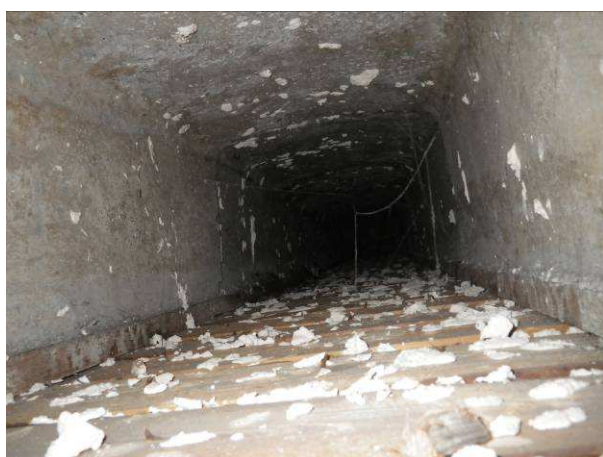
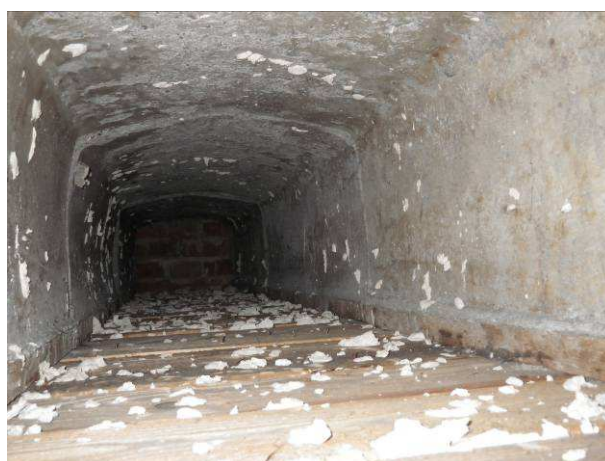
Foto č. 9 a 10 – pohled do dutin žebírkového stropu – sonda NV 8
