Ve věci: Posouzení střešní únosnosti pro umístění fotovoltaických panelů včetně kotvení, a posouzení stavu střešního pláště

Dne: 28-2-2024

Objekt je ve vlastnictví Statutárního města Opava slouží jako ZŠ Šrámková, příspěvková organizace, Šrámková 1457/4 Opava p.č. st 2233 v k.ú Kateřinky - Opava. Předmětem posouzení je umístění fotovoltaické elektrárny a posouzení stavu stávajícího střešního pláště. Objednatel posudku je Statutární město Opava.

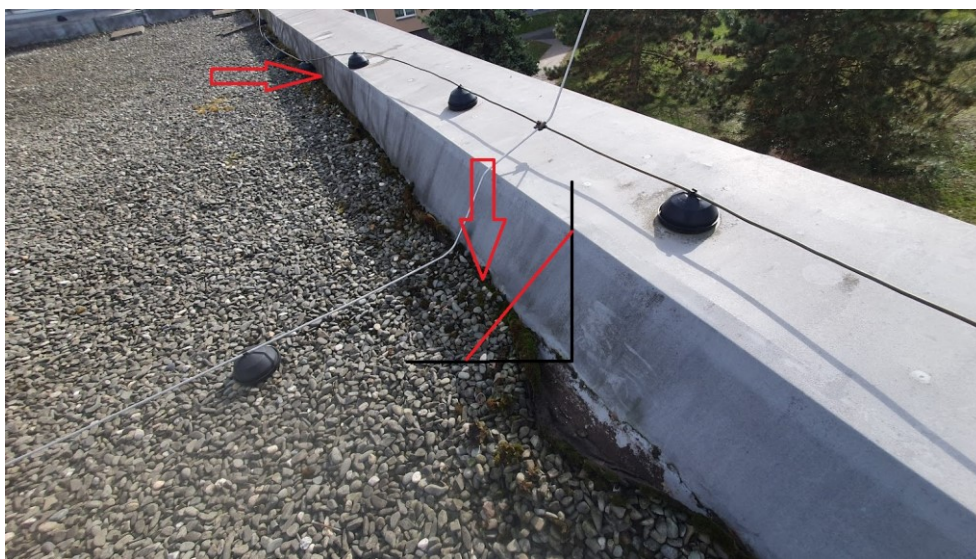
- U atikové části svislé části není aplikovaná rohová lišta min r.š. 100 mm (Viplanyl) v spodní části – není provedeno dle ČSN, prováděcí směrnice pro pokládku střešních PVC folií. Dochází vlivem smrštivosti folie o oddělení od svislice atiky – (napnutí fólie). Stávající původní skladba (starší) je tzv. Polsidového typu a tudíž není možno s ohledem na škvárový podsyp mechanicky kotvit. Často tyto typy střech podléhají deformaci ve vodorovném směru a odseparuje se od atikových částí.

Obrázek č. 1 – deformace folie v atikové části

K vzhledem k výše uvedeným závadám nutno konstatovat, že se jedná o PORUCHOVÝ STAV ZÁVAŽNÝ. Tento stav vyžaduje nutnou celkovou rekonstrukci atikových částí, opravy lemování VZT komínků, vpustí dle výše uvedených závad. Po dokončení těchto oprav doporučuji provést na celé ploše (bez demontáže zátěžové vrstvy kačírku) jiskrnou zkoušku na prokázání poruch v ploše střešního pláště. Dle závěru z této zkoušky provést lokální opravy.

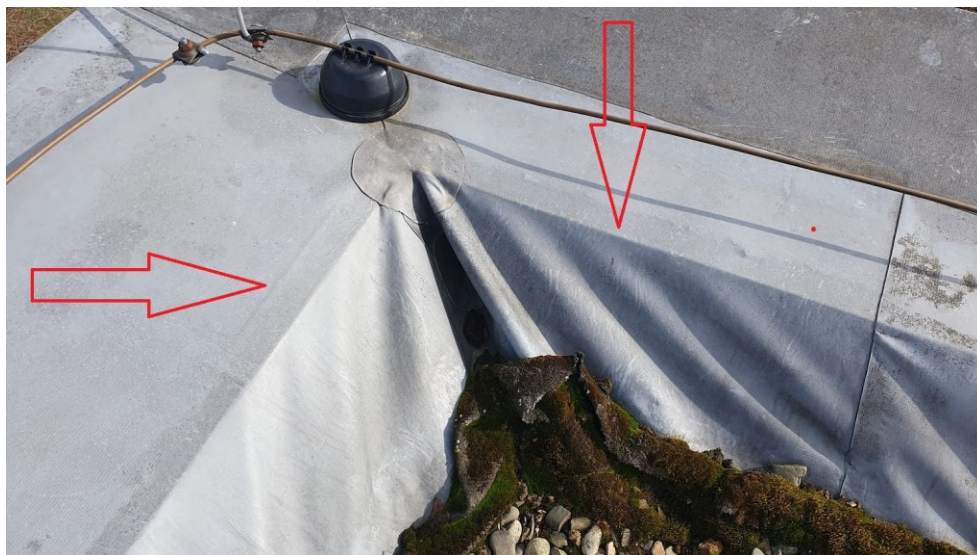
Obrázek č. 2 – deformace folie PVC od atikové konstrukce

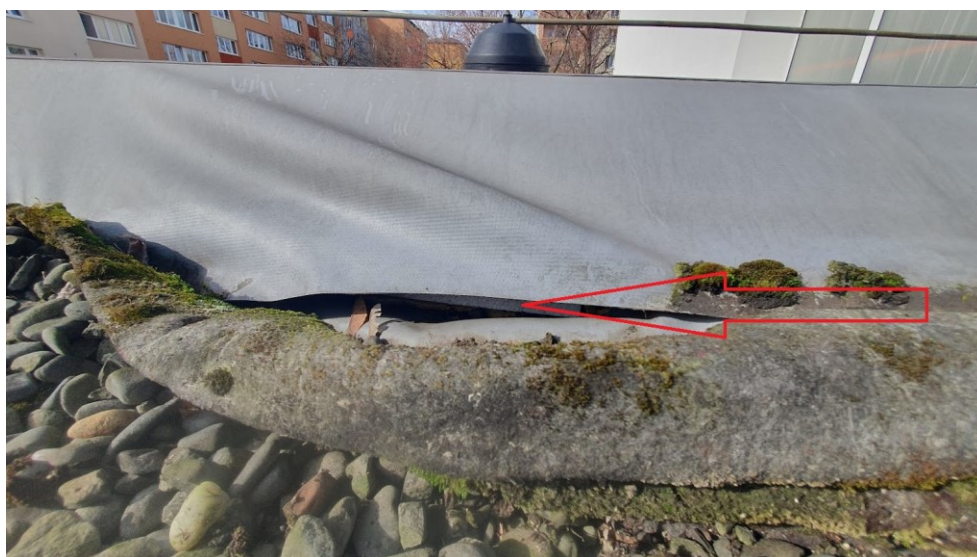
Obrázek č. 3 – deformace folie PVC od atikové konstrukce – protržení spoje

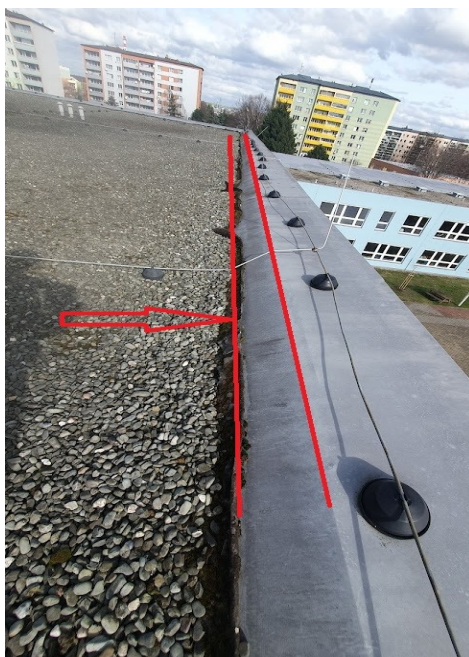
Obrázek č.4 – celkový pohled deformace folie PVC od atikové konstrukce

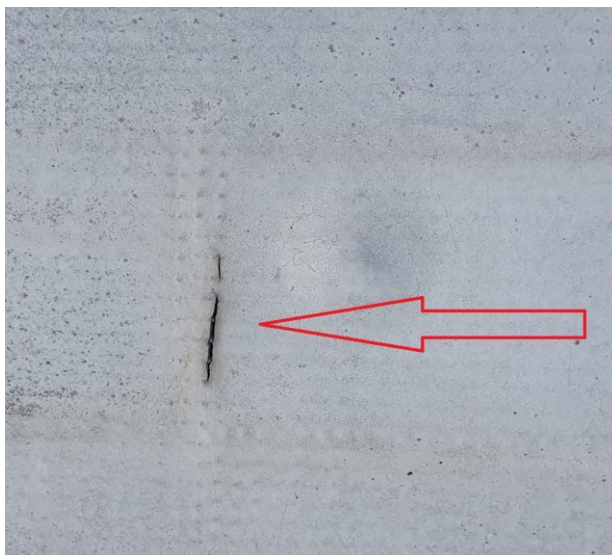
Obrázek č.5 – Deformace folie PVC u atikové konstrukce – prasknutí folie

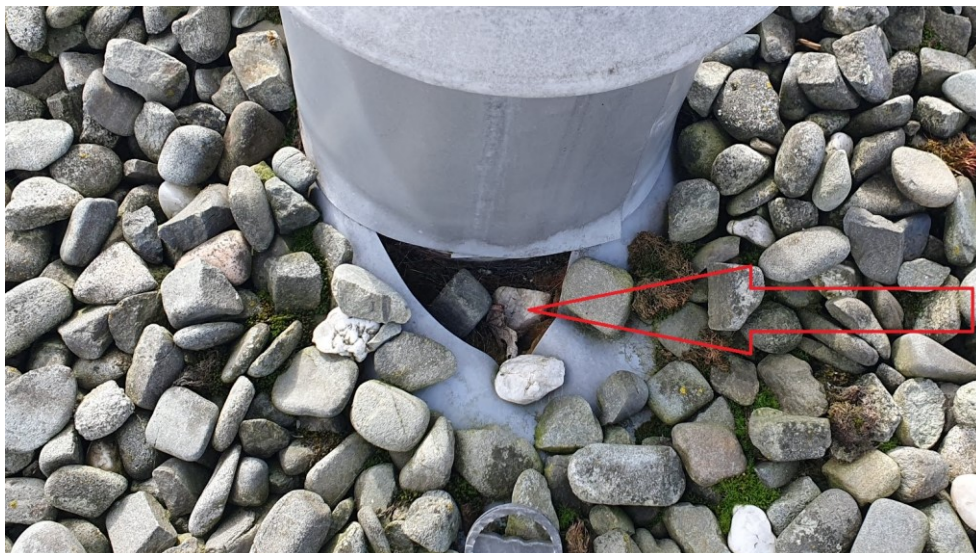
- U prostupů VTZ není proveden lem dle požadavků a specifikací pro pokládku PVC střešních systémů. Není zavařena folie mezi svislicí a vodorovnou částí a tudíž vlivem smrštění folie v ploše dojde k obnažení stávajícího střešního pláště a je to místo zátoků. V době posouzení neodcházelo k zátokům do podstřešní části.

Obrázek č. 6 – prasklina kolem lemu VZT

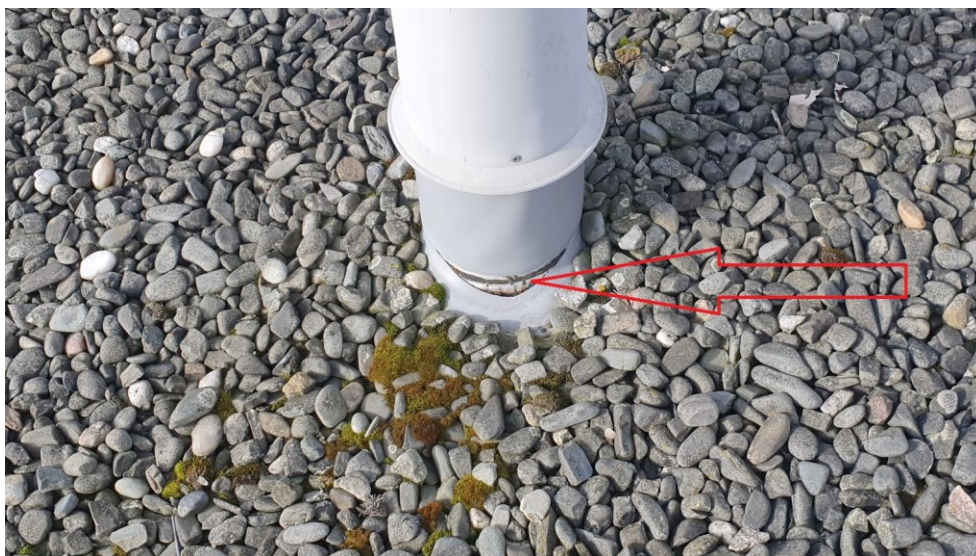
Obrázek č. 7 – prasklina kolem lemu VZT

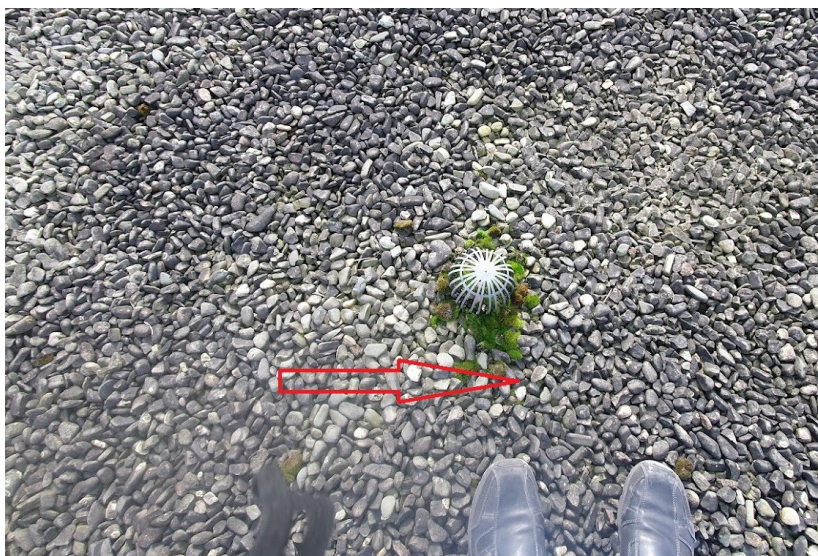
- Na stávajícím střešním plášti je celoplošně rozprostřen kačírek fr. 16/32 v cca tl. 5 cm. Jelikož nejsou použity ochranné košíčky pro odvod vody na střešních vpustích, dochází k zamechování plochy. Tím dochází k zanesení vpustí mechem. Tím dochází k zanesení vpustí mechem. Při dlouhotrvajícím nebo přívalem dešti dochází k zaplavení střešní plochy – nedostatečný odvod srážkových vod.

Obrázek č. 8 – Pohled na střešní vpust a zamechování ploch

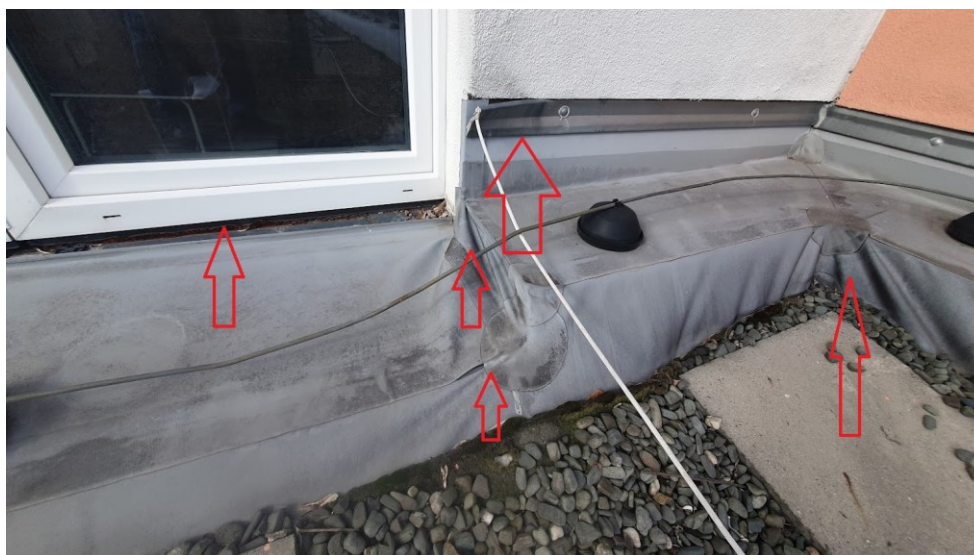
- U napojení objektu K2VU a ŠM3 došlo k oddělení veškerých klempířských prvků od okenního profilu. V tomto místě musí při dešti značně zatékat do podstřeší. Na Obrázcích viz. níže lze vidět taktéž popraskání folii.

Obrázek č. 9 – Oddělení klempířských prvků

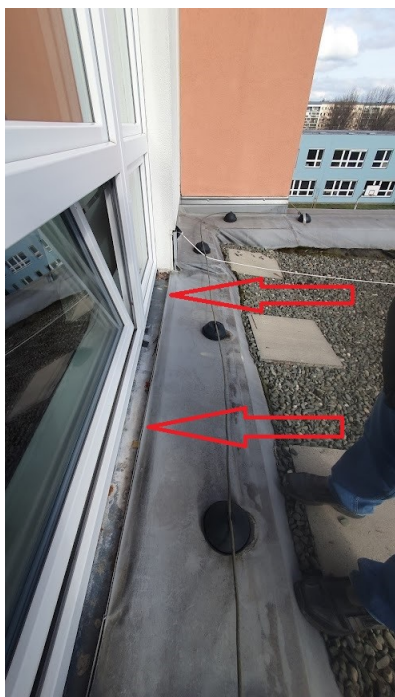
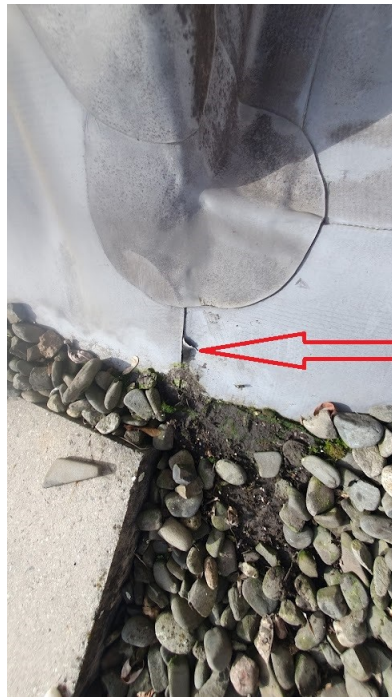
Obrázek č. 10,11 – Oddělení klempířských prvků, deformace folie a protržení folie
