# **Knihovna Petra Bezruče**

## rekonstrukce kulturní památky

### **Mříže na suterénních oknech a dveřích**

### **Návrh na restaurování**

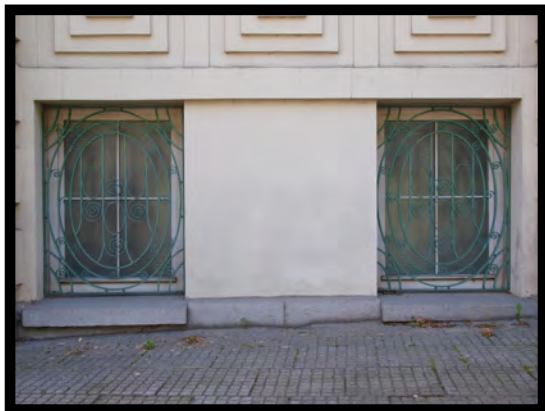
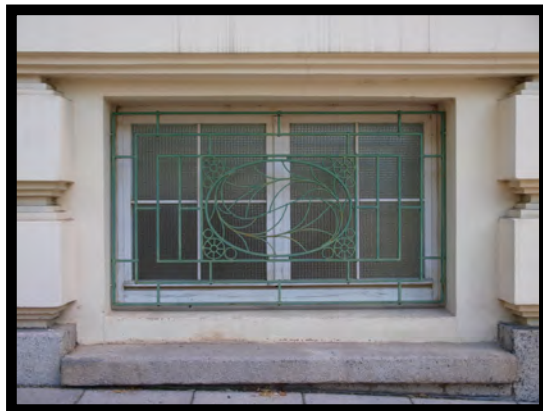
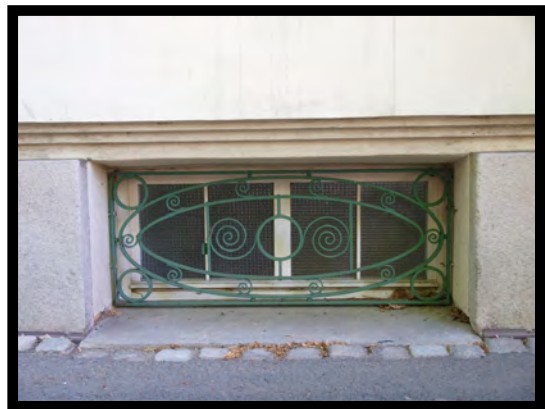
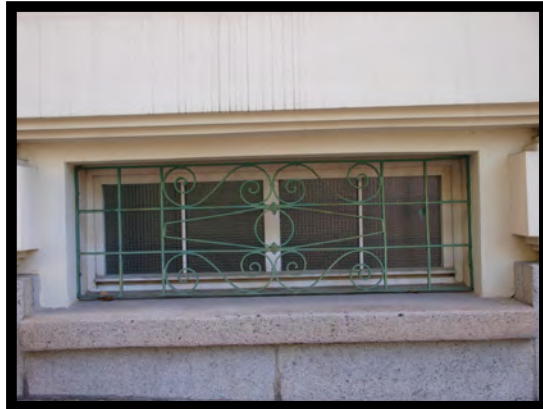
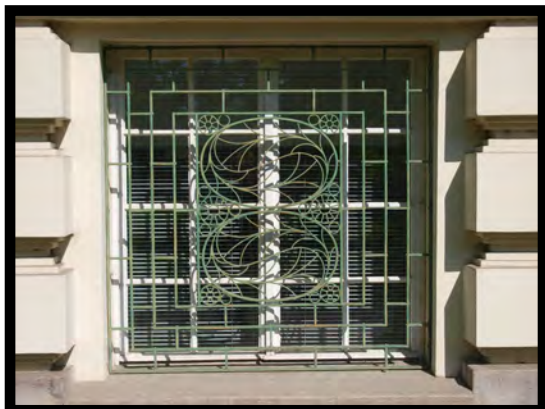
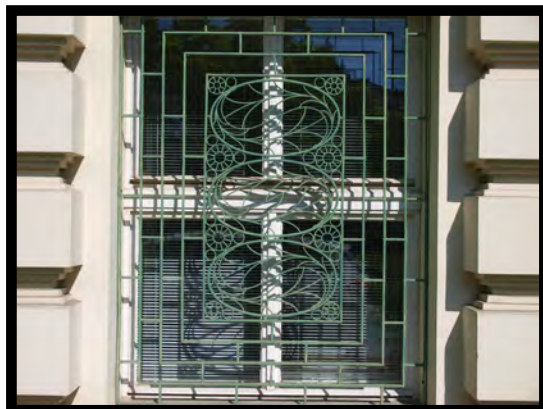
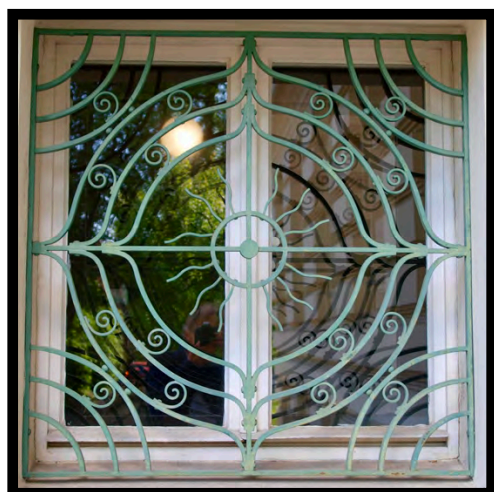
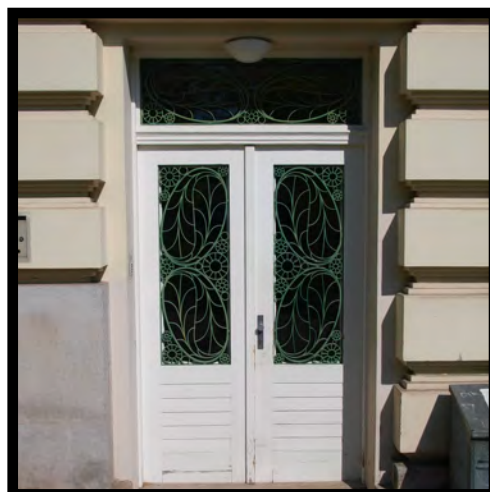
**Tvary a motivy mříží na oknech a dveřích suterénu.**

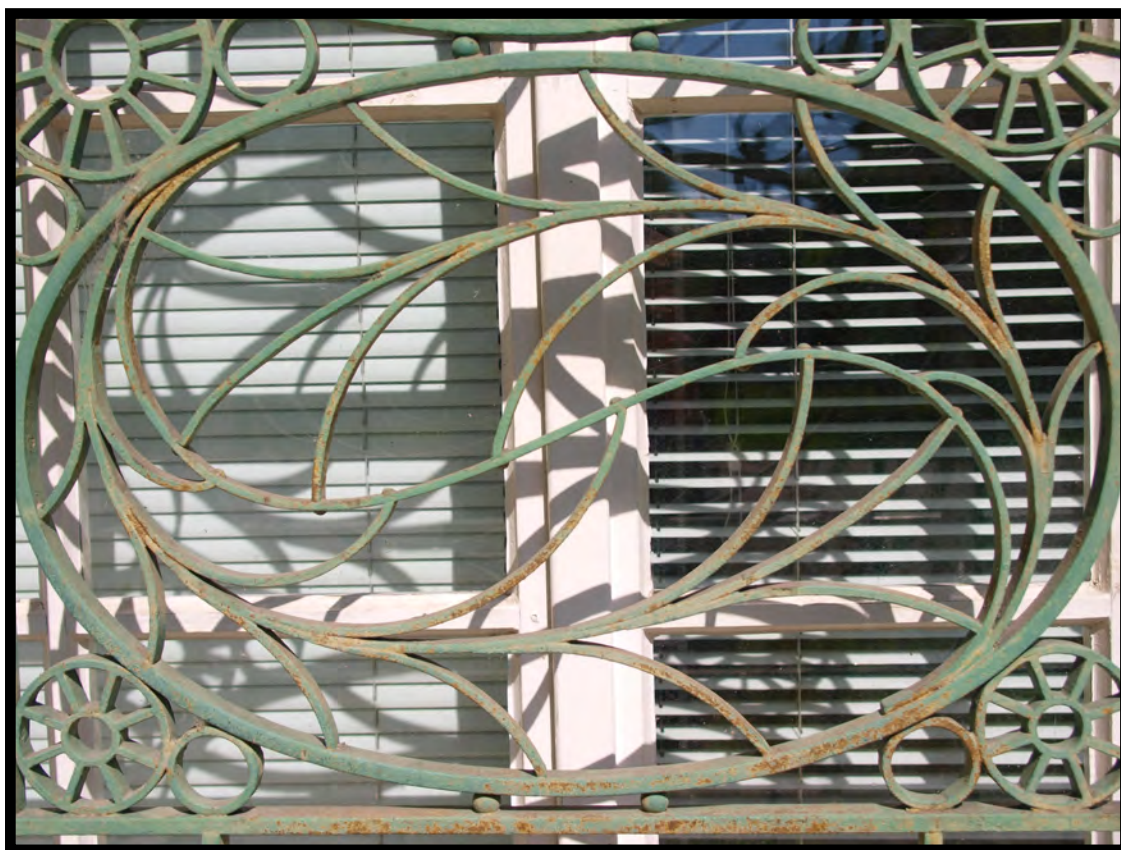
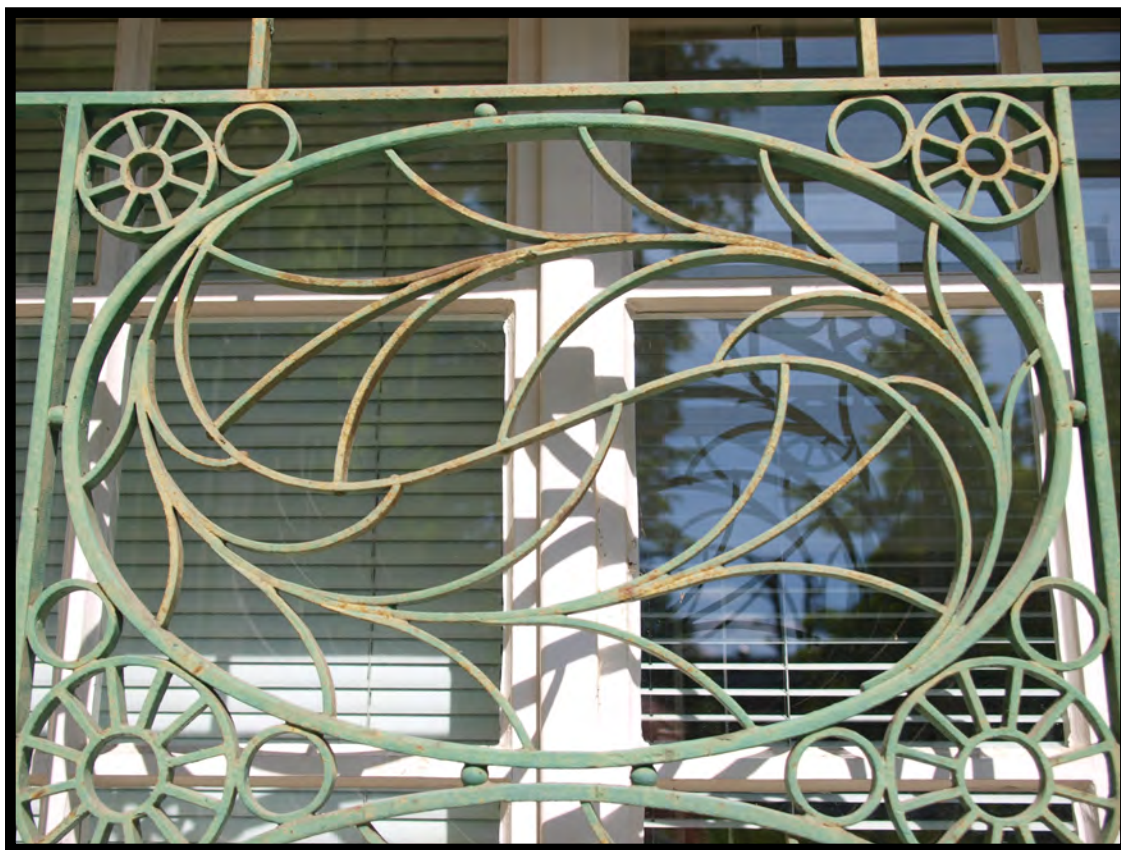
Povrch je znečištěn prachovými nečistotami. Ocelová konstrukce je pokryta vrstvou nátěru, který se odlupuje, místně zcela. V místech spojů, ale i na plochách jsou jasně patrné korozivní depozity. Celkový stav materiálu je stabilní, koroze se v současné době jeví jako povrchová. Mříže jsou usazeny na rozpěrky.

Stav mříží ve hmotě materiálu je dobrý, žádný prvek nevykazuje stopy destrukce, povrchová úprava je poplatná orientaci na fasádách vzhledem ke světovým stranám.

Ukázka povrchového narušení mříží.

3. Jemné mechanické a chemické odstranění staré odlupující se barevné vrstvy a hrubých korozních produktů. Prvotní čištění bude provedeno vodou, Acetonem a jemnými ocelovými kartáči.

4. Mechanické odstranění veškerých zbytků koroze nízkotlakým otryskáním neinvazivním médiem (balotina, skořápky), jež se dostane i do špatně přístupných míst a opětovné dočištění kartáči.

5. Doporučená povrchová úprava - Odmaštění acetonem a následné ošetření základním epoxidovým nátěrem (2K vysokovrstvý zinkfosfátový epoxidový základní nátěr a mezivrstva , vrchní vrstva polyuretan-akrylátová barva -(2K vysokovrstvý pololesklý alifatický polyuretan-akrylátový vrchní lak (postup dle technických listů k těmto nátěrům).
