***Ve věci: Posouzení střešní únosnosti pro umístění fotovoltaických panelů včetně kotvení, a posouzení stavu střešního pláště***

***Dne: 28-2-2024***

*Objekt je ve vlastnictví Statutárního města Opava slouží jako ZŠ EDVARDA BENEŠE , příspěvková organizace, Edvarda Beneše 961/2 Opava p.č. st 1487 v k.ú Kateřinky u Opava. Předmětem posouzení je umístění fotovoltaické elektrárny a posouzení stavu stávajícího střešního pláště. Objednatel posudku je Statutární město Opava*

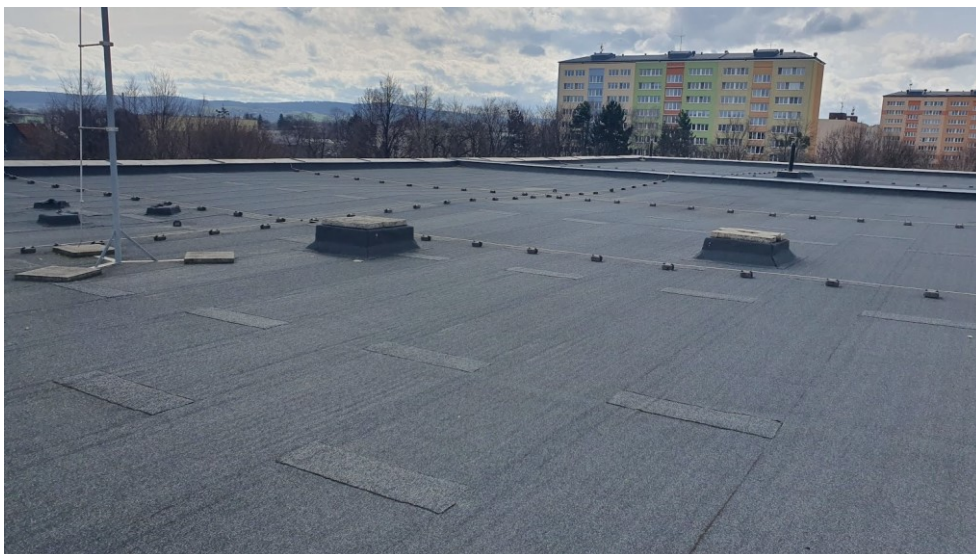
*Obrázek č. 1 – celkový pohled na střešní plášť*

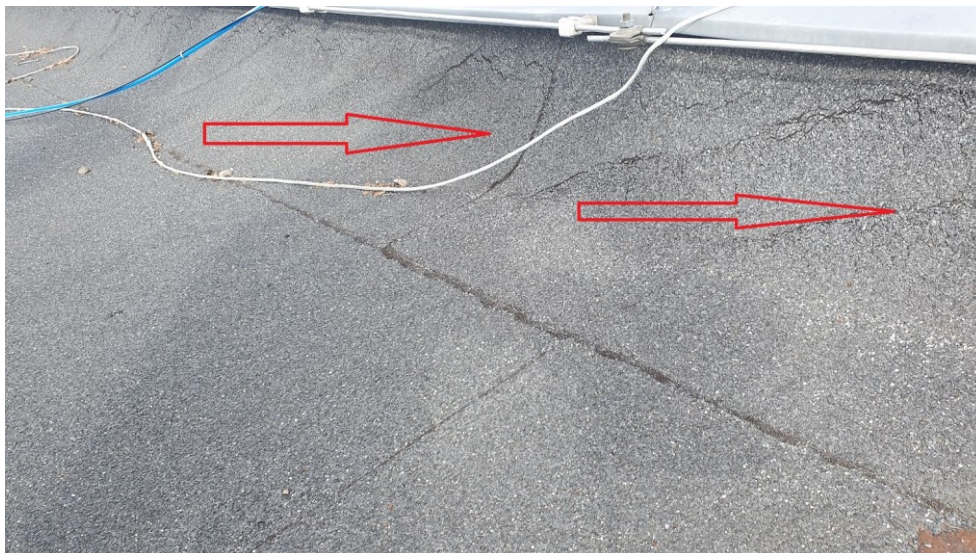
- *U atikové části, kde jsou podélné pásy SBS – není provedeno dle ČSN, prováděcí směrnice pro pokládku asfaltových pásů. Dochází k odseparování SBS pásů od atikové konstrukce, tudíž není kotvena a dochází k popraskání asfaltových pásů SBS. Stávající konstrukce asfaltový pásů jsou nevhodně položeny ne v rovině atiky. Stávající původní skladba (starší) je tzv. Polsidového typu a tudíž není možno s ohledem na škvárový podsyp mechanicky kotvit. Často tato typy střech podléhají deformaci ve vodorovném směru a odseparuje se od atikových částí.*

Obrázek č. 2 – deformace SBS pásu od atikové konstrukce

K vzhledem k výše uvedeným závadám nutno konstatovat, že se jedná o PORUCHOVÝ STAV. Tento stav vyžaduje nutnou celkovou rekonstrukci v minimálním rozsahu výměna hlavní hydroizolační vrstvy a úprava atikových částí.

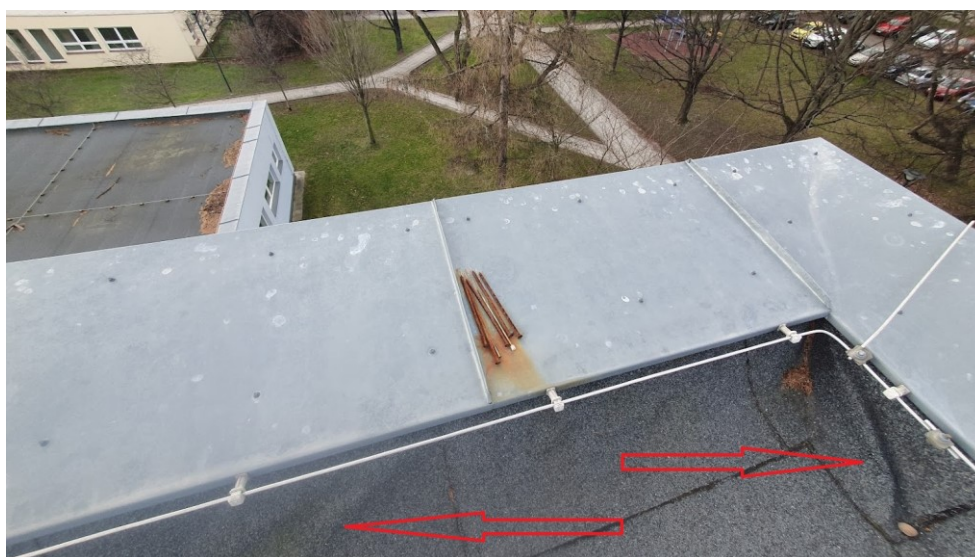
Obrázek č. 3 – deformace SBS pásu od atikové konstrukce

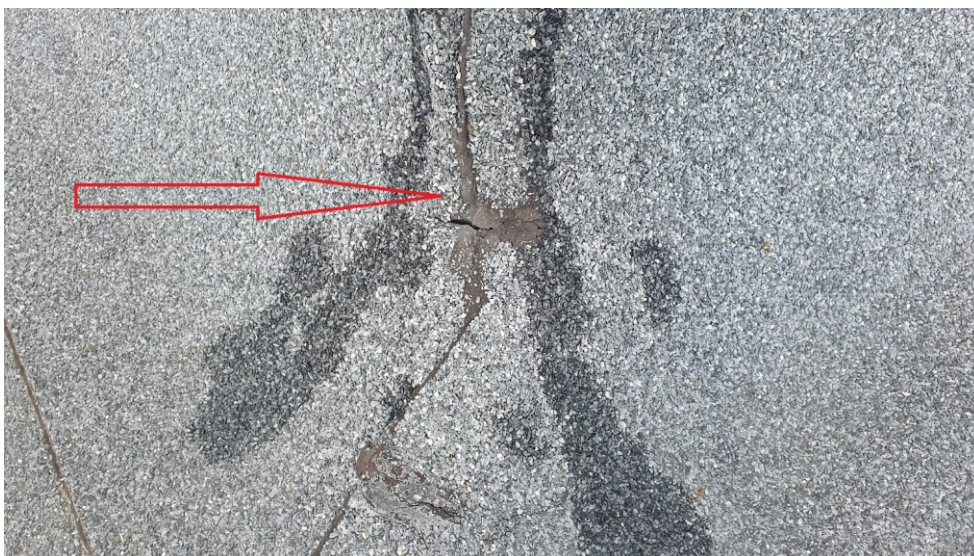
- Stávající střešní plášť vykazuje i početné je popraskání a boulení vrchní vrstvy SBS pásu s břídlíčným posypem v celkovém rozsahu střechy. Toto se projevuje stárnutím SBS pásů. U provedených lemu světlíků jsou viditelné díry při nedolepení vrchního SBS pásu. U provedených lemu kolem stěn nejsou přitlačné plechové lišty a dochází k odlepení vrchního SBS). Střešní hlavní krytina je na konci své životnosti. Z toho hlediska nutno zvážit novou hlavní hydroizolační vrstvu celého střešního pláště.

Obrázek č. 4 – nedokonalý nedolepený spoj SBS pásu

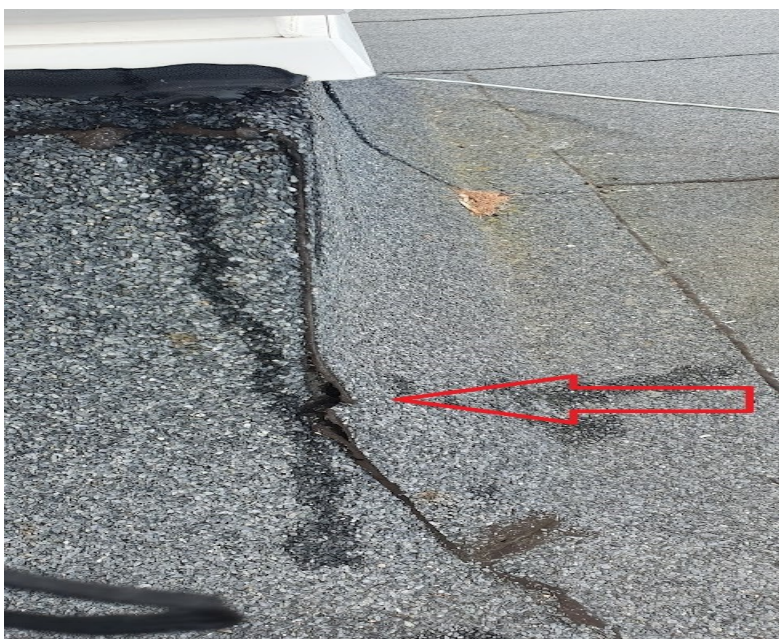
Obrázek č. 5 – prasklina kolem lemu VZT

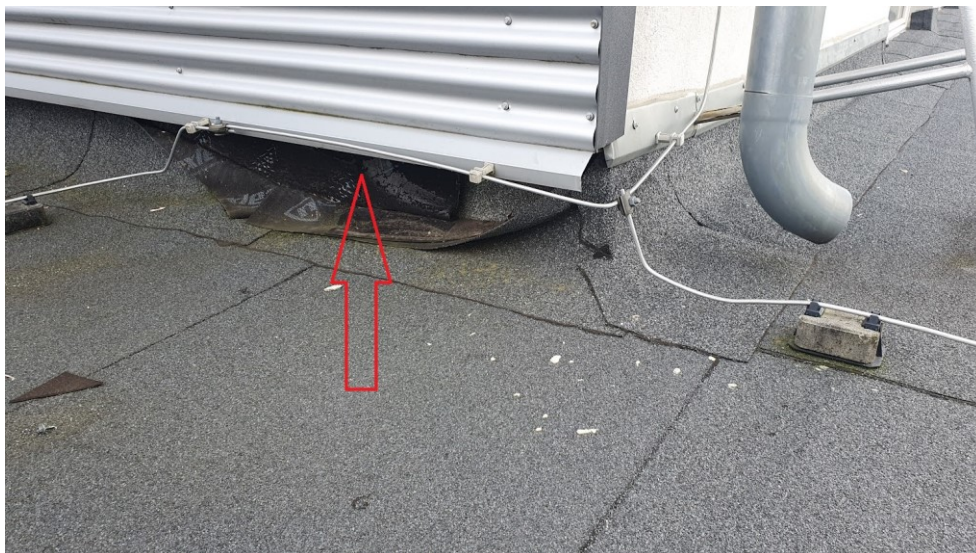
Obrázek č. 6 – Deformace lemů zdí SBS pásu

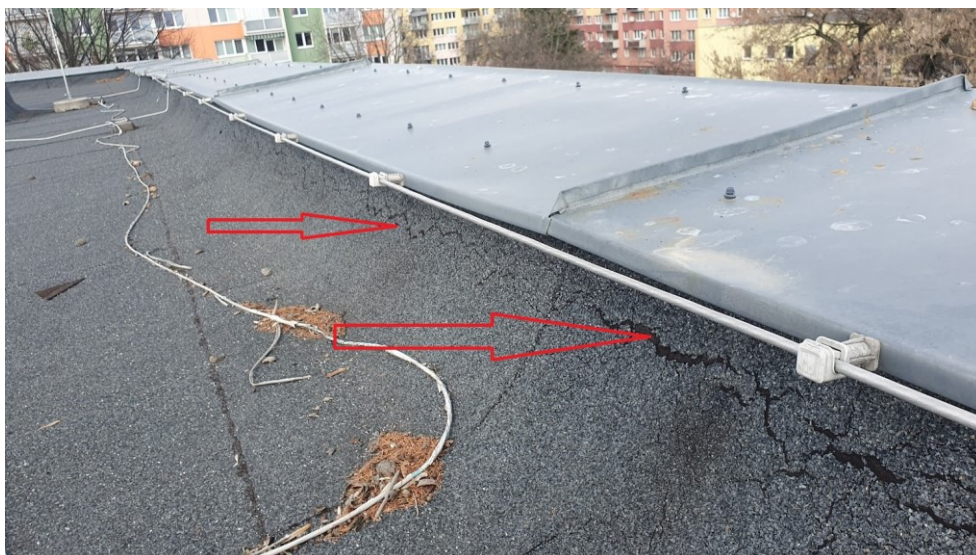
Obrázek č. 7 – Deformace lemů zdí SBS pásu

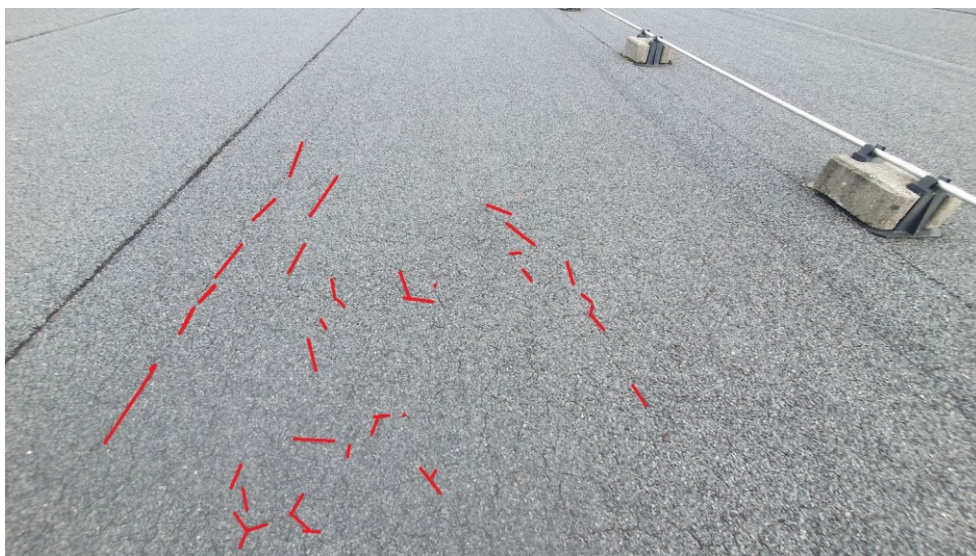
Obrázek č. 8 – popraskání SBS pásu vlivem stárnutí

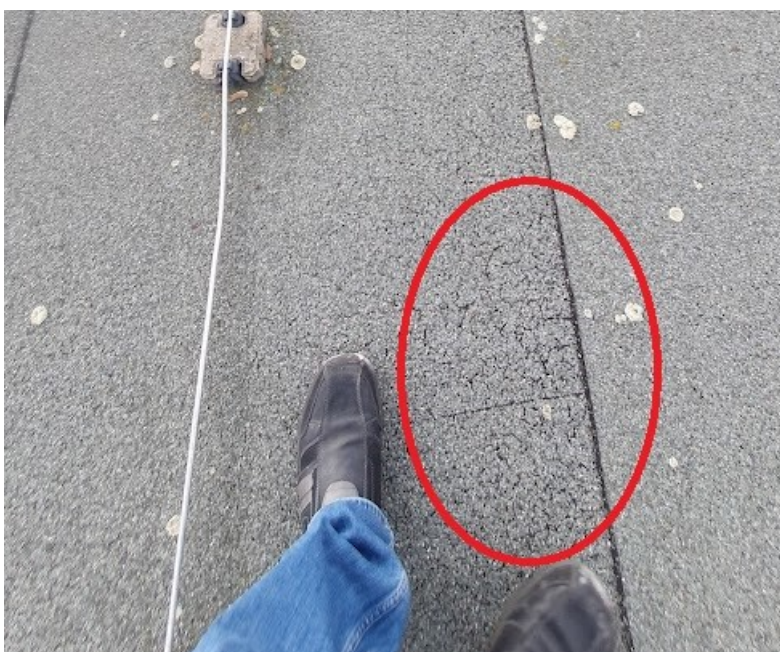
Obrázek č. 9 – popraskání SBS pásu vlivem stárnutí

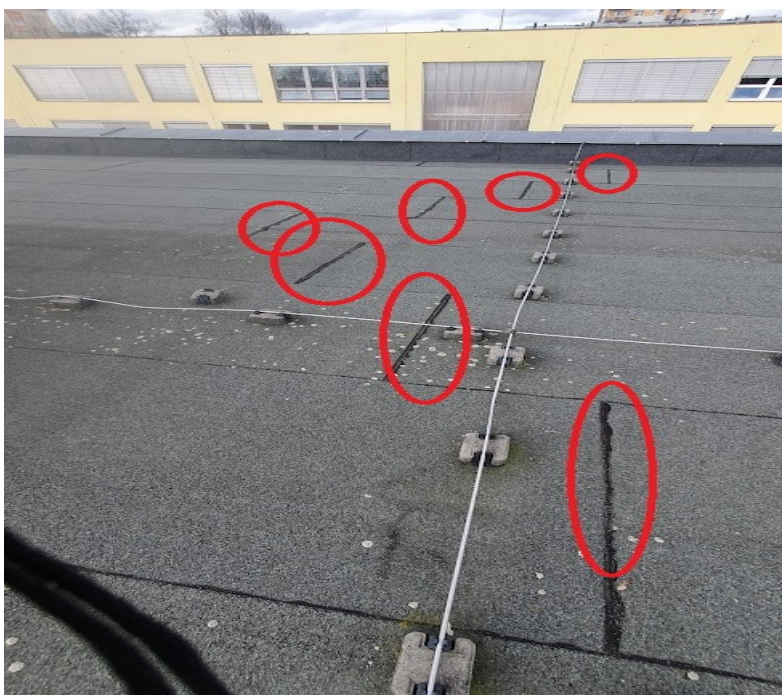
Obrázek č. 10 – deformační posuv SBS pásu vlivem nekvalitního pásu

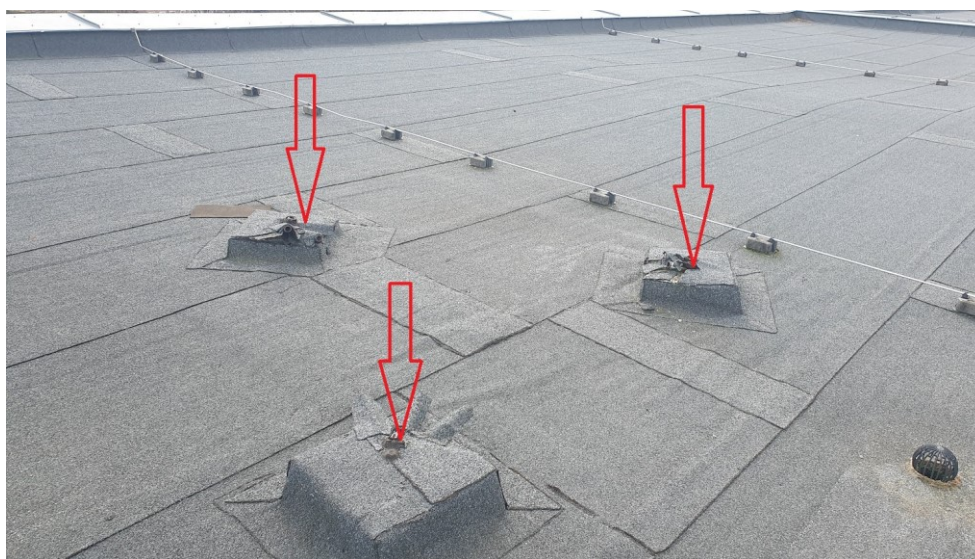
- Na stávajícím střešním pláště byli ponechány kotevní základy které nejsou nikterak izolovány – dochází k zatékání do mezi střešního pláště.

Obrázek č. 11 –kotevní základy bez provedení zakrytí hydroizolace
