Ve věci: Posouzení střešní únosnosti pro umístění fotovoltaických panelů včetně kotvení, a posouzení stavu střešního pláště

Objekt je ve vlastnictví Statutárního města Opava slouží jako tělocvična , Budova E, Krnovská 71 E, Opava p.č. st 2157/9 v k.ú Opava- předměstí. Předmětem posouzení je umístění fotovoltaické elektrárny a posouzení stavu stávajícího střešního pláště. Objednatel posudku je Statutární město Opava

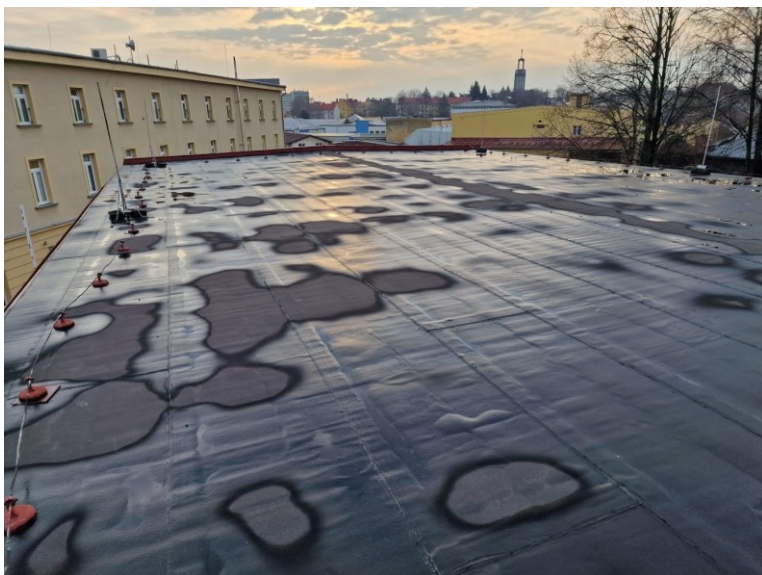
- Stávající vrchní střešní krytina je z oxidovaného pásu, který byl v minulost používán jako vrchní vrstva. Celkový počet vrstev dle sondy je 2-3 vrstvy stejného pásu. Střešní hlavní krytina je na konci své životnosti. Z toho hlediska nutno zvážit novou hlavní hydroizolační vrstvu celého střešního pláště. Střecha je nezateplená tudíž nesplňuje stavebně technické parametry dle norem.

Obrázek č. 1 – Pohled na celkovou vrchní střešní plochu

K vzhledem k výše uvedeným závadám nutno konstatovat, že se jedná o PORUCHOVÝ STAV. Tento stav vyžaduje v minimálním rozsahu výměna hlavní hydroizolační vrstvy na vrchní střeše a na spodní střeše nátěr falcované krytiny. Dále by bylo vhodné opravit komínové těleso co se týče vnější omítky a lemu komínového tělesa.

- Penetrační asfaltová emulze
- Nový SBS pás v vrchním hrubozrnným břídlíčným posypem 5,2 mm, požárně řešení Broof t3 (např. EUROFLEX (t3) firmy BMI.

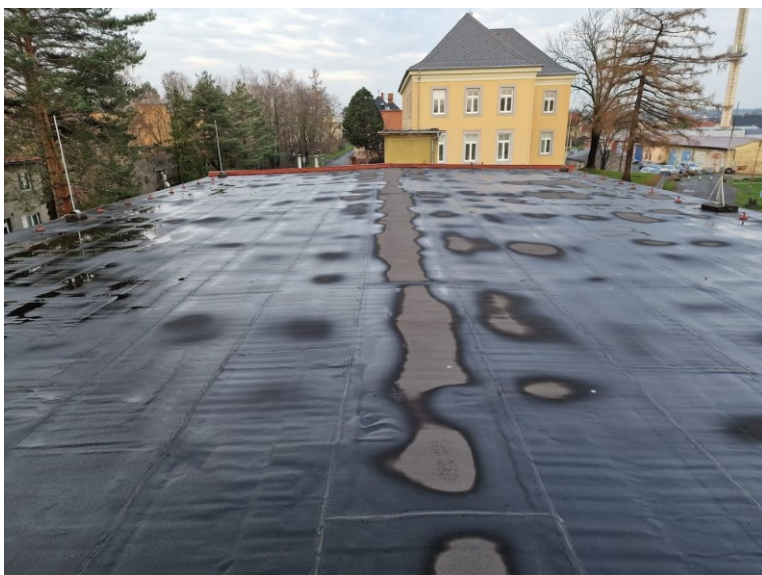
Obrázek č. 2 – Pohled na celkovou vrchní střešní plochu

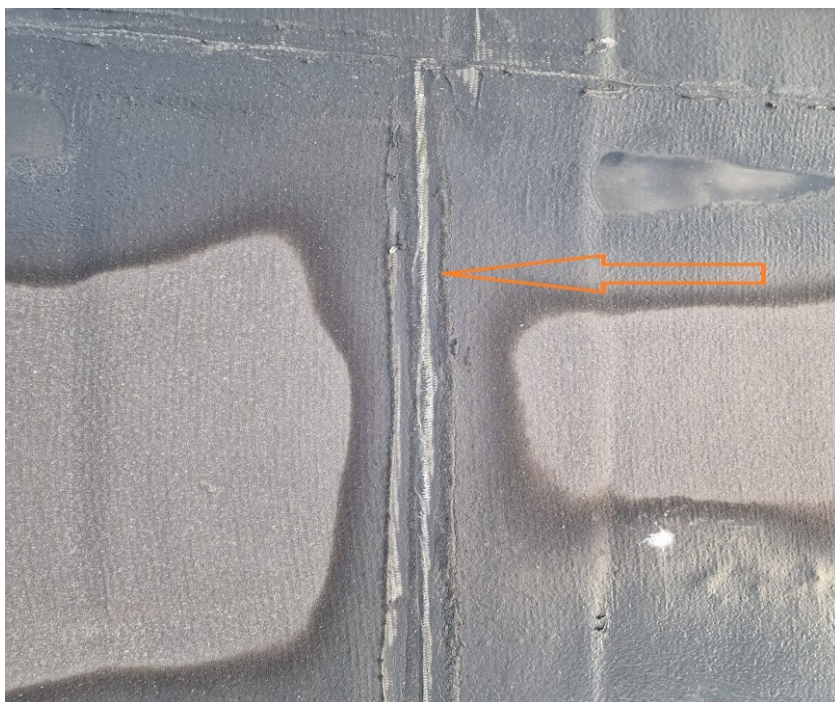
Obrázek č. 3 – detail oxidovaného pásu s degradací a obnaženou sklo vláknitou vložkou

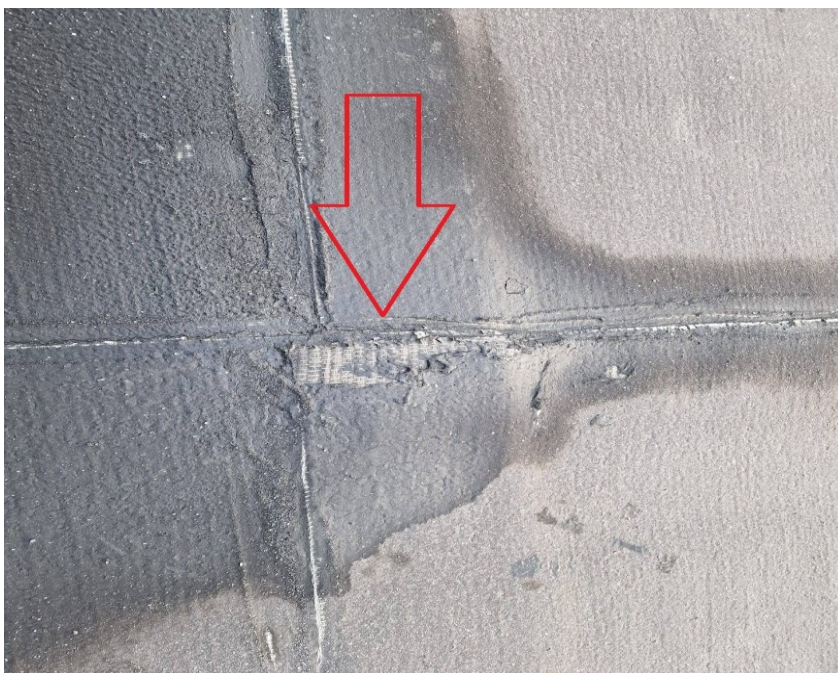
Obrázek č. 4 – detail oxidovaného pásu s degradací a obnaženou sklo vláknitou vložkou

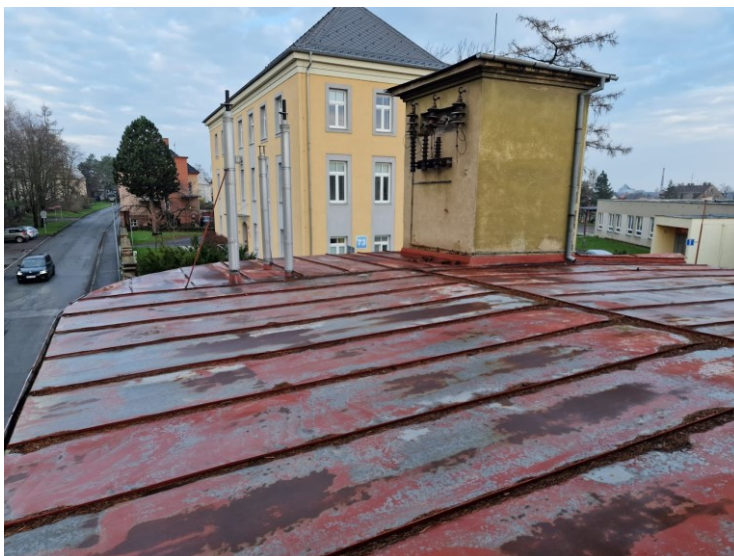
- *Spodní střecha je jiných parametru . Nelze určit jak je falcovaná krytiny kotvena do podkladního dřevěného bednění. Střešní krytina je falcového typu a vykazuje značnou korozi. Do objektu nezatéká a střešní plášť je nezateplený. Na komínovém tělesu je značně degradovaní vnější omítka včetně napojení na střešní krytinu .*

Obrázek č. 5 – Pohled na celkovou spodní střešní plochu

- Mechanicky očistit stávající střešní krytinu
- Nátěr střešní krytiny 1 x základ a 2 vrchní akrylátovou barvou určenou na pozinkované střešní krytiny.

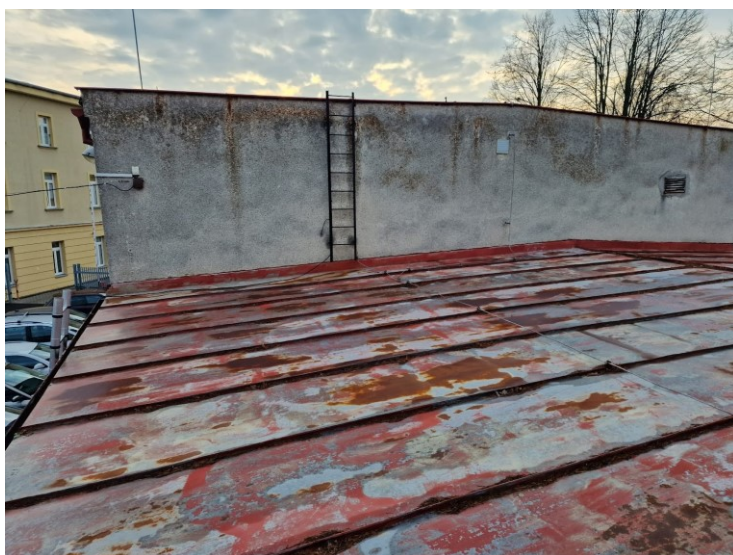
Obrázek č. 6 – Pohled na celkovou spodní střešní plochu

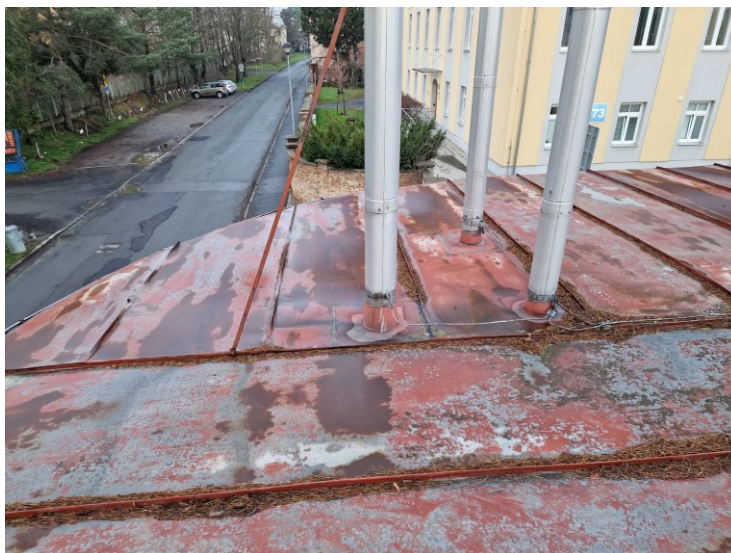
Obrázek č. 7 – Pohled na celkovou spodní střešní plochu- detail koroze

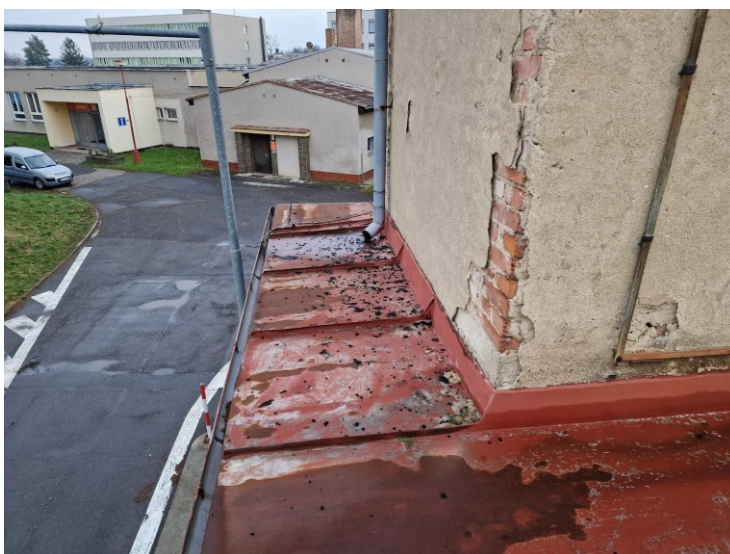
Obrázek č. 8 – Pohled na degradaci komínového tělesa
