Ve věci: Posouzení střešní únosnosti pro umístění fotovoltaických panelů včetně kotvení, a posouzení stavu střešního pláště

Dne: 28-2-2024

Objekt je ve vlastnictví Statutárního města Opava slouží jako jídelna a sál Krnovská 71 D Opava p.č. st 2161/9 v k.ú Opava- předměstí . Předmětem posouzení je umístění fotovoltaické elektrárny a posouzení stavu stávajícího střešního pláště. Objednatel posudku je Statutární město Opava

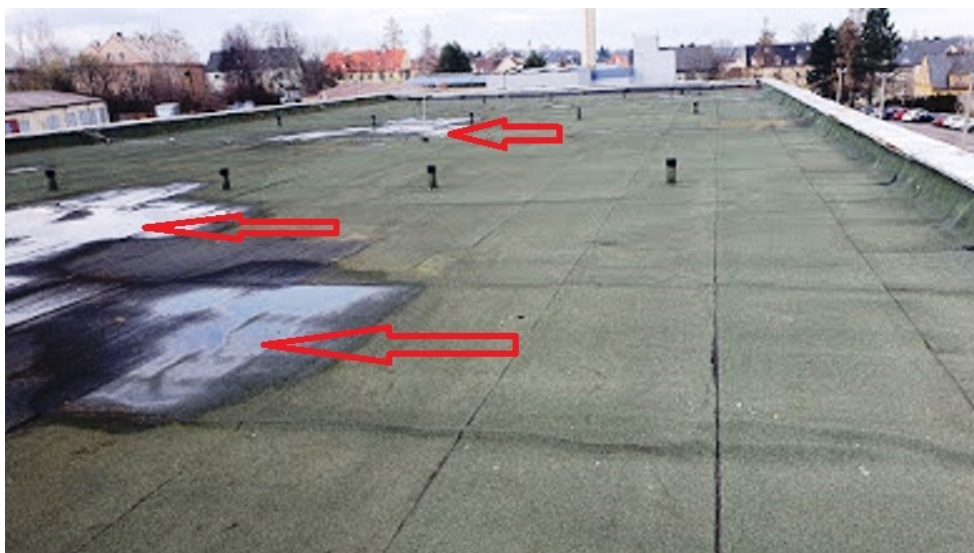
- Stávající původní skladba je tzv. Polsidového typu a tudíž není možno s ohledem na škvárový podsyp mechanicky kotvit. Často tato typy střech podléhají deformaci ve vodorovném směru a odseparuje se od atikových částí. Dle zjištění se bude provádět celková rekonstrukce s odstraněním veškerých vrstev po nosný ŽB prefabrikovaný panel. Celkové porušení stávajícího pláště je značný a je zcela nezbytné provést celkovou rekonstrukci. Stávající střešní plášť vykazuje dle sondy značné vlhkostní parametry (nešlo měřit vlhkoměrem 100 %), tudíž dochází k zatékání do mezi střešního pláště.

Obrázek č. 1 – celkový pohled na střešní plást, kde je zřejmé posuv ve vodorovném směru střešního pláště a vytváření kaluží.

K vzhledem k výše uvedeným závadám nutno konstatovat, že se jedná o PORUCHOVÝ STAV- ZÁVAŽNÝ. Tento stav vyžaduje nutnou celkovou rekonstrukci. Novou navrženou skladbu nutno posoudit dle požárního hlediska na Broof T3 (při použití FTV).

- Odstranění celé skladby střešního pláště po nosnou ŽB desku.
- Celoplošně natavená parotěsná folie/ asfaltový pás
- Tepelná izolace EPS včetně spádových klínů dle požadavku tepelného auditu
- Separální sklo vlákno 120/g/m2
- Mechanicky kotvené hydroizolační folie PVC tl. 1,5 mm se všemi systémovými detaily s ohledem na Broof (t3)

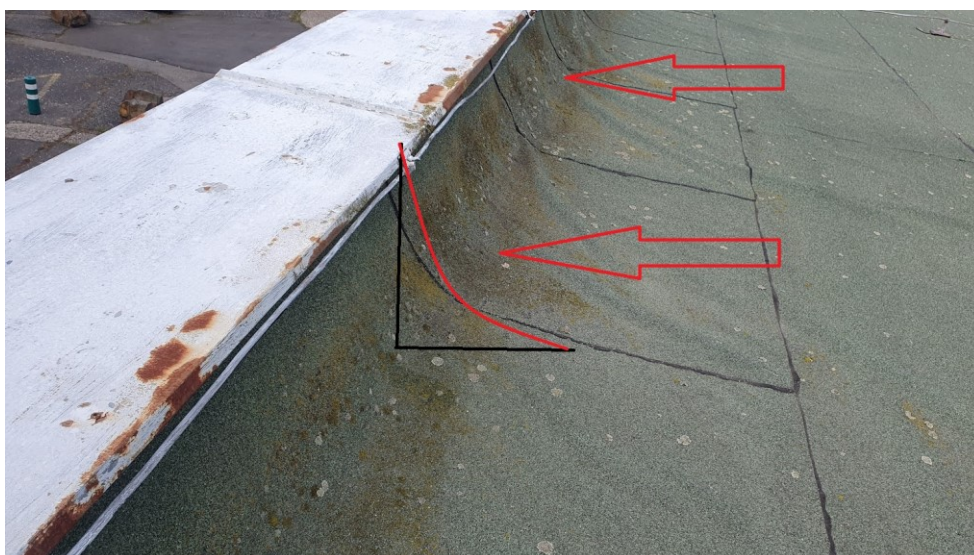
Obrázek č. 2 – deformace SBS pásu od atikové konstrukce

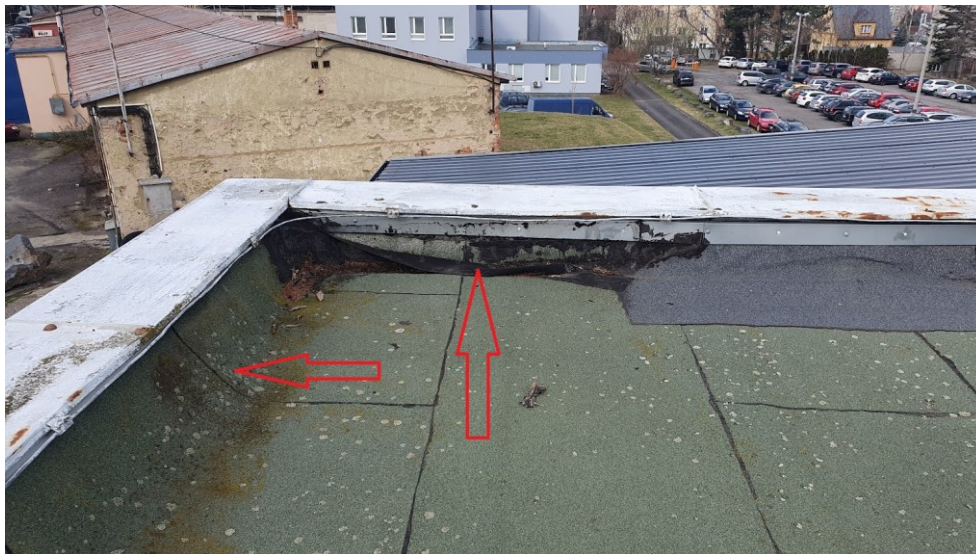
Obrázek č. 3 – deformace SBS pásu od atikové konstrukce

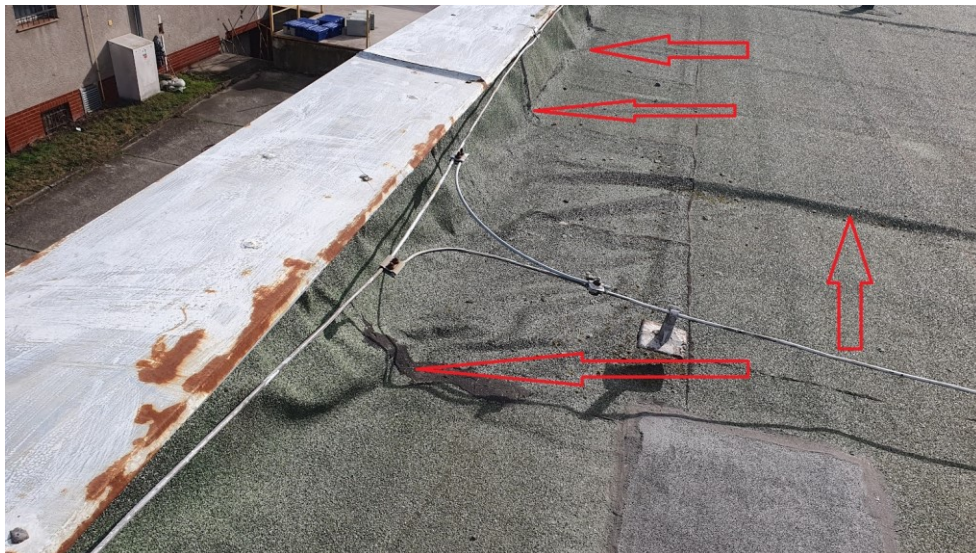
Obrázek č. 4 – deformace SBS pásu od atikové konstrukce

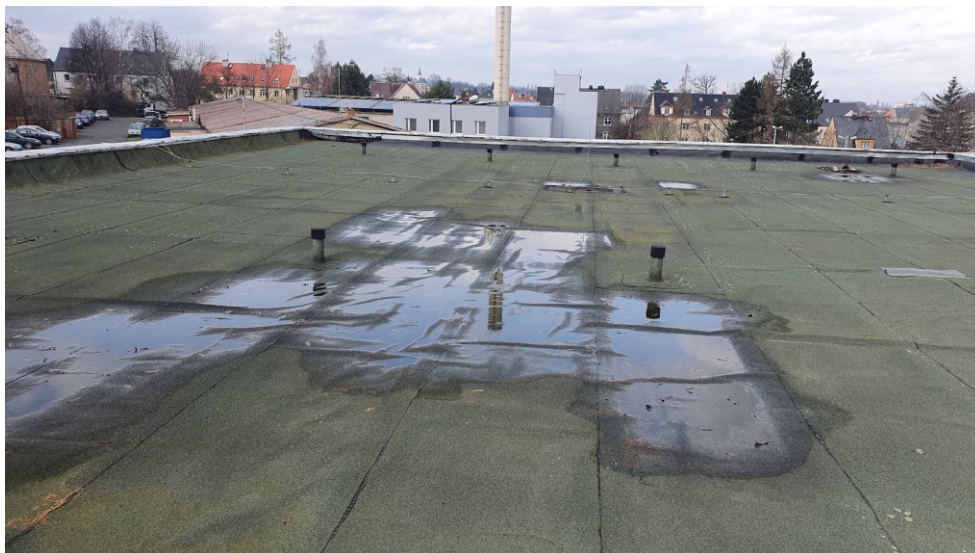
Obrázek č. 5 – deformace střešní krytiny SBS pásu

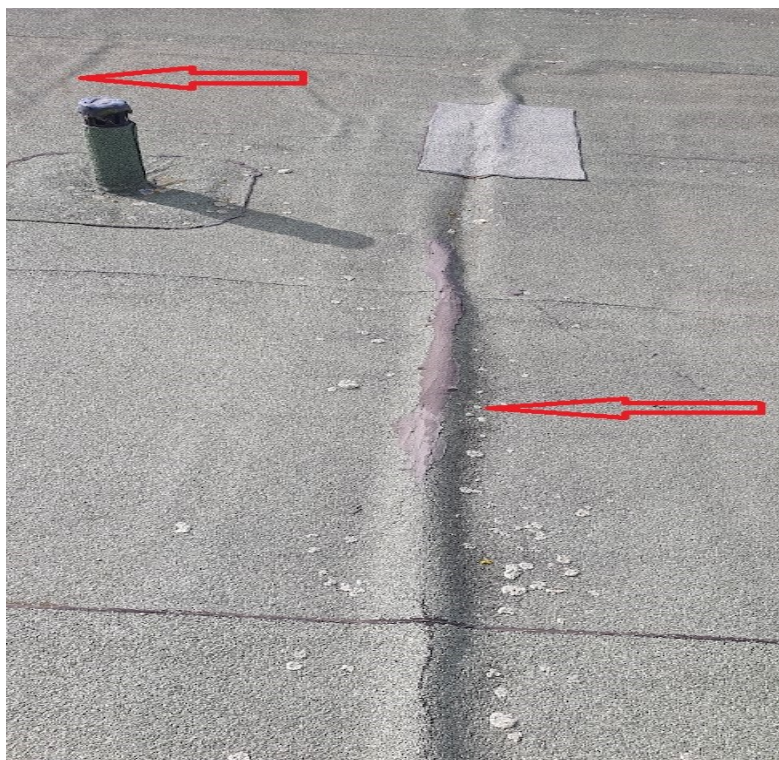
Obrázek č. 6 – deformace SBS pásu od atikové konstrukce
