**Kulturní dům Petra Bezruče v Opavě  
(bývalá Obchodní a živnostenská komora)  
Kamenné sochařské dekorace západního průčelí**

**Návrh na restaurování**

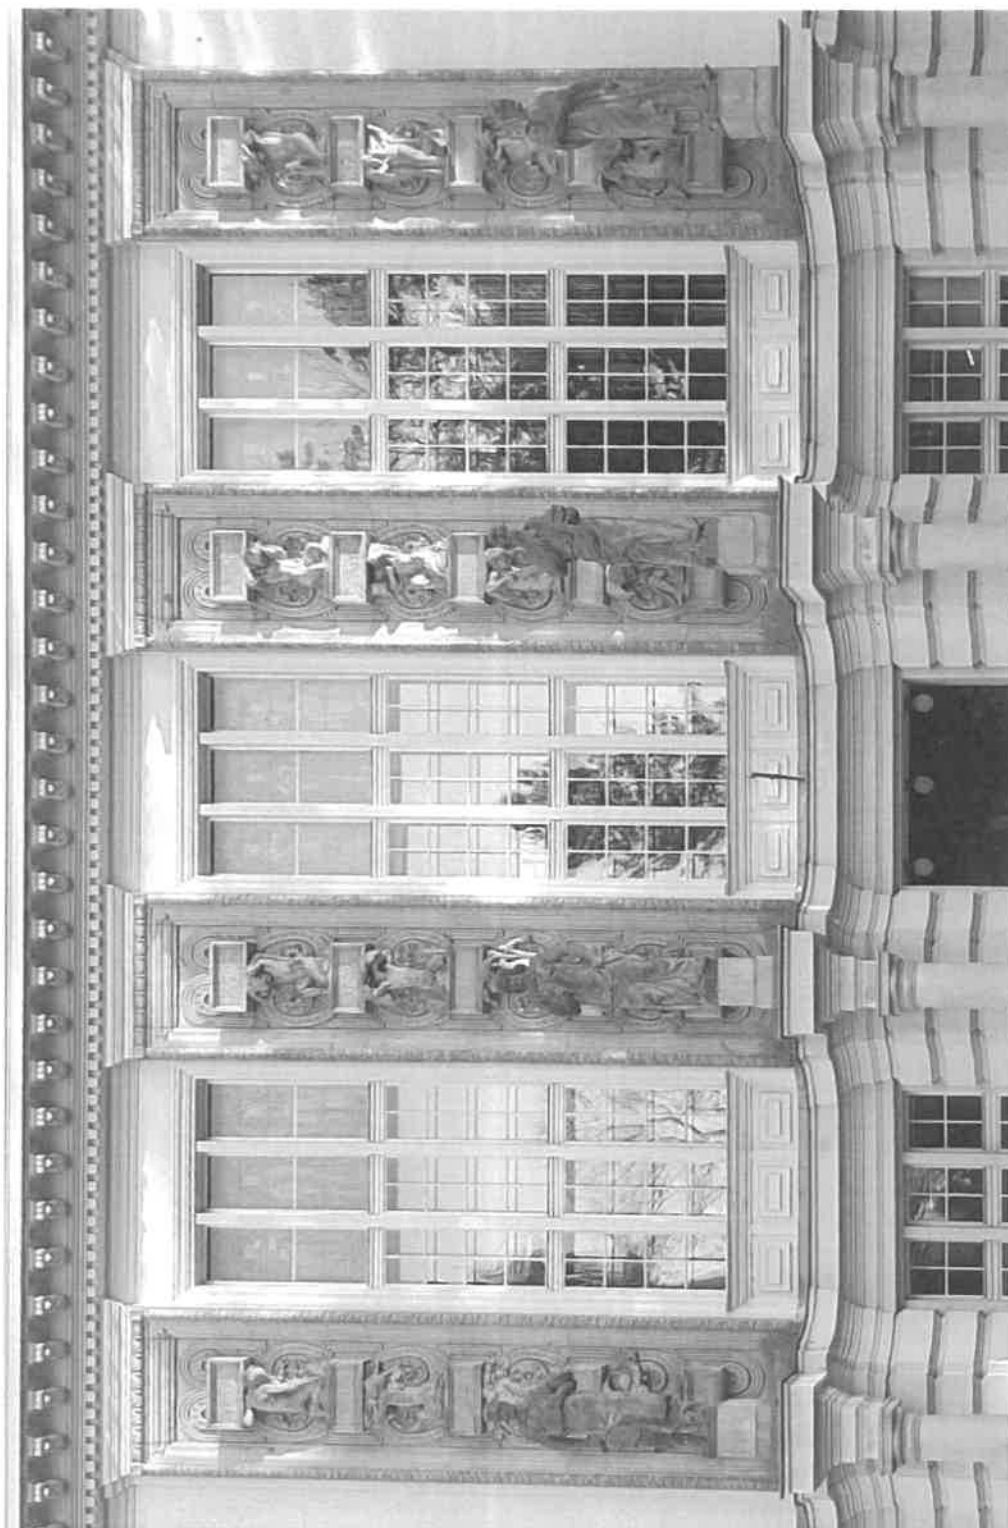
diagram poškození

- zelená – mikrovegetace

- modrá – povrchová degradace, narušený povrch kamene

- červená – praskliny v povrchu kamene

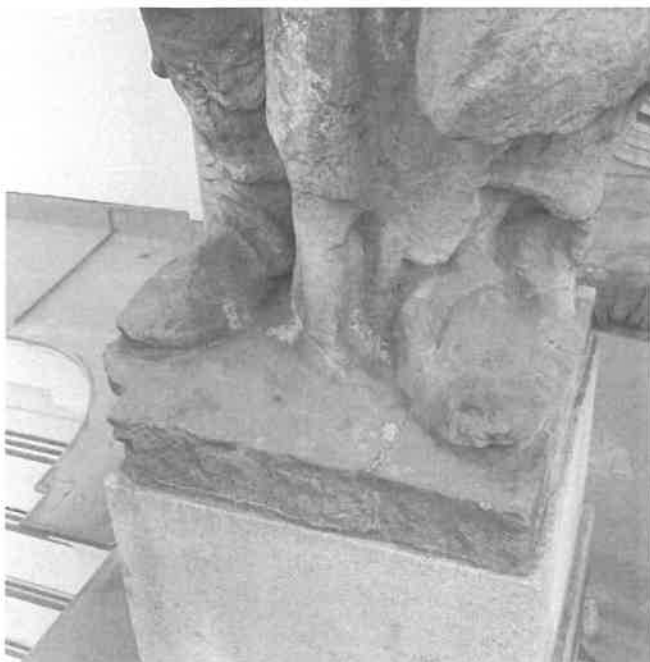
Partie nohou s podélnou prasklinou v plintu.

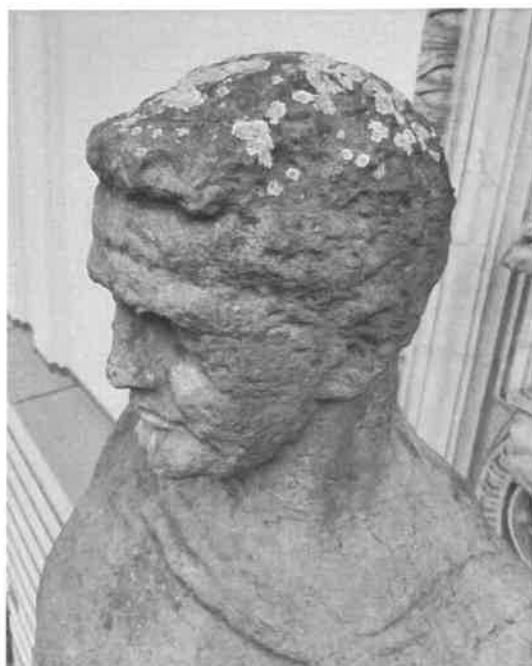
Vrchol sochy pokrytý mikrovegetací

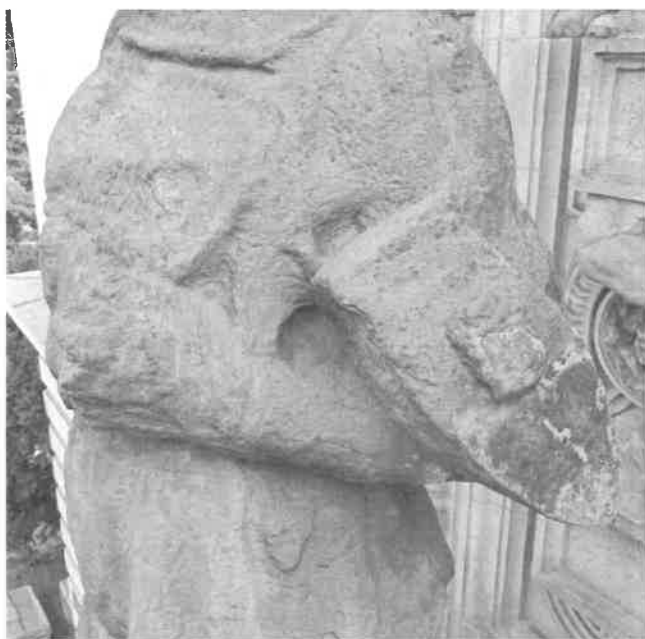
Kladivo s dožívajícím cementovým tmelem

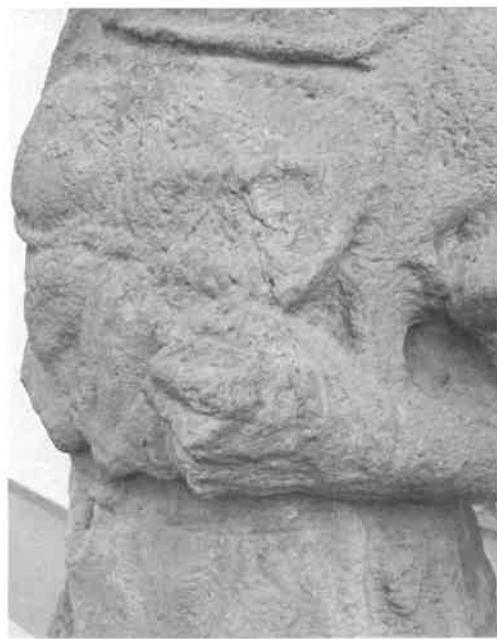
Povrch kamene bez detailů modelace a prasklinou v hmotě kamene

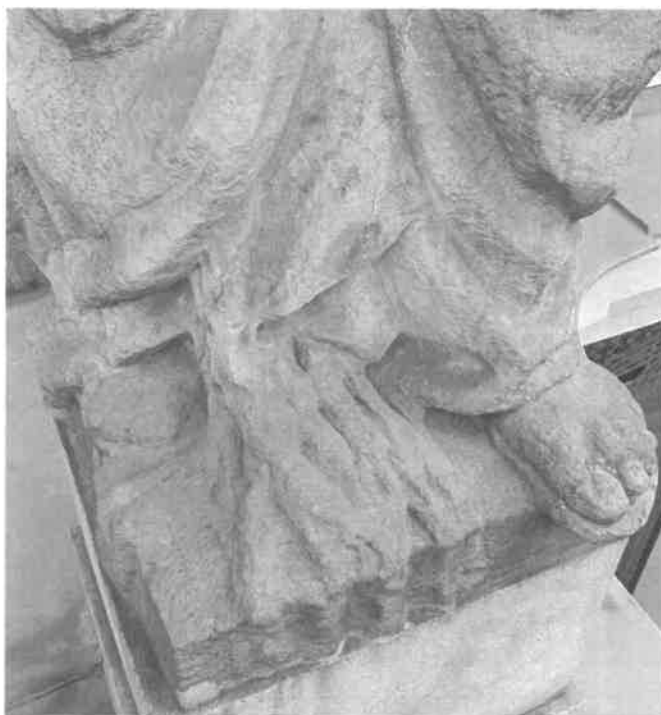
Spodní část sochy se zcela degradovaným povrchem

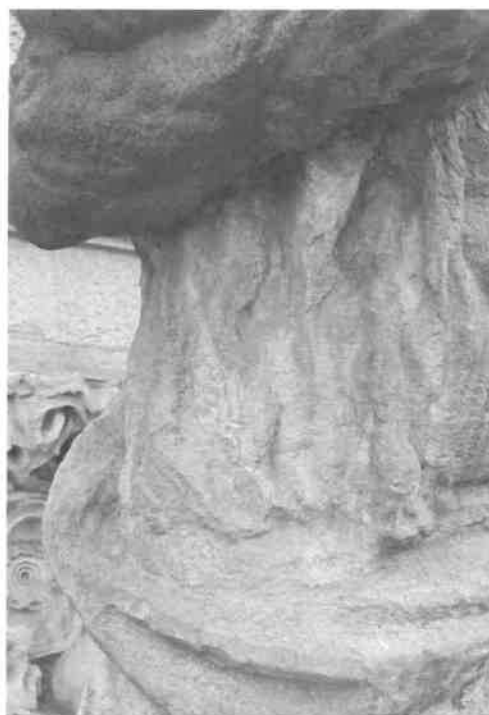
Síranové krusty ve srážkových stínech

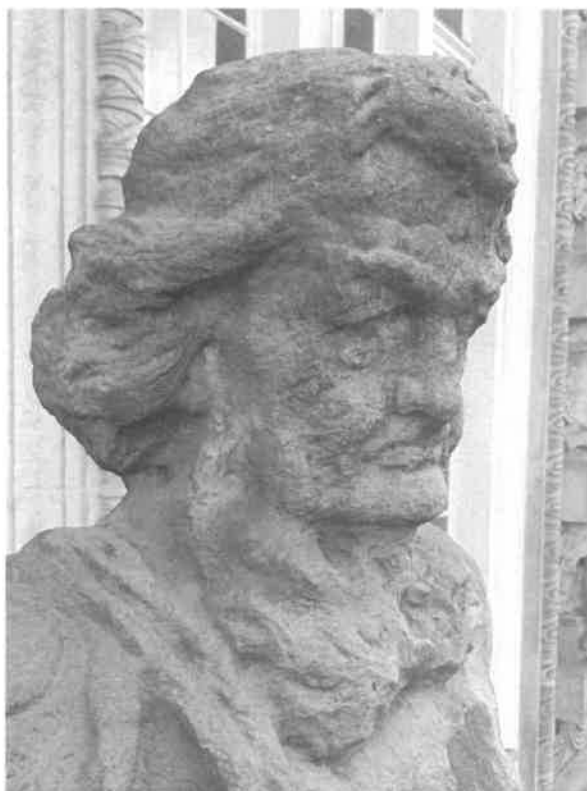
Mikrovegetace na celém povrchu hlavy

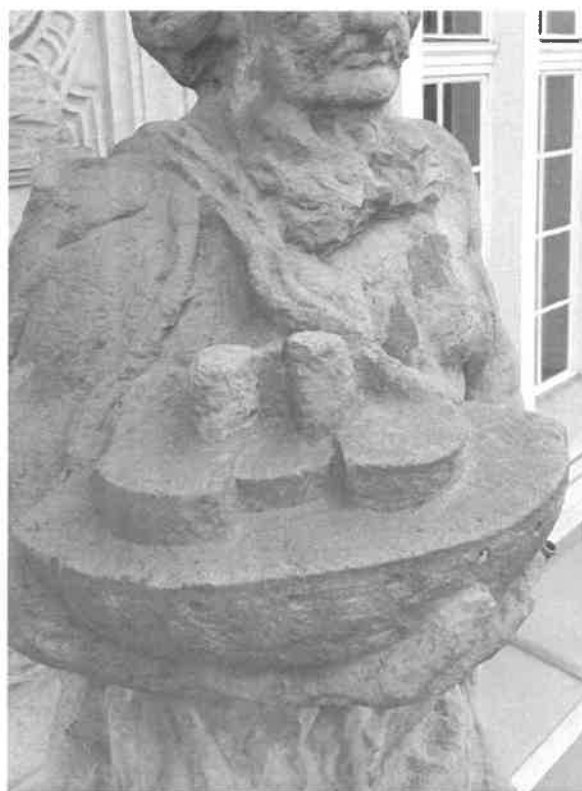
Světlé a tmavé skvrny tmelů vysprávek

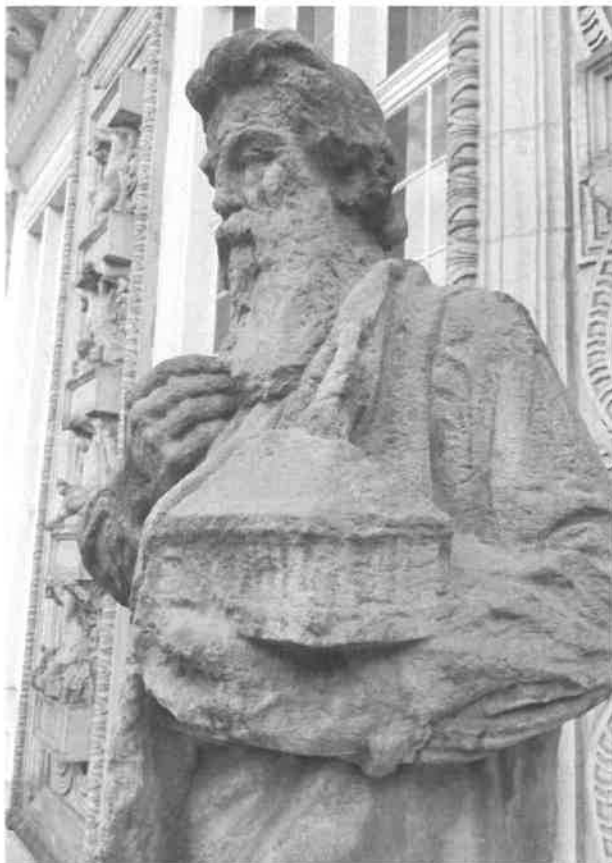
Degradovaný povrch, ztráty modelace

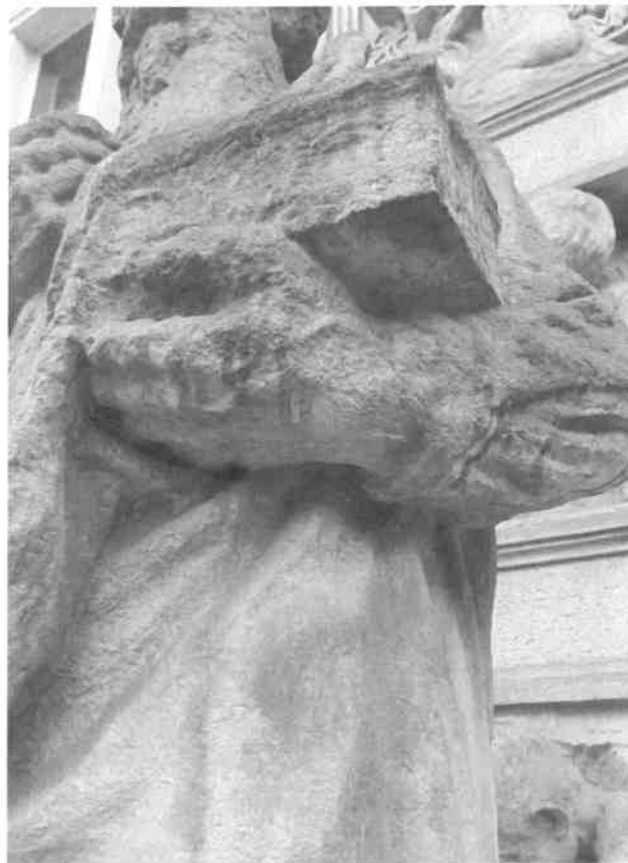
Stopy po vyplavených prachových depozitech

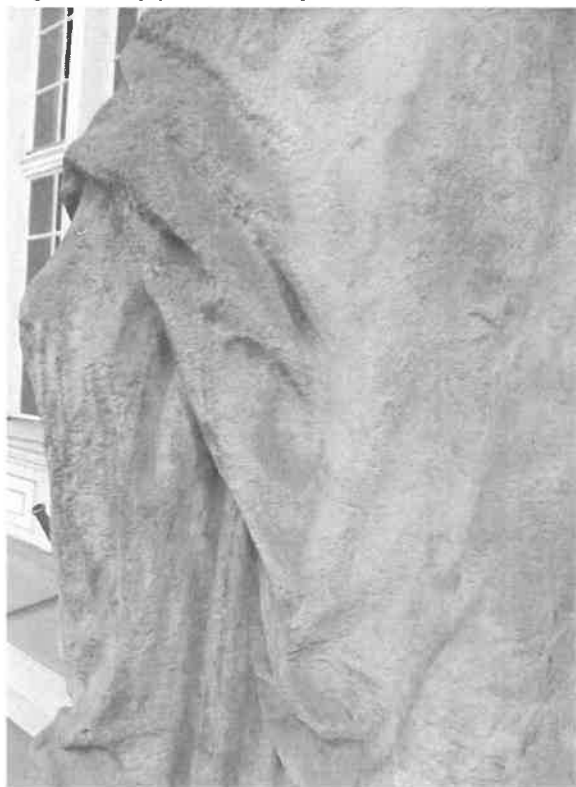
Původně brokátovaný povrch látky

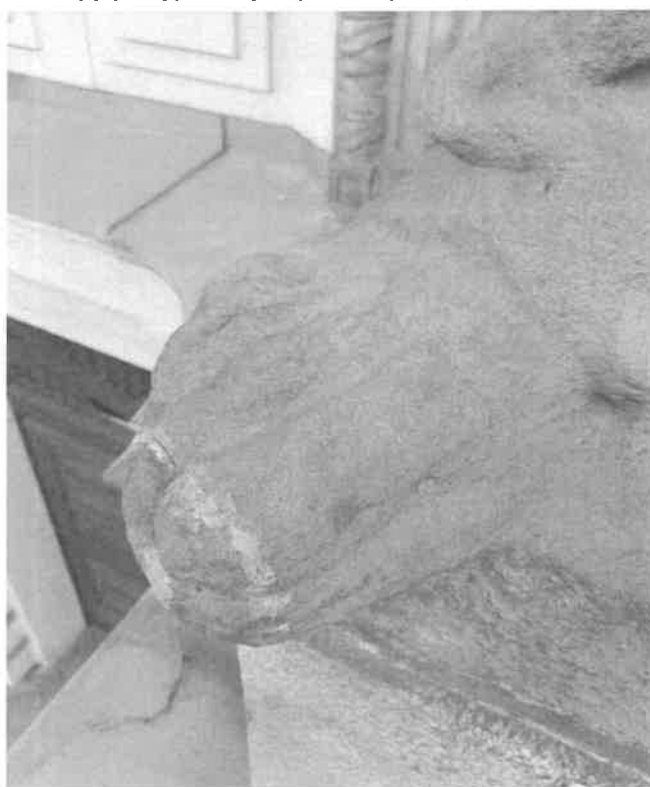
Dožívající autorská výprava

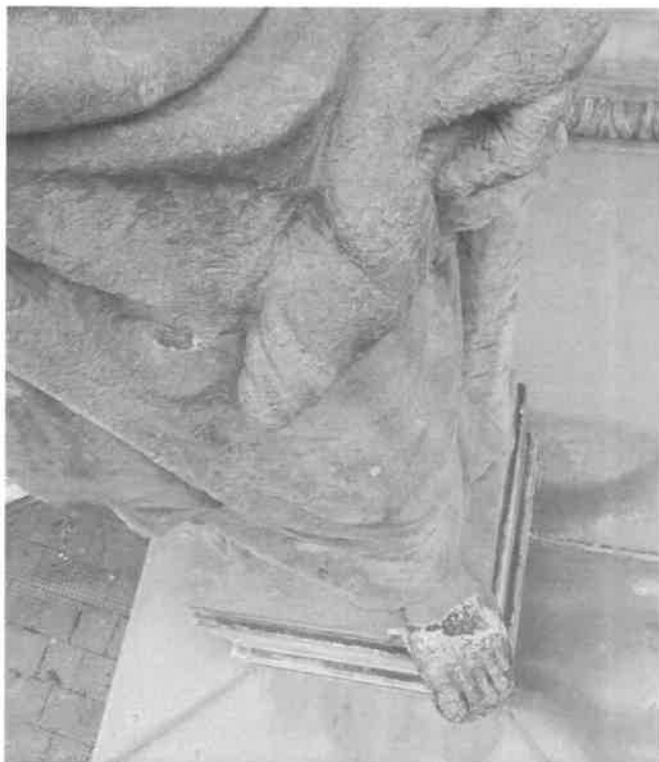
zbytky retuší na povrchu kamene

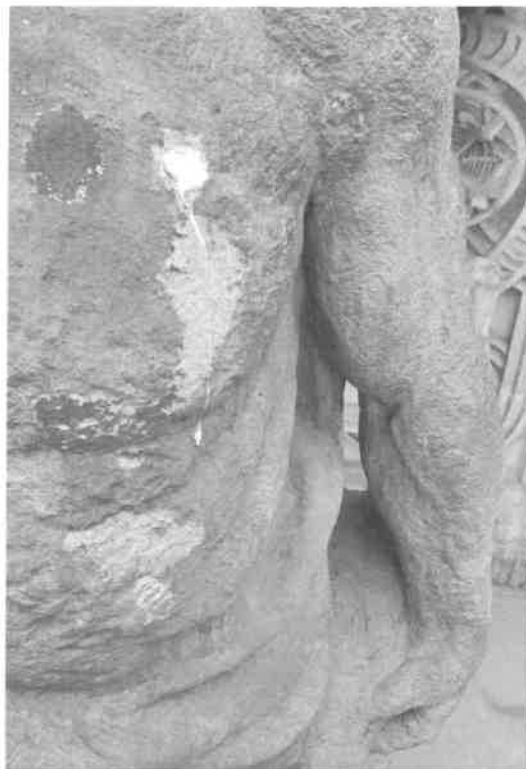
vyžilé tmely, povrchové znečištění

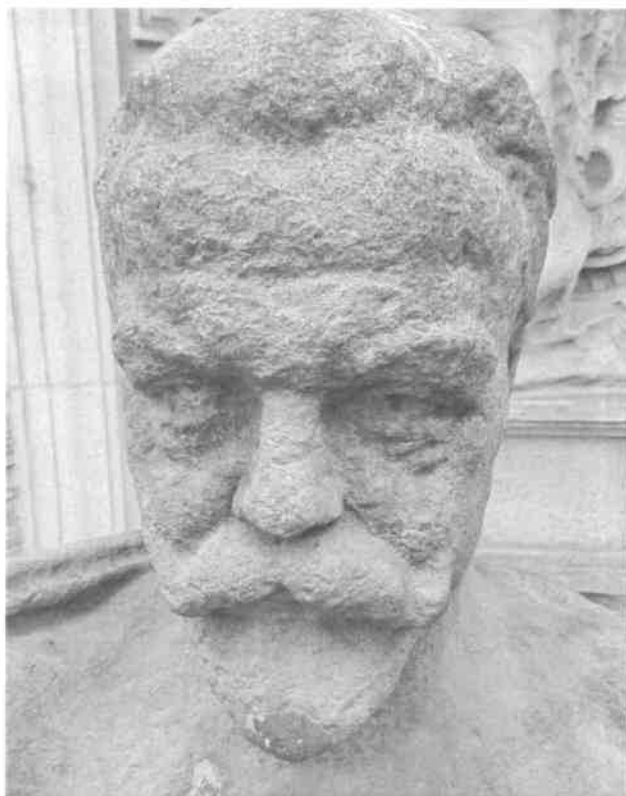
degradace povrchu kamene – původně takřka hladký

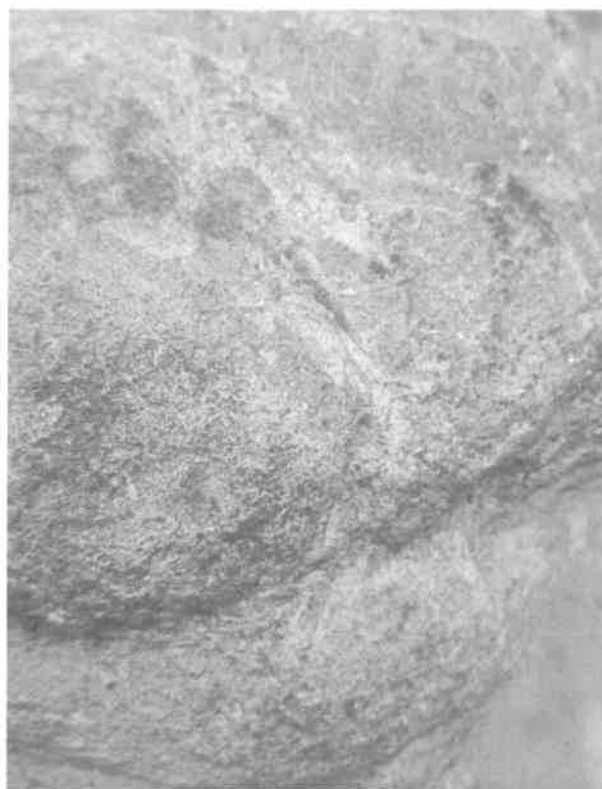
napadení mikrovegetací – agresivní zrněnky

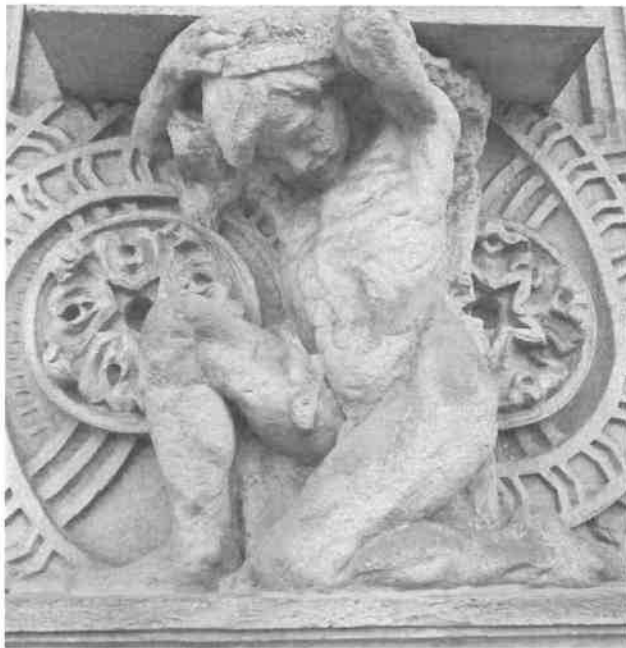
zbytky barevných retuší na povrchu kamene

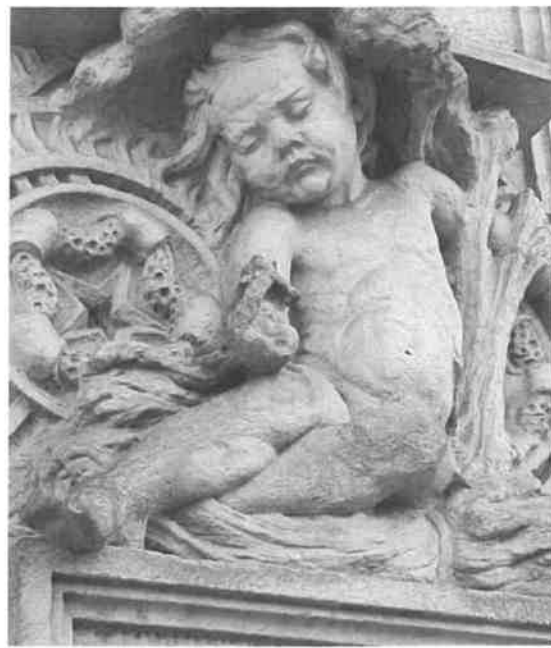
chybějící modelace ruky

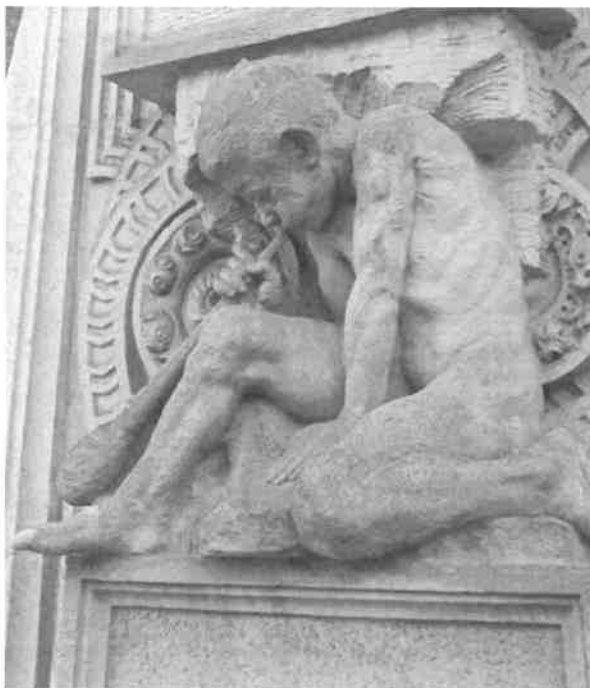
povrch kamene pokrytý mikrovegetací

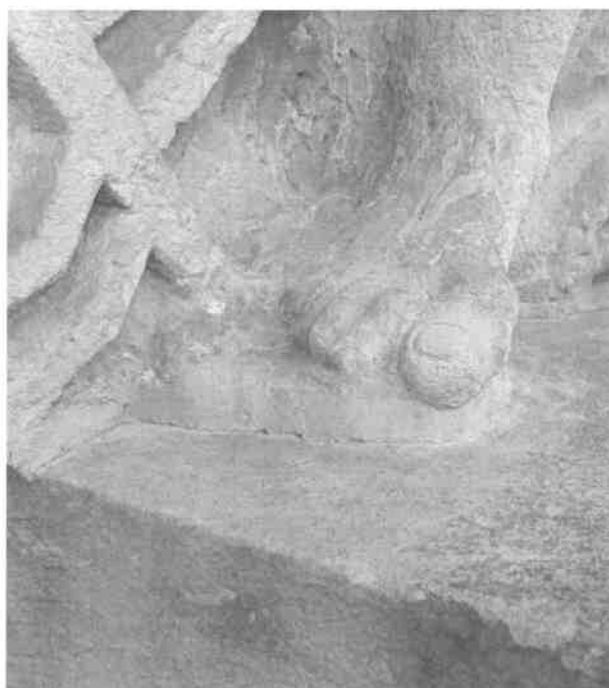
dožívající tmely a spáry

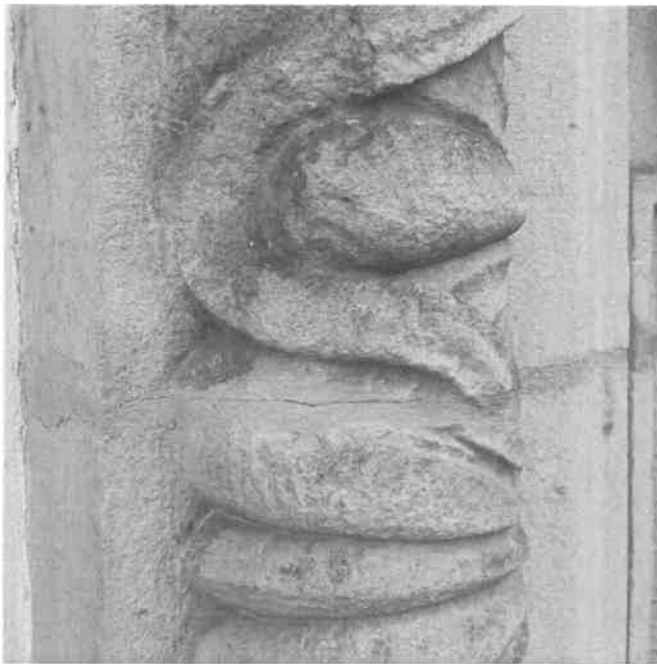
dožilé spáry, vypraskané tmely

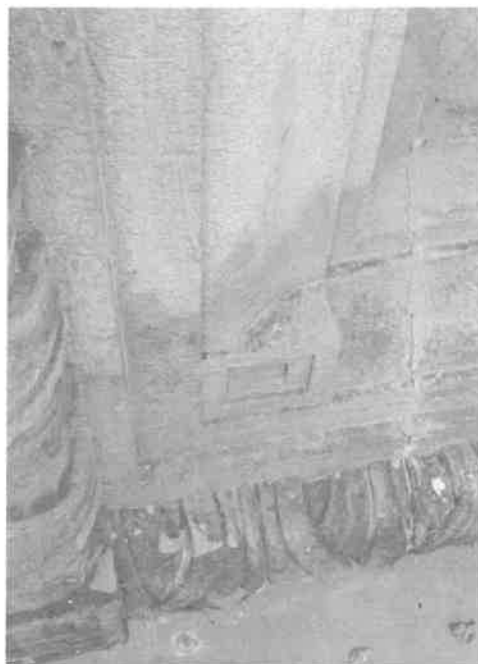
zbytky povrchové retuše

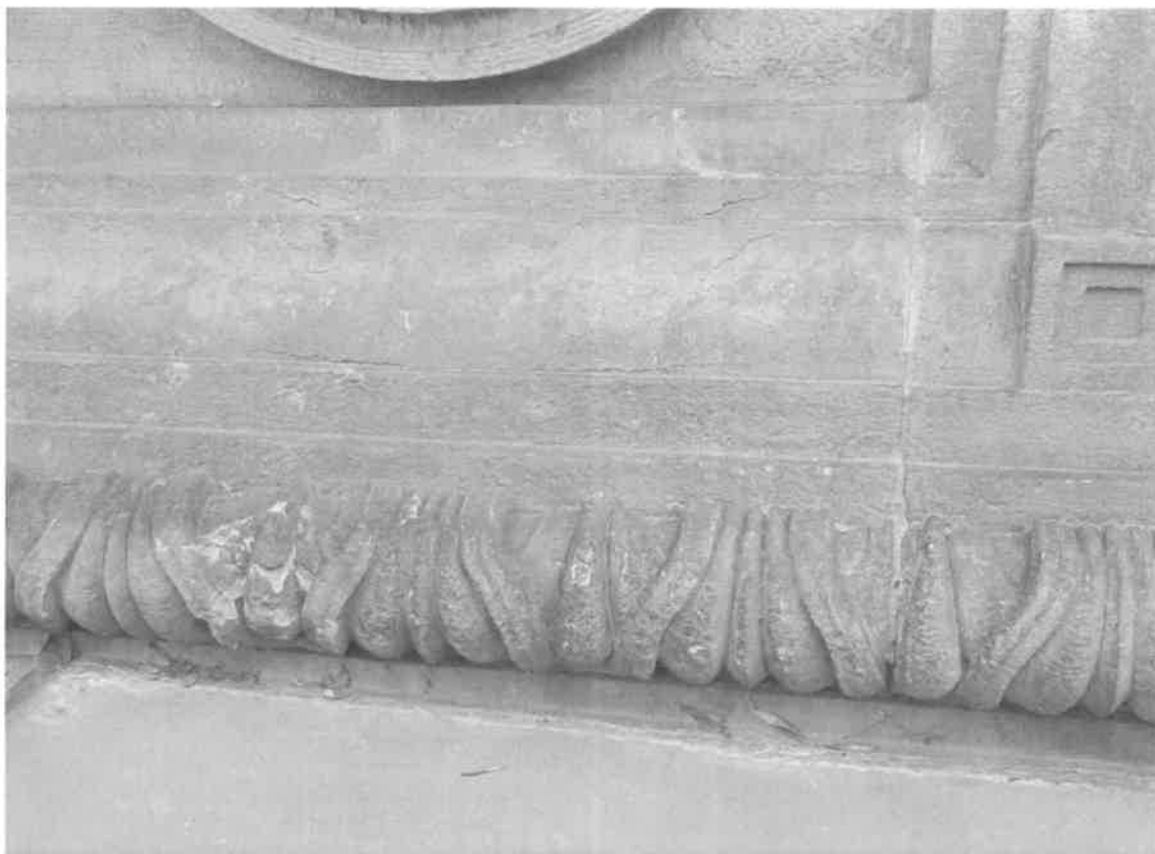
trhliny ve spodních partiích reliéfů
