Bývalý obchodní dům Breda&Weinstein
Opava, náměstí Republiky

Restaurování kupole

Restaurátorský záměr

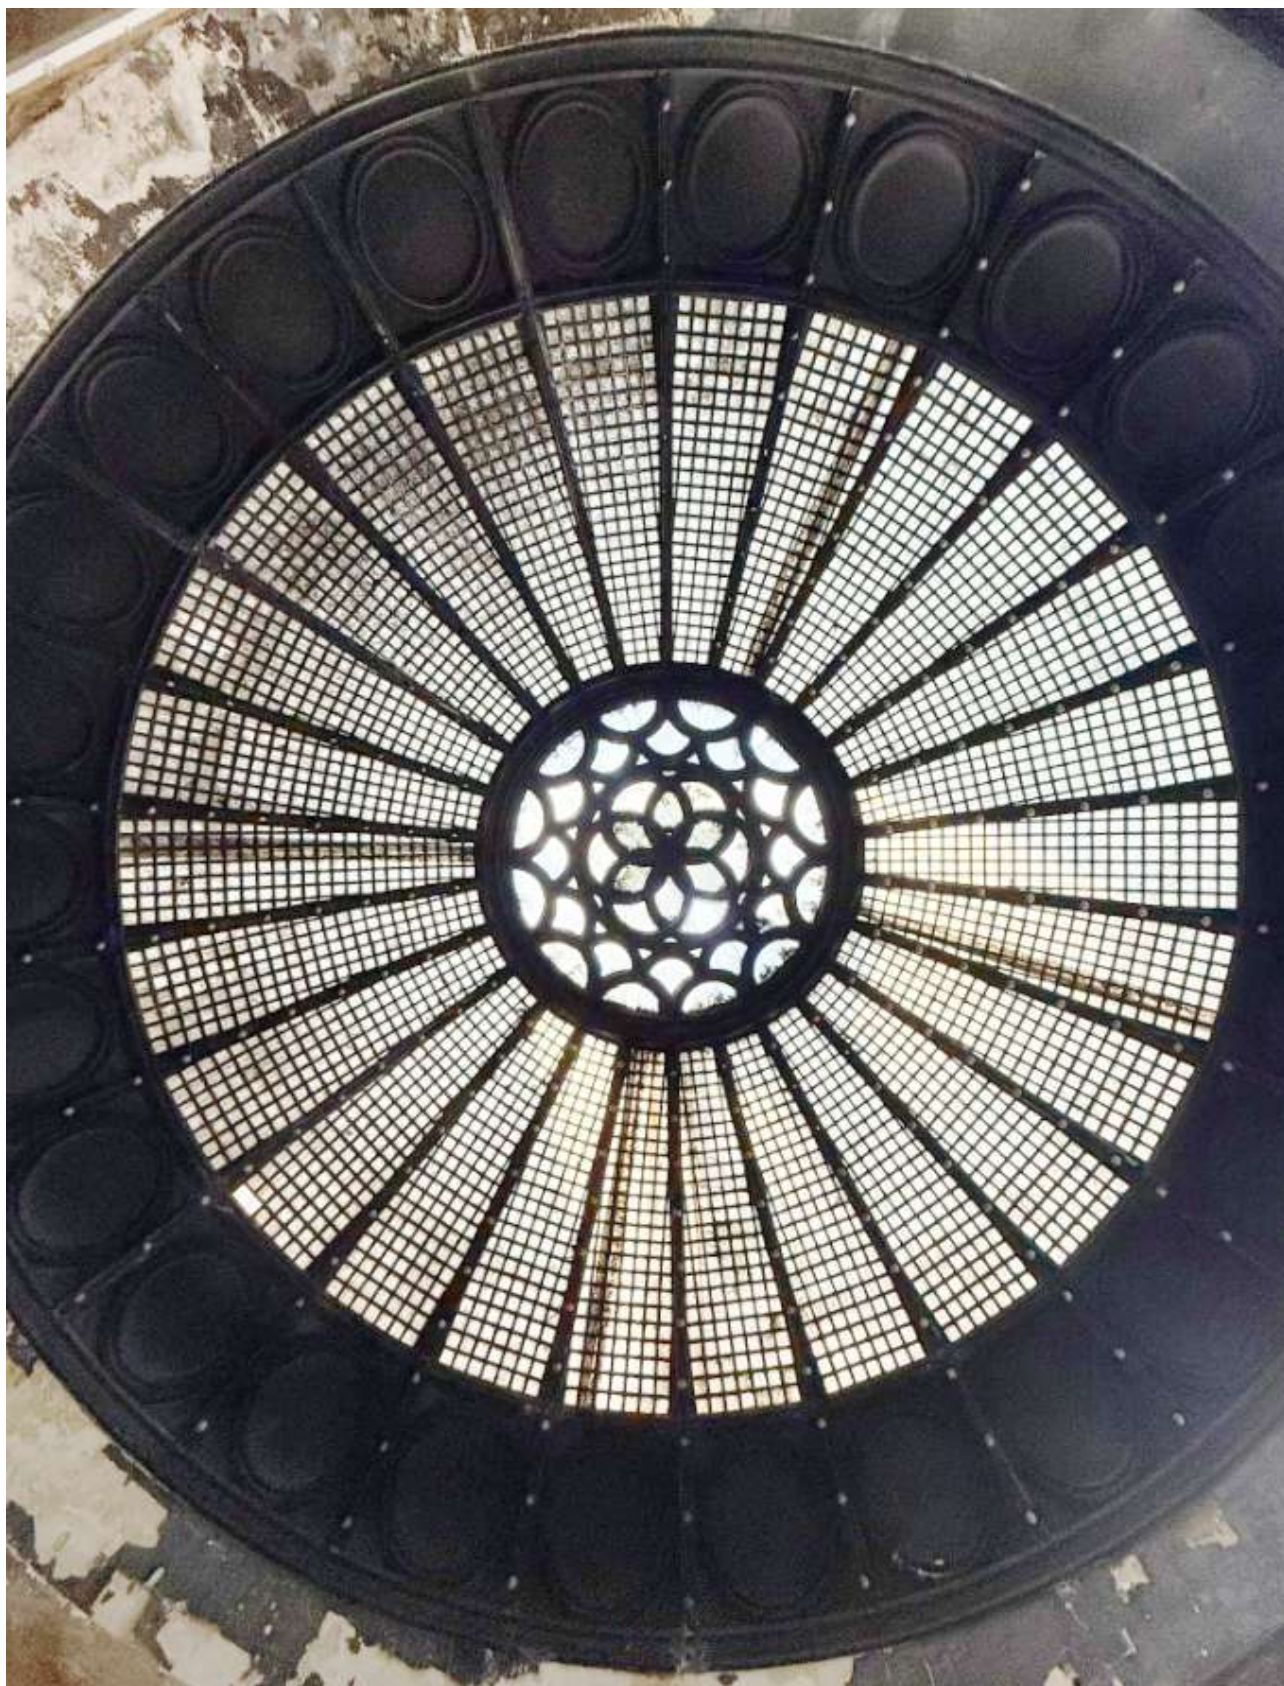
Celek kupole při pohledu zespodu

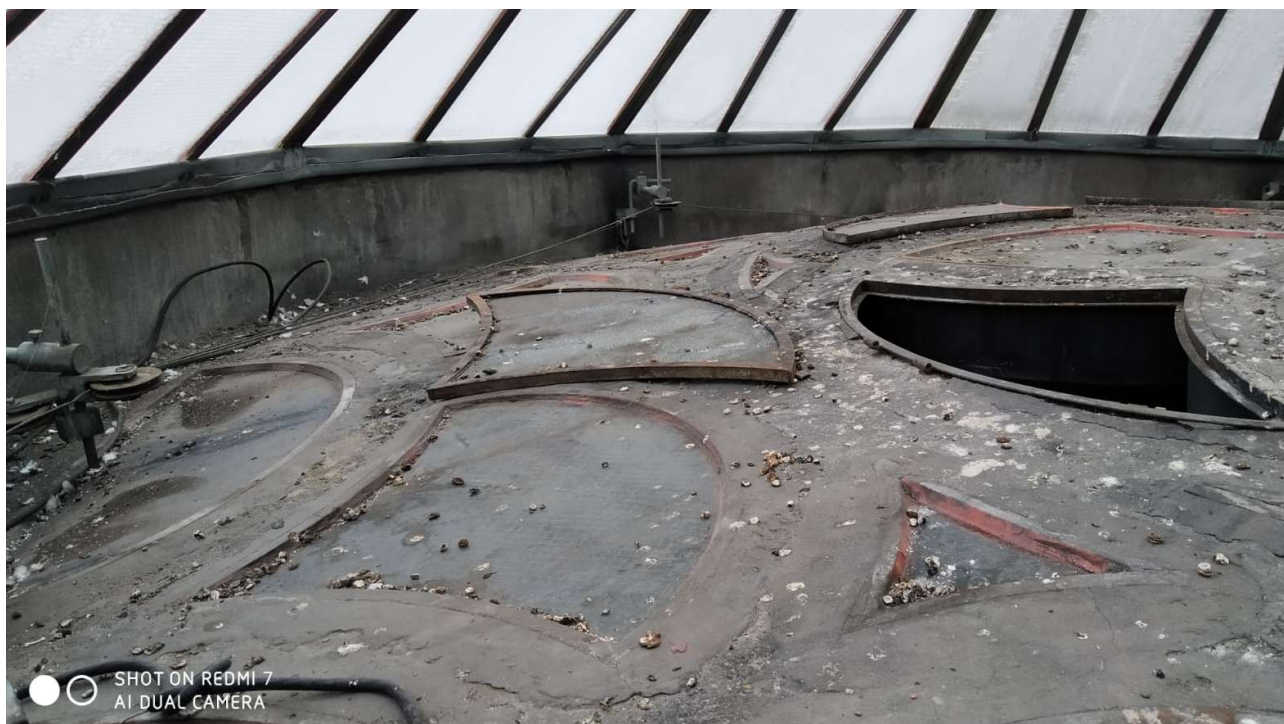
Stav vrcholové růžice na rubu klenby. Jasně patrné jsou ocelové rámy do nichž jsou osazeny skleněné výplně, napravo jedno z otevíracích výplní (je zcela vyjmuta), v levé části část mechanismu pro otevírání segmentů

Výměny skel v rámech horní rozety – jednotlivé části budou demontovány, jednotlivé ocelové rámy budou očištěny a případně zámečnický doplněny v místech koroze. Následně budou natřeny dvakrát základem a následně barvou na olejové bázi dle nalezeného barevného řešení (tmavě šedá). Skla budou vybrána na základě dochovaných původních nebo na základě detailních historických fotografií (všechna dnešní skla jsou poválečné drátosklo!). Předpokladem je tvrzené sklo s provedenou vypalovanou malbou v černé barevnosti a čtvercovém rastru (popř. alternativně vypískovaným vzorem a následně nanesenou akrylátovou barvou na sklo. Rastr jednotlivých polí bud vycházet z nalezené plánové dokumentace ke stavbě kupole. Jednotlivé tabule budou do rámců osazeny na sklenářský tmel tak jako bylo realizováno nyní. Mechanismus otevírání je součástí zámečnické obnovy vrcholové nástavby. Obnoven a využit bude mechanismus spouštění kruhového svítidla z vrcholu kopule.

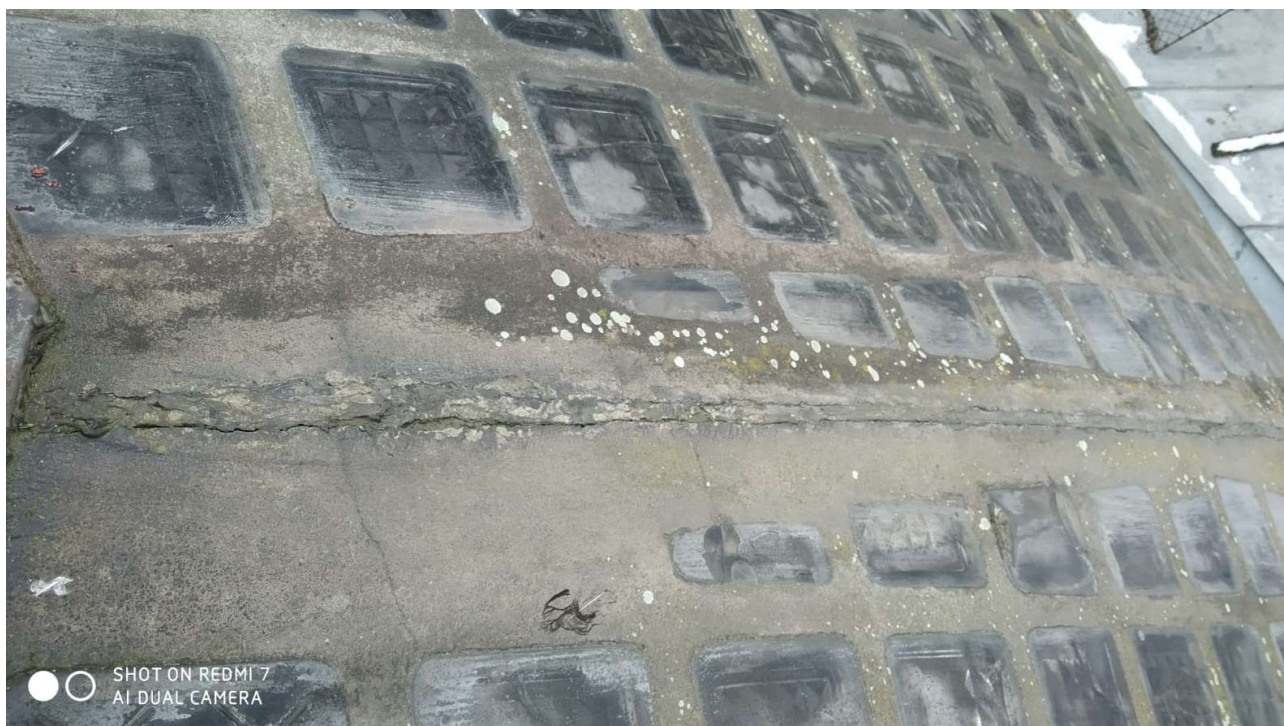
Stav rubové strany kupole. Trhlina v místě napojení na železobetonové žebro klenby.

Injektáž prasklin - Praskliny budou vytmeleny, proinjektovány a slepeny za použití akrylátových prostředků. Do prasklin bude na základě průzkumu betonové konstrukce vpravován vhodný inhibitor koroze, který alespoň lokálně zastaví probíhající korozi ocelové výztuže. Praskliny budou injektovány minerální injektážní směsí, která bude v hmotě probarvena. Injektážní směsí budou vyplněny praskliny v celé hloubce praskliny i s případnou dutinou pod povrchovou slupkou umělého kamene, tak aby došlo k opětovnému spojení s betonovým jádrem.

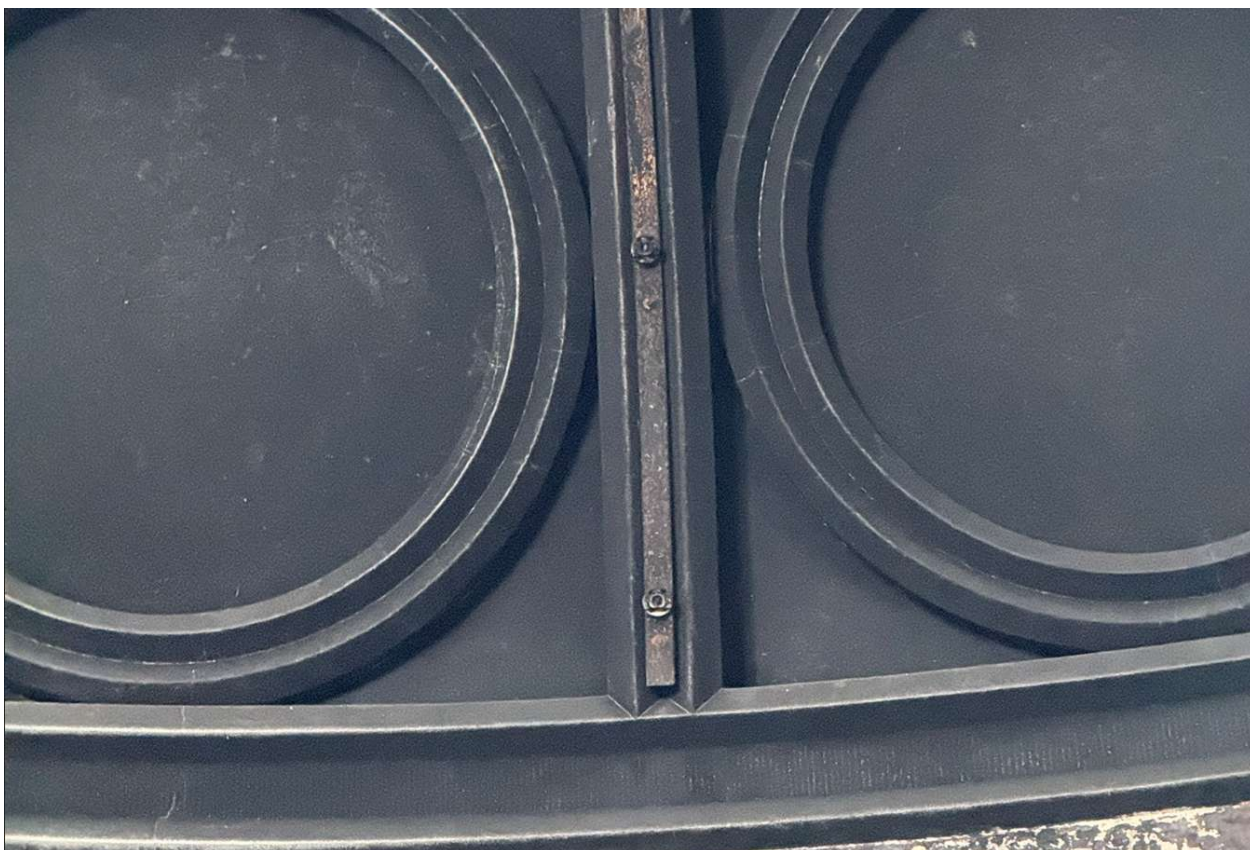
Zčernalý povrch teracových omítek. Uprostřed elektroinstalace světel na dřevěných lištách, upevněných do betonu šrouby.

Prvotní čištění - Povrch umělého kamene bude mechanicky očištěn za použití opakovaného nanesení čistící pasty, jež bude snímána z povrchu strháváním. Po základním očištění nejhorší mastné a zčernalé špíny bude povrch dále dočišťován mechanicky za použití vhodných abrazivních metod, kartáčů, špachtlí a stěrek.

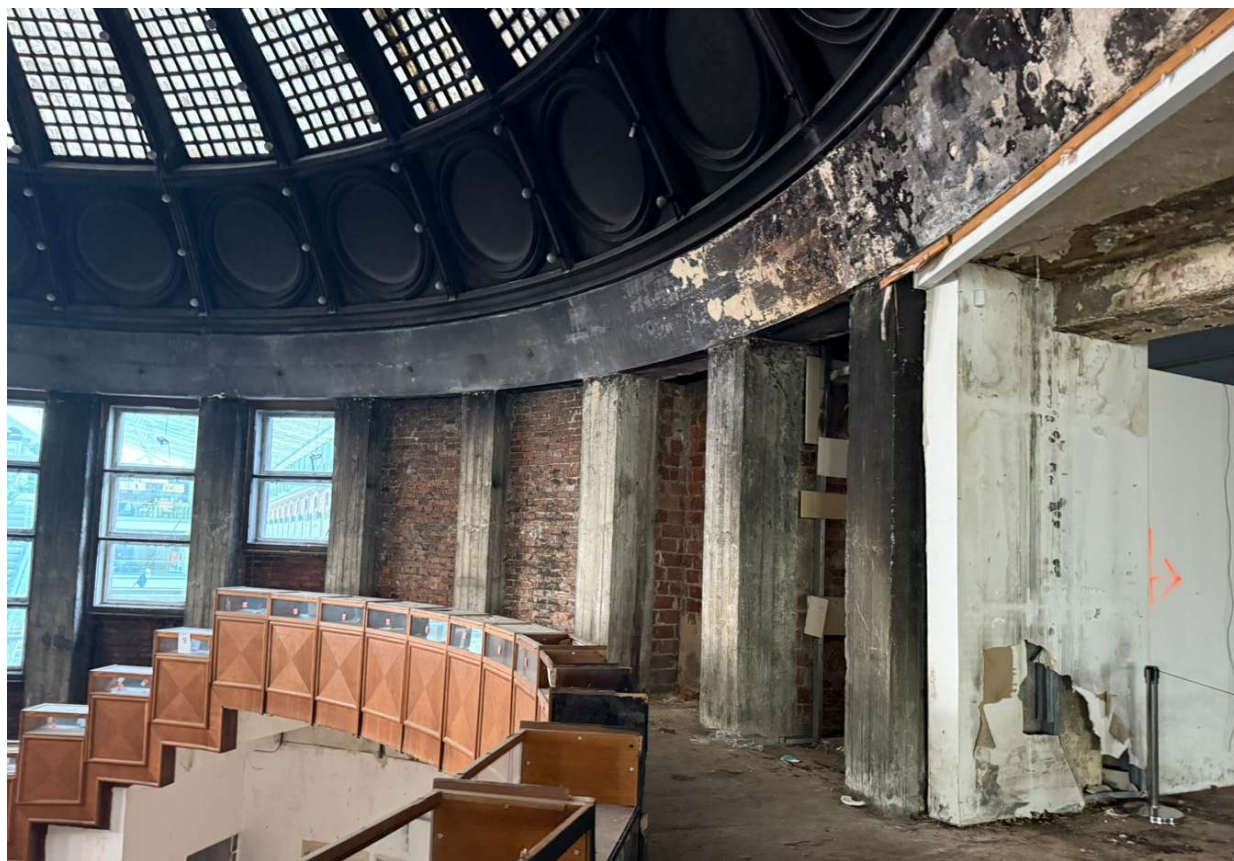
Spodní hrana kupole kde došlo k požáru, narušený povrch omítek je jasně patrný vpravo.

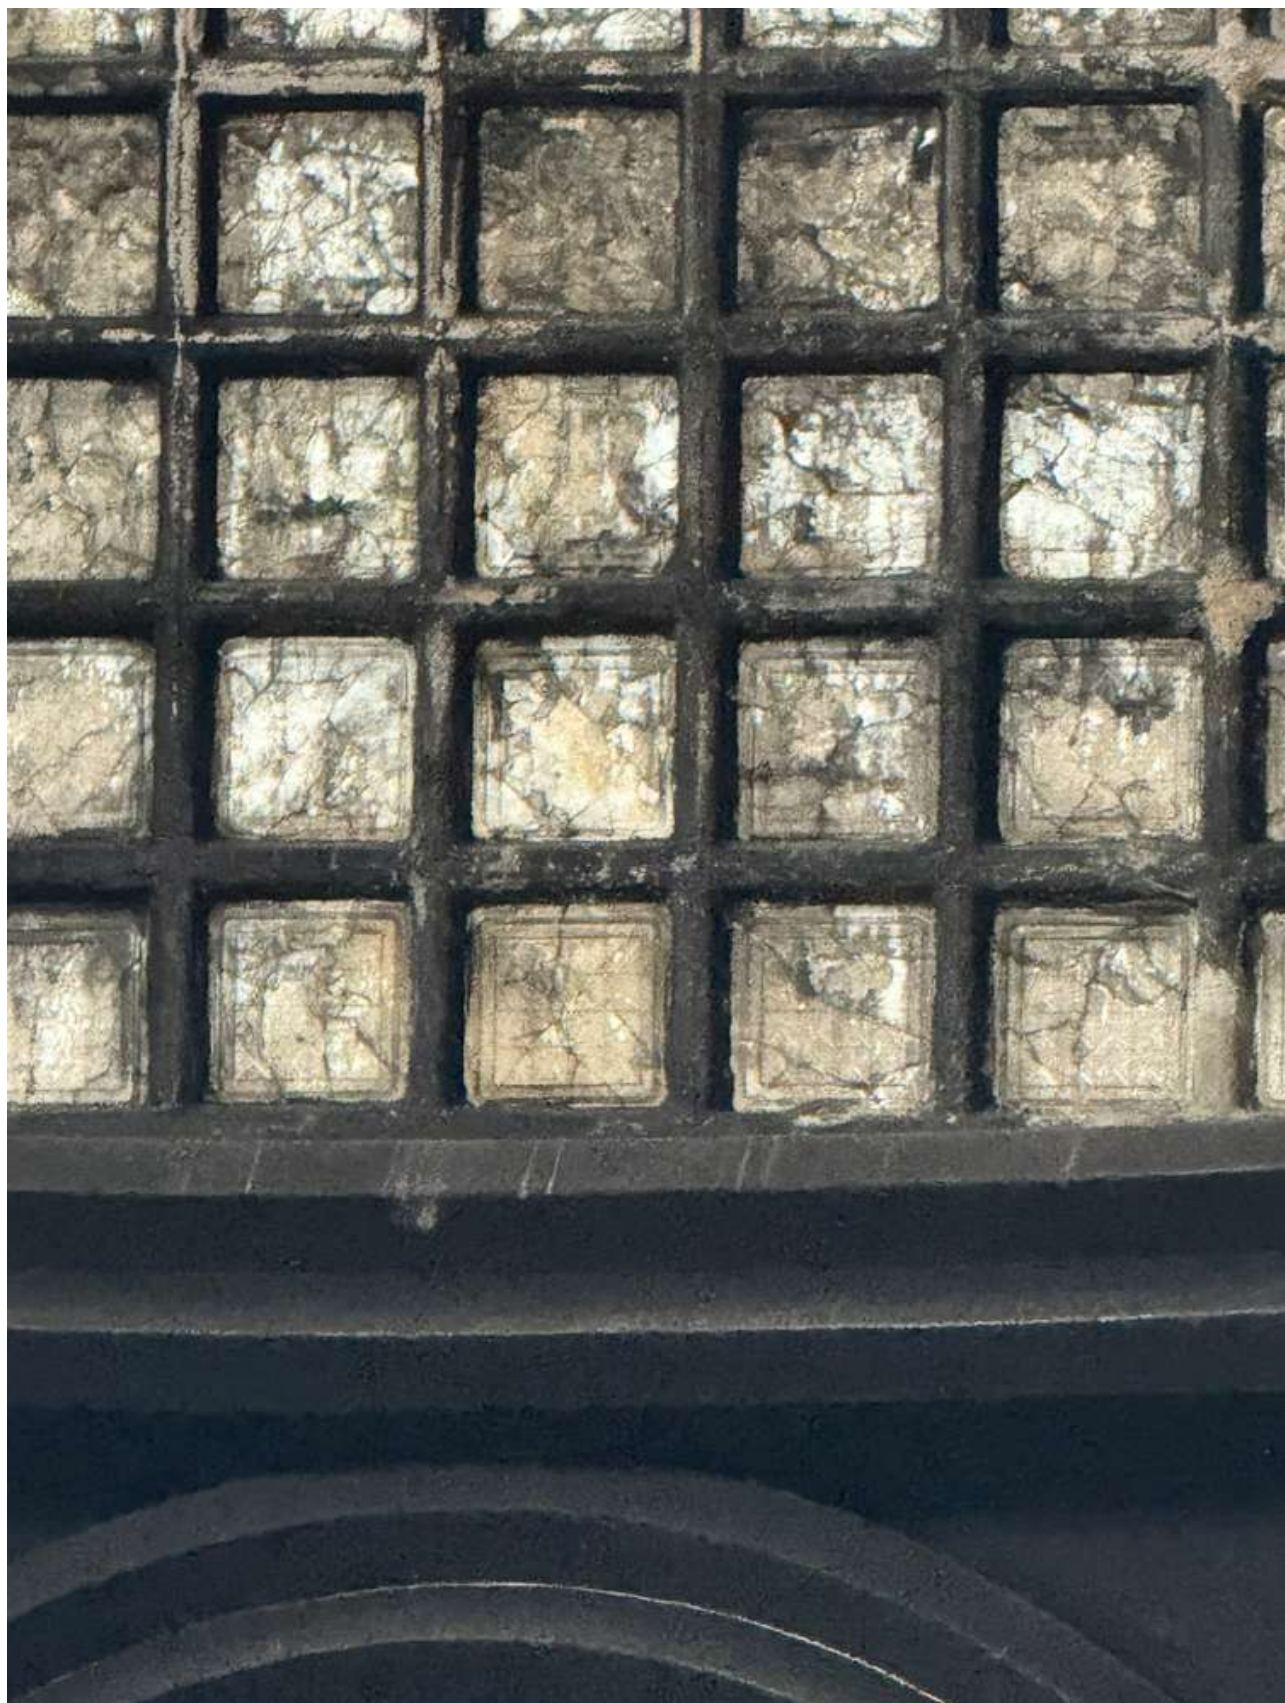
Dekoratívní spáry mezi jednotlivými luxferami se silně zkorodovaným povrchem (světlé plochy sprášujícího se materiálu). Na hraně římsy stopy po zatékání.

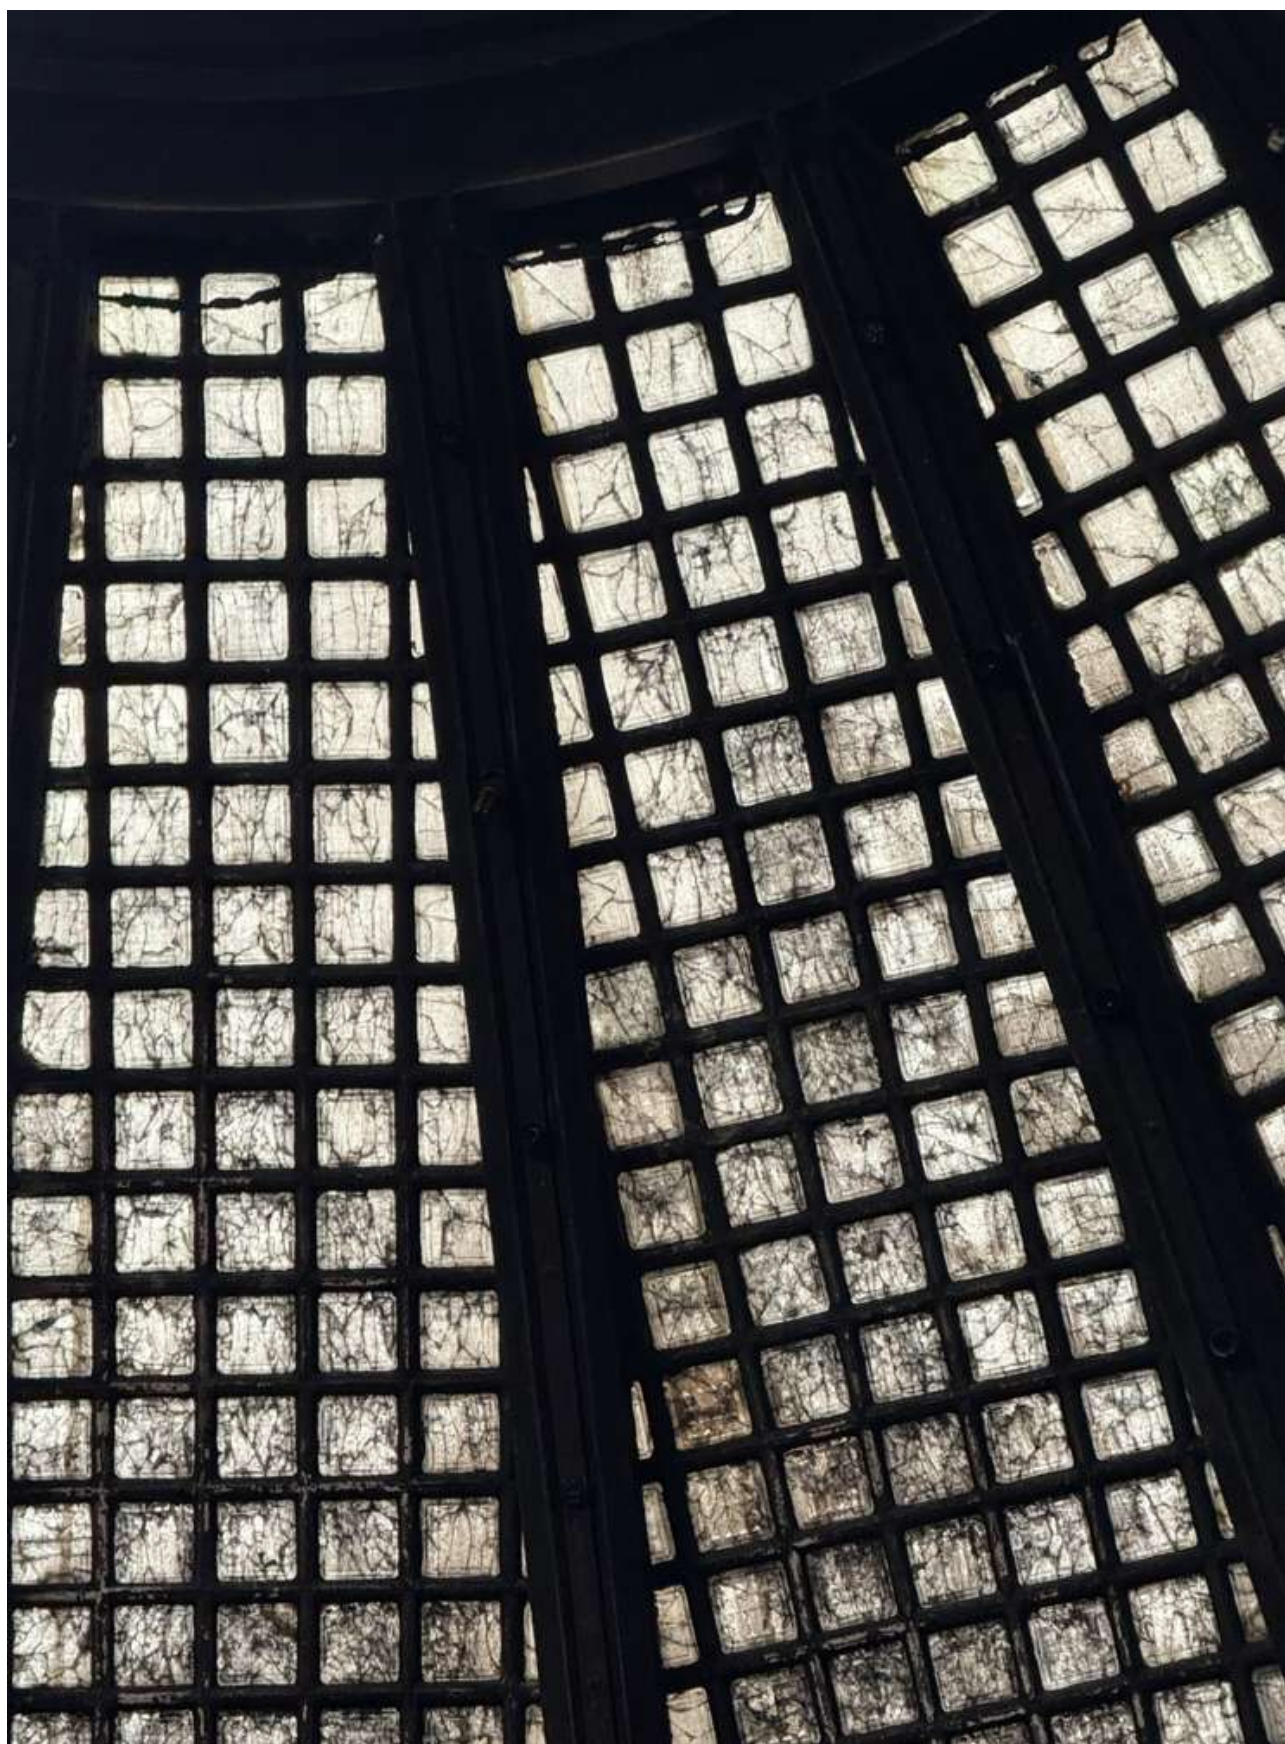
Luxfery jsou takřka ze 100% vypraskány a je nutné je vyměnit.

Výměna skleněných výplní – Jednotlivá pole budou rozebrány (je nutné zajistit statický posudek !!! pro stanovení možné míry vyjmutí luxferů a jejich následné nahrazení – jedná

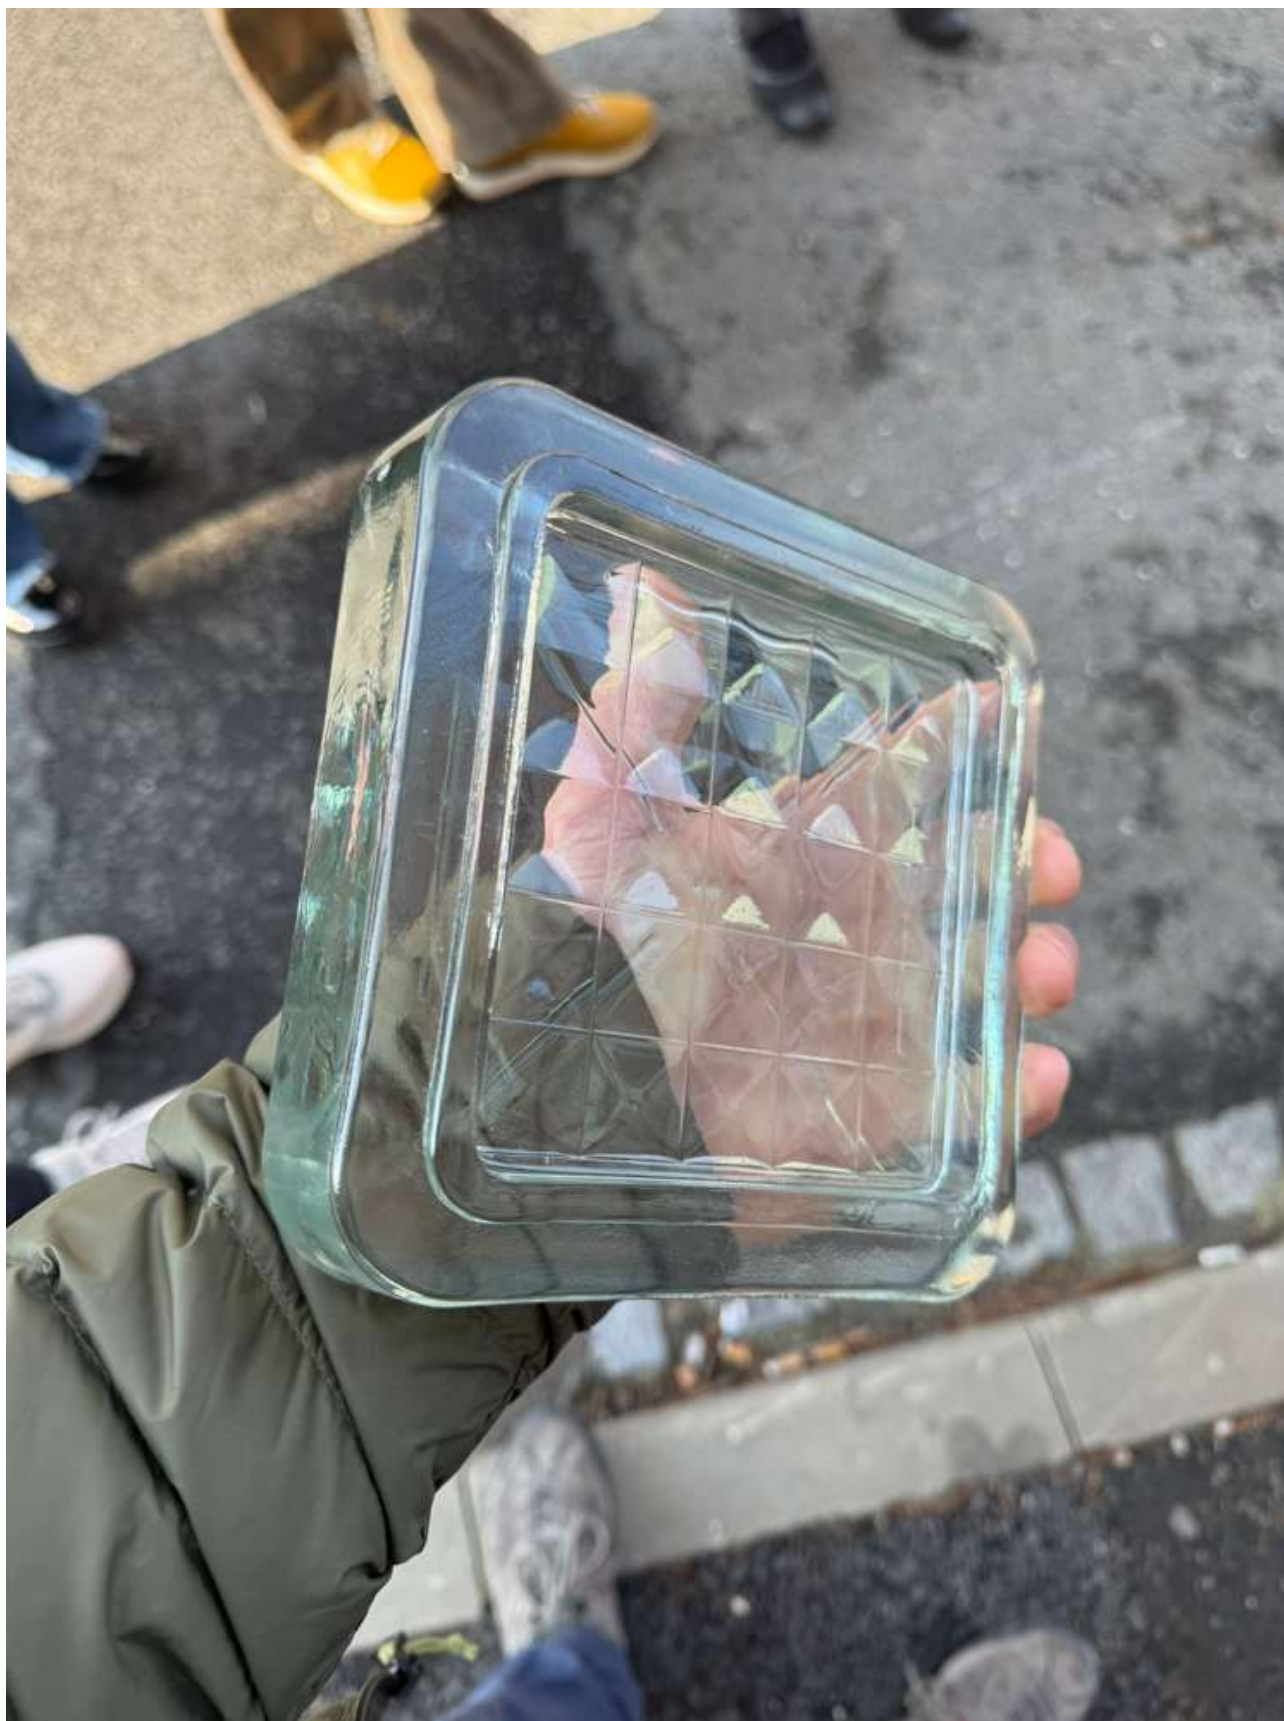
Luxfery stejného tvaru i dekoru se stále vyrábějí, ale o větší šířce.

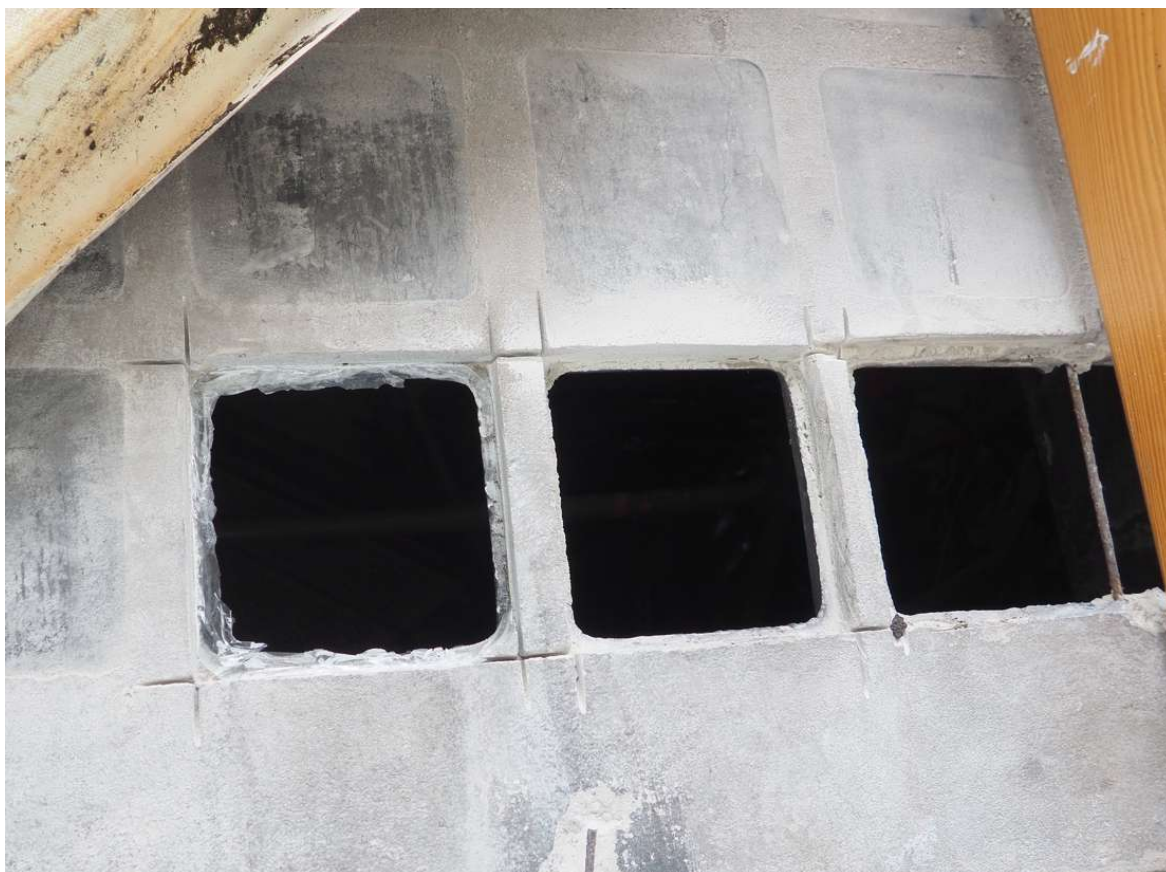
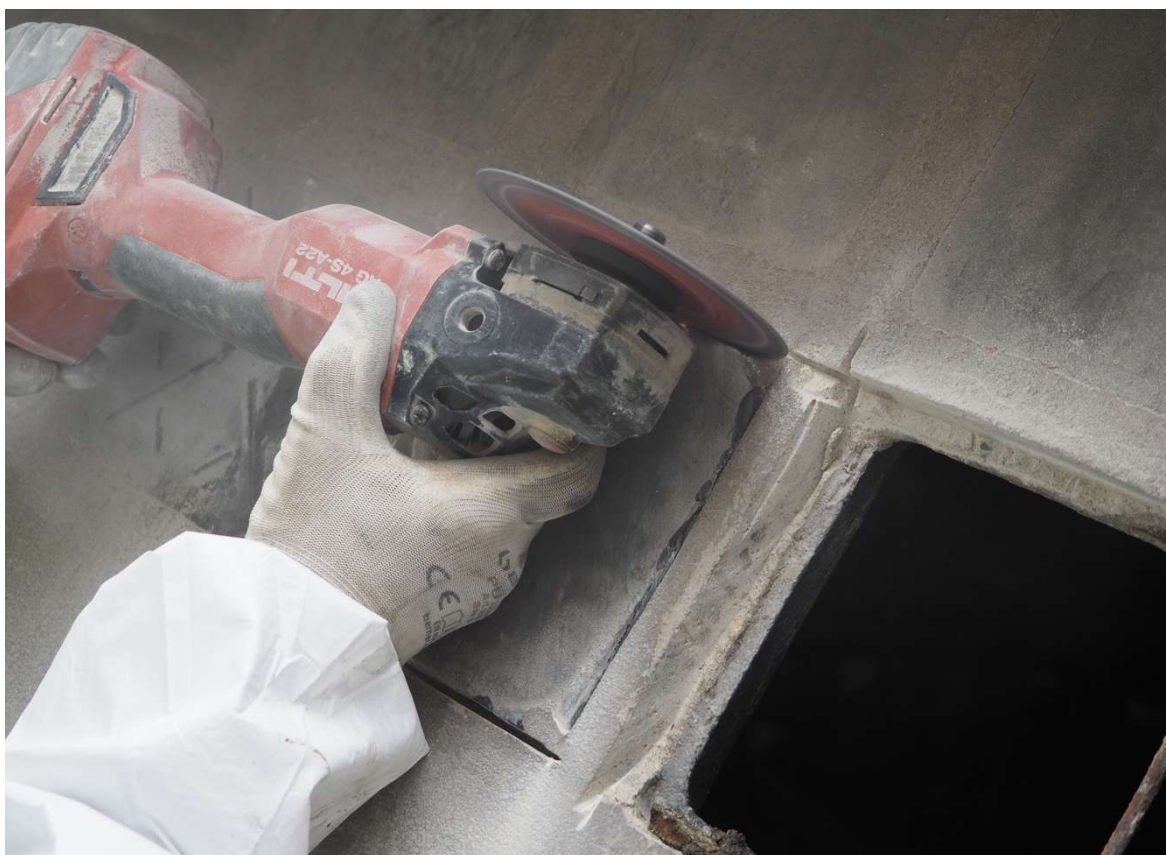
Zkouška vyjmutí luxferů, provedená v září 2025.

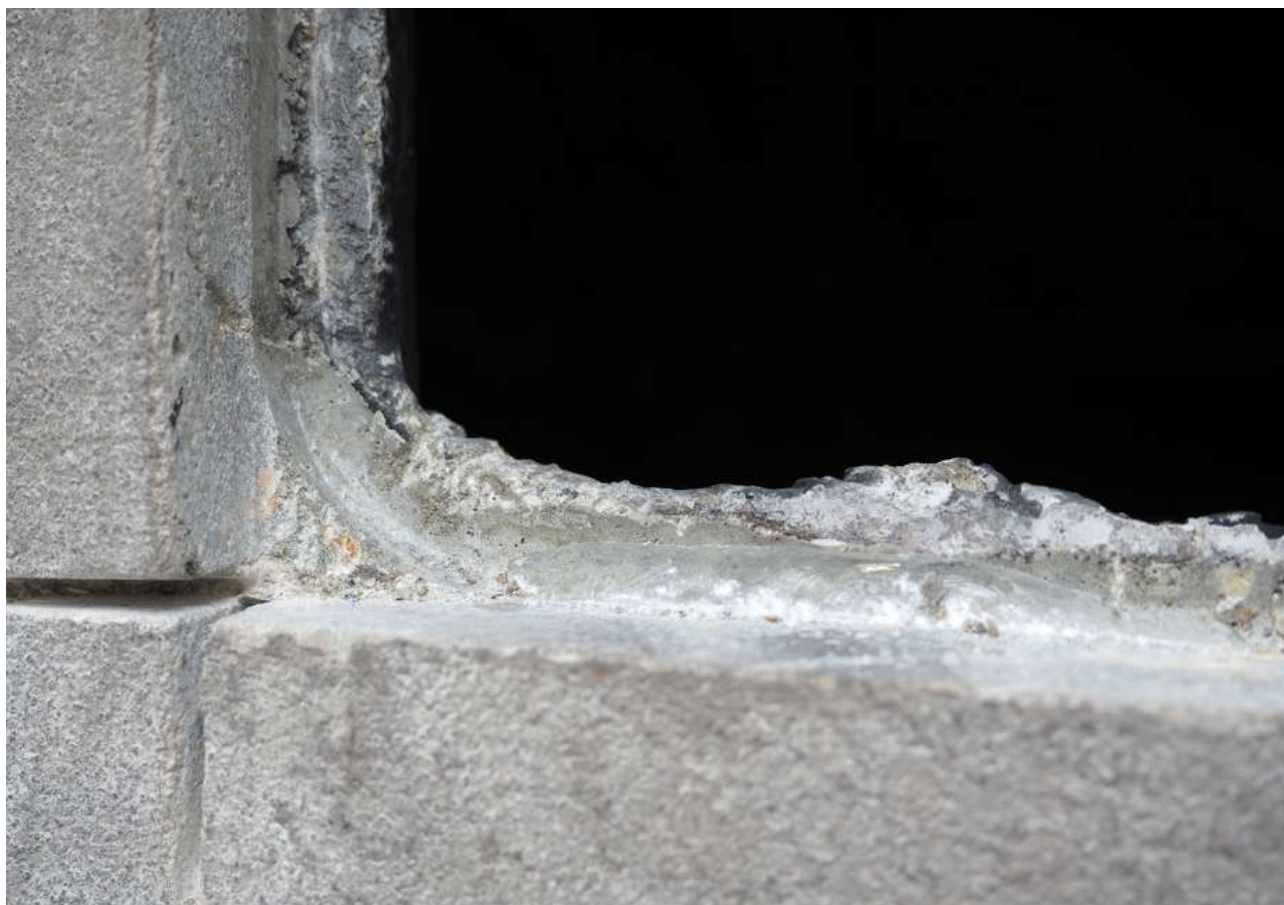
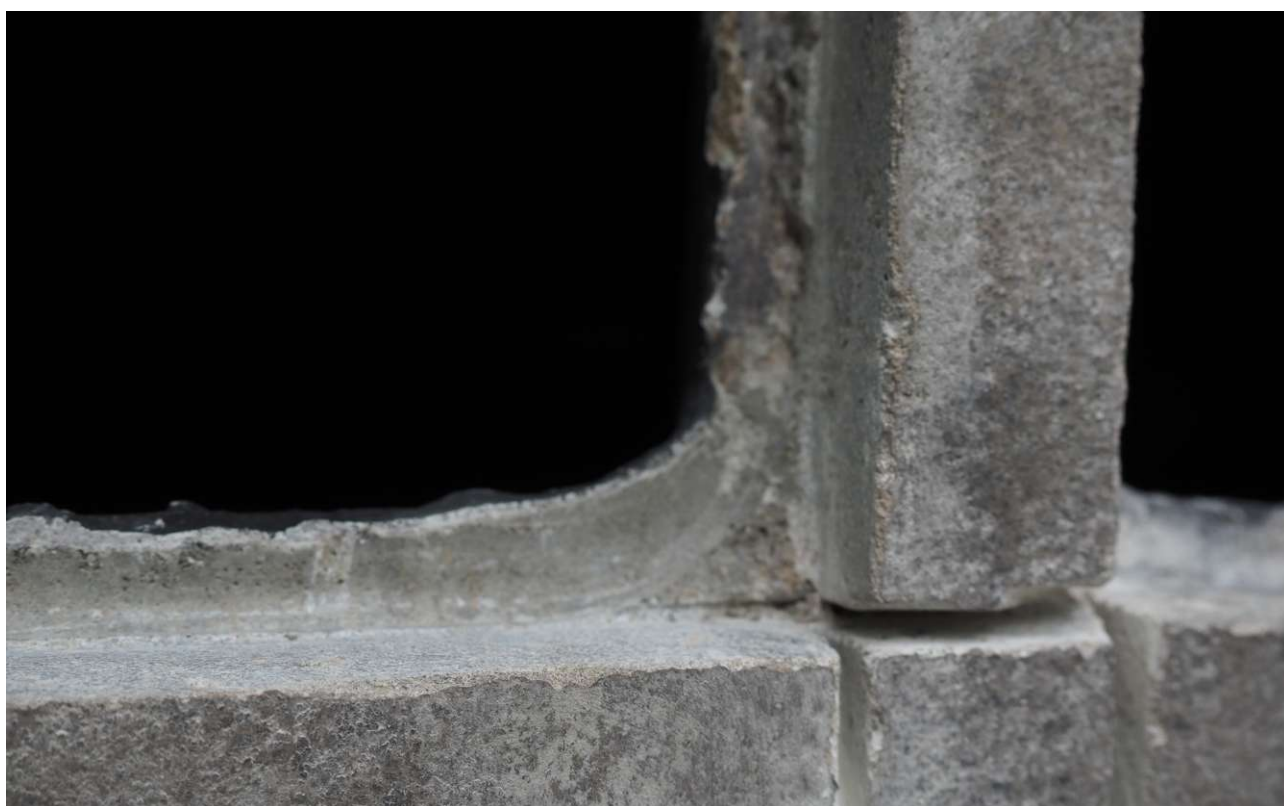
Jasně patrné stopy po vtlačení luxferu do ještě mokré hmoty tmelu (nerovné okraje, bublinky pod sklem, hladká plocha ve stuku s luxferou apod.)

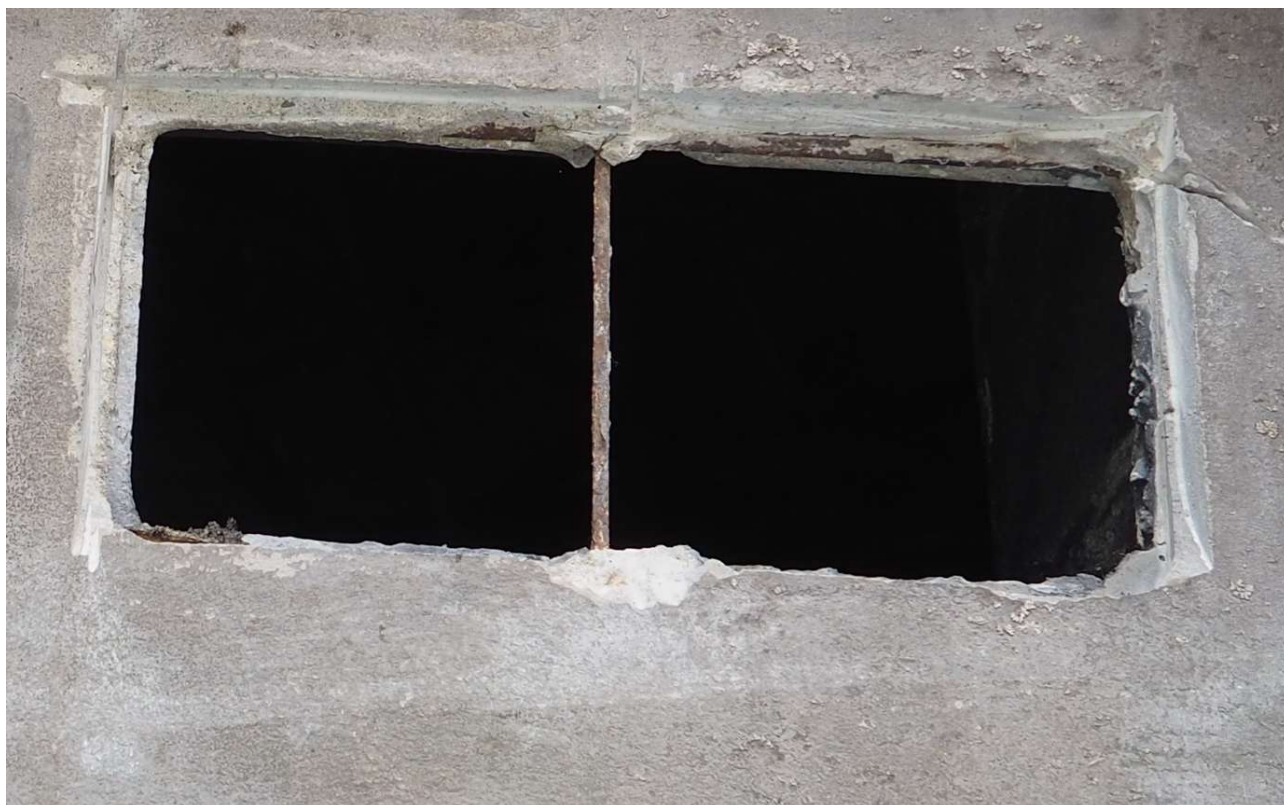
Ocelové výztužné tyčinky vkládané do tmelu při vkládání luxferů. Patrná je celoplošná koroze prvků.

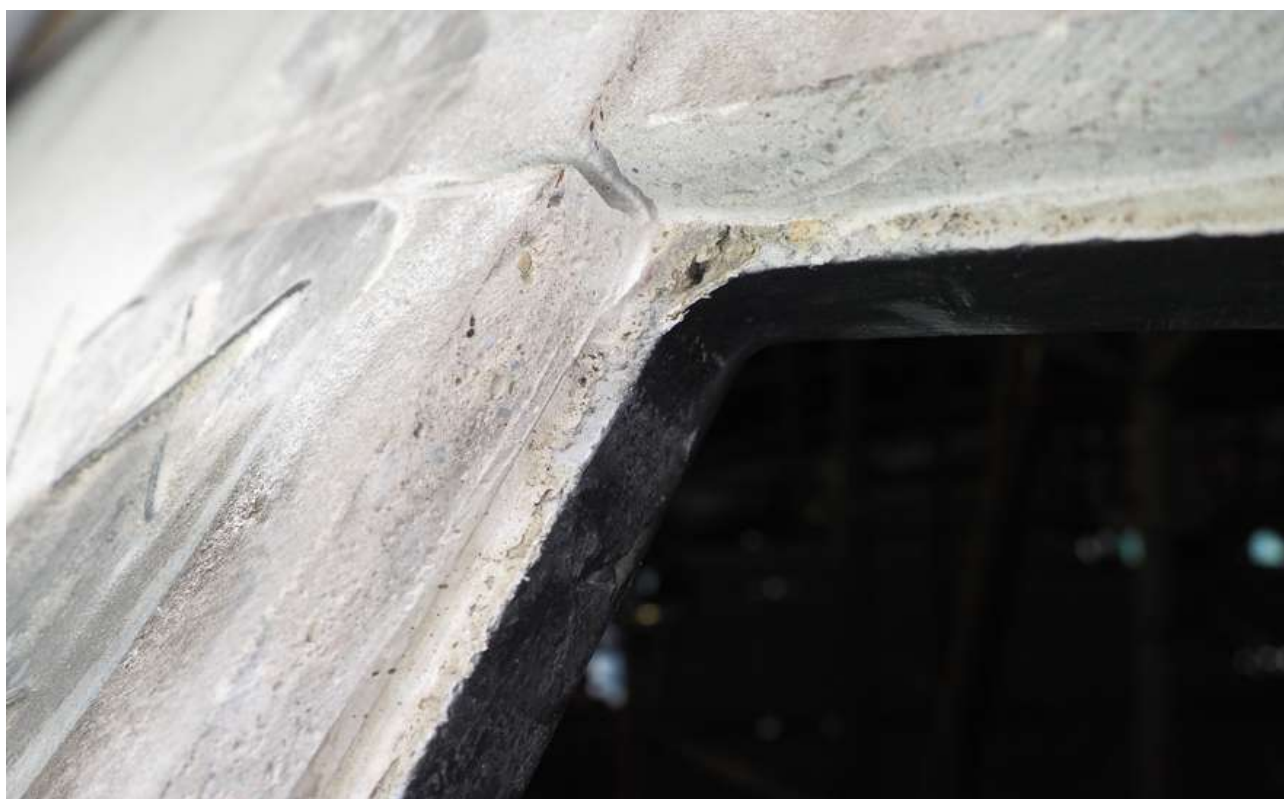
Tmel byl vytvořen z velmi jemného kameniva a cementového pojiva.

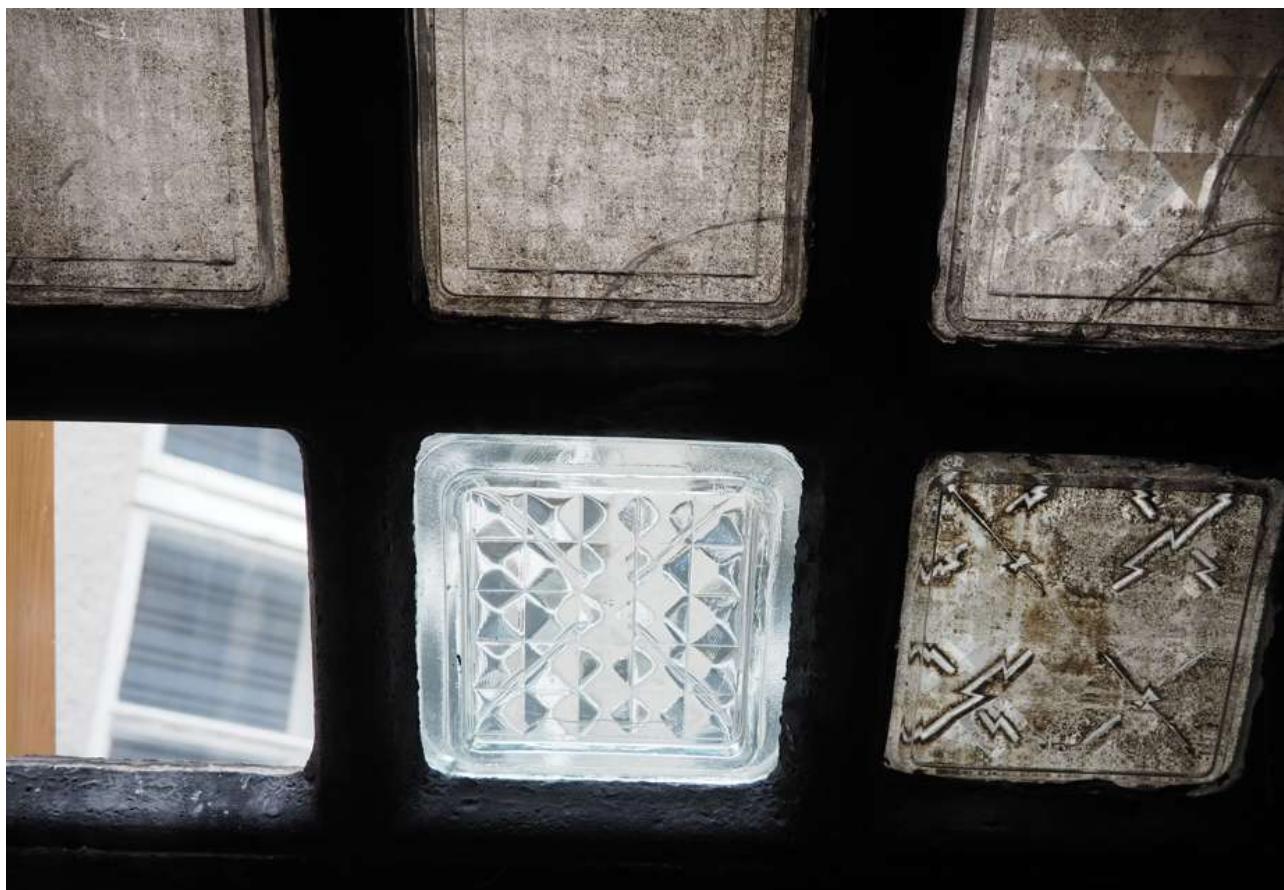
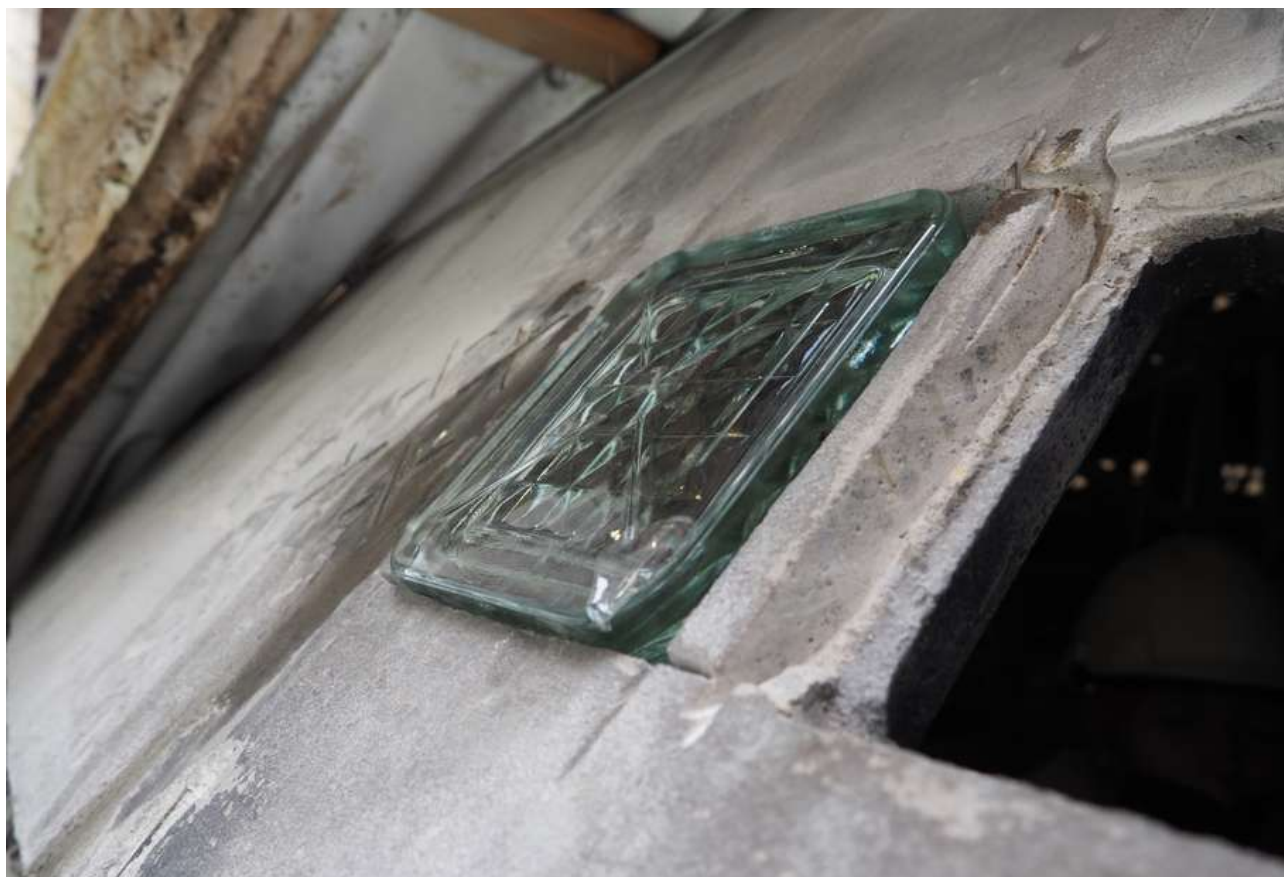
Dříve vybraná náhradní luxfera se jeví jako nevhodná. Je těžší, širší a má jiný optický rastr.
