Bývalý obchodní dům Breda&Weinstein
Opava, náměstí Republiky

Restaurování kupole

Restaurátorský záměr

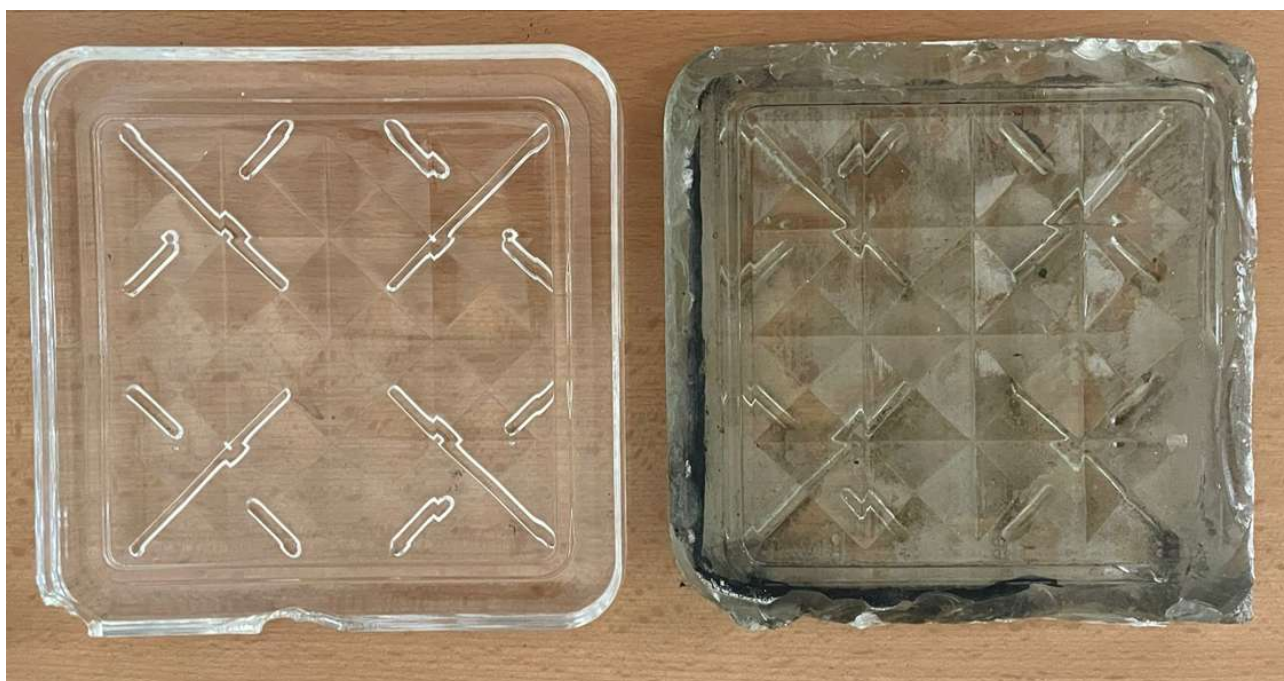
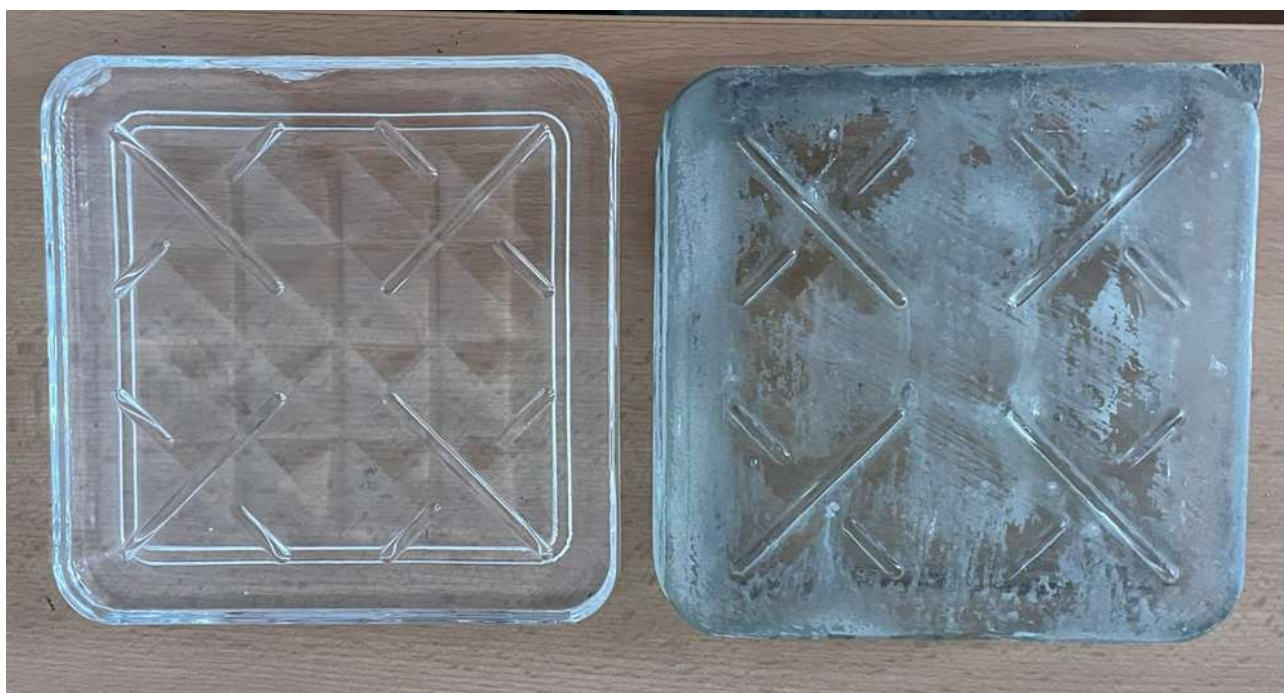
Podařilo se nalézt jiného výrobce, který má naprosto shodné luxfery, ale nemá je skladem a musí se objednat cca 6měsíců předem (vzhledem k potřebným cca 4tis. kusům)
Srovnání dodaného vzorku s vyjmutými originály, oproti prvnímu vzorku je navíc o cca 40% lehčí..

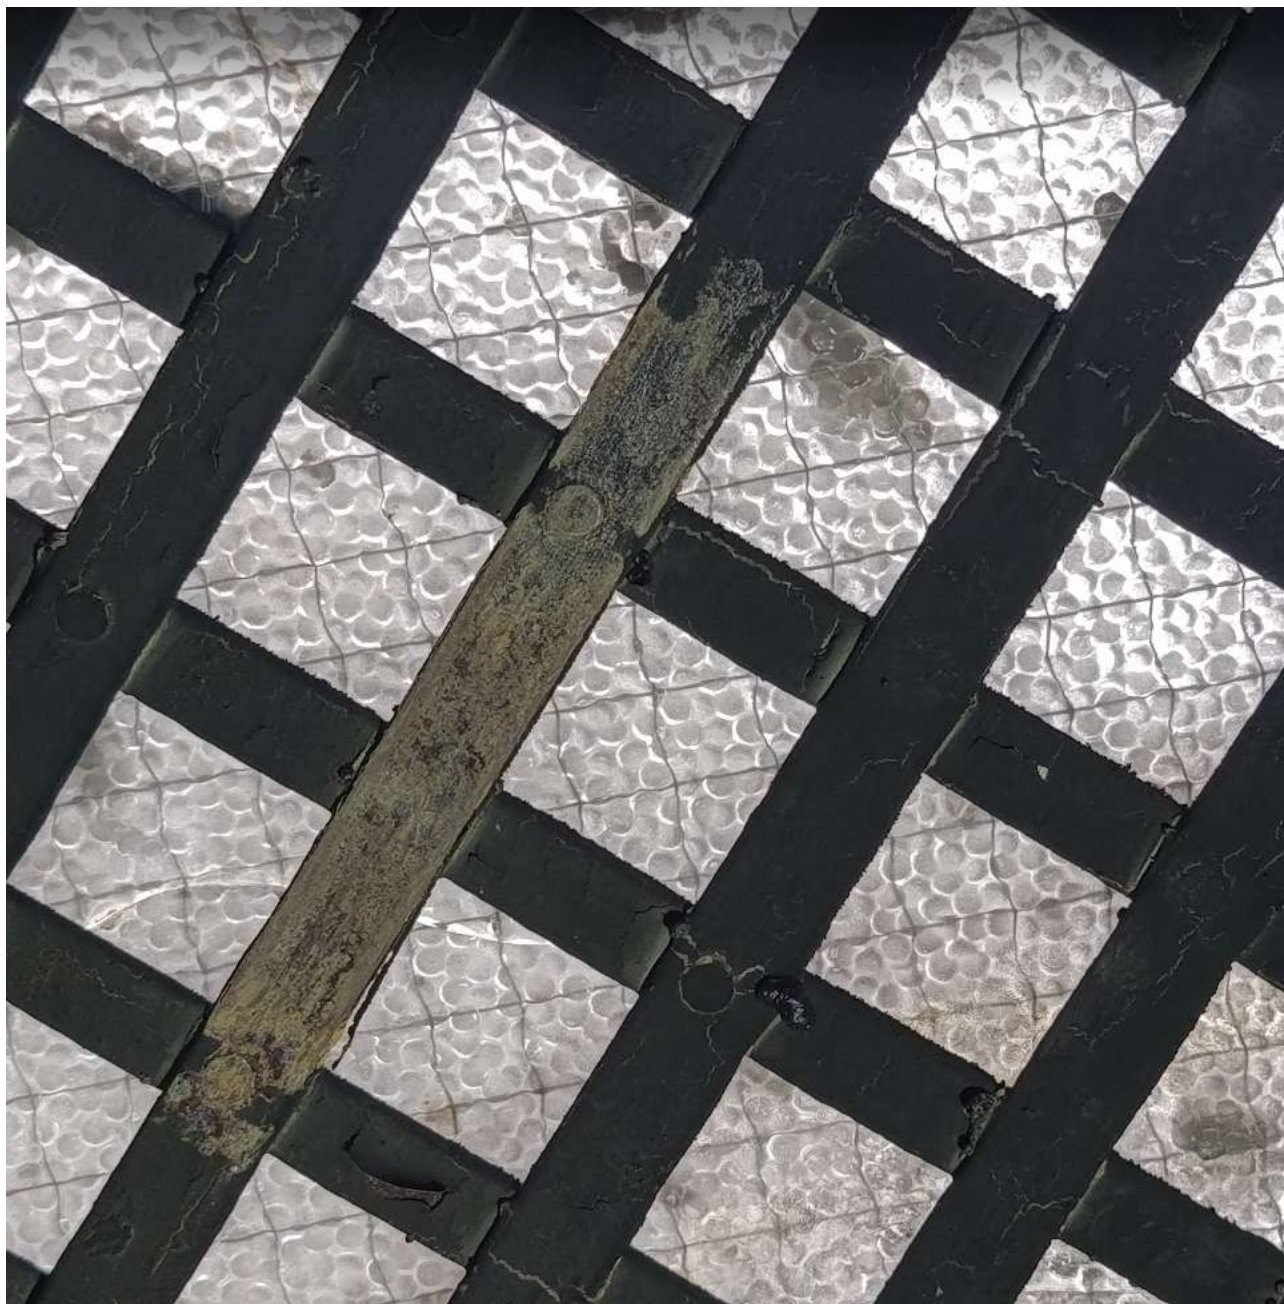
Zkouška čištění plechových mřížek ve vrcholu rozety. Je vyrobena z šedožlutého kovu, pojená nýtováním.

Výměny skel v rámech horní rozety – jednotlivé části budou demontovány, jednotlivé ocelové rámy budou očištěny a případně zámečnický doplněny v místech koroze. Následně budou natřeny dvakrát základem a následně barvou na olejové bázi dle nalezeného barevného řešení (tmavě šedá). Skla budou vybrána na základě dochovaných původních nebo na základě detailních historických fotografií (všechna dnešní skla jsou poválečné drátosklo!). Předpokladem je tvrzené sklo s provedenou vypalovanou malbou v černé barevnosti a čtvercovém rastru (popř. alternativně vypískovaným vzorem a následně nanesenou akrylátovou barvou na sklo. Rastr jednotlivých polí bud vycházet z nalezené plánové dokumentace ke stavbě kupole. Jednotlivé tabule budou do rámců osazeny na sklenářský tmel tak jako bylo realizováno nyní. Mechanismus otevírání je součástí zámečnické obnovy vrcholové nástavby. Obnoven a využit bude mechanismus spouštění kruhového svítidla z vrcholu kopule.
