# **Rekonstrukce obchodního domu Breda Opava Oprava kopule nad hlavní halou obchodního domu 2.etapa**

## **Technická zpráva**

**Investor:** Statutární město Opava, Horní nám 69, 746 01 Opava

**datum:** leden 2026

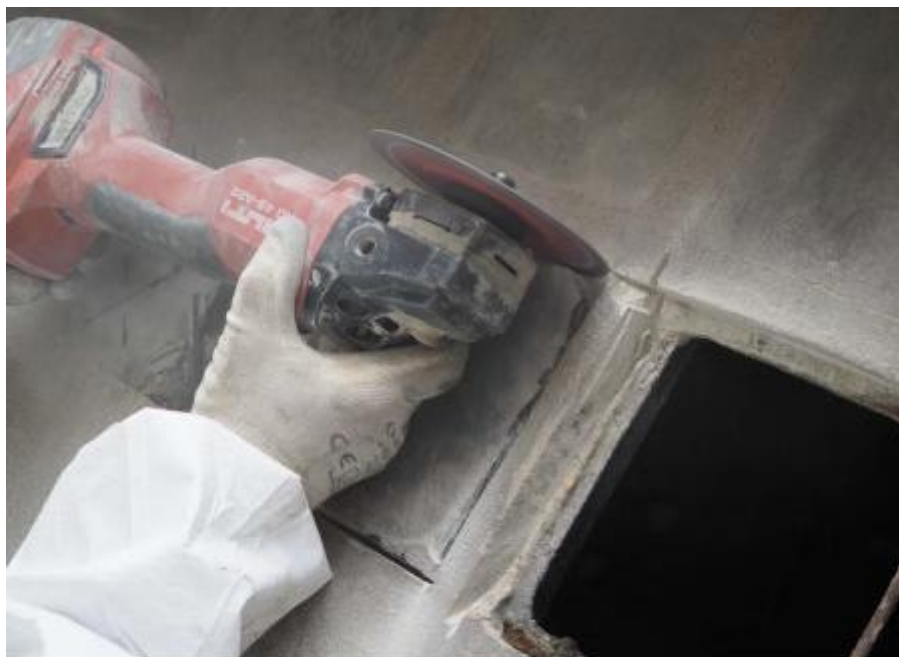
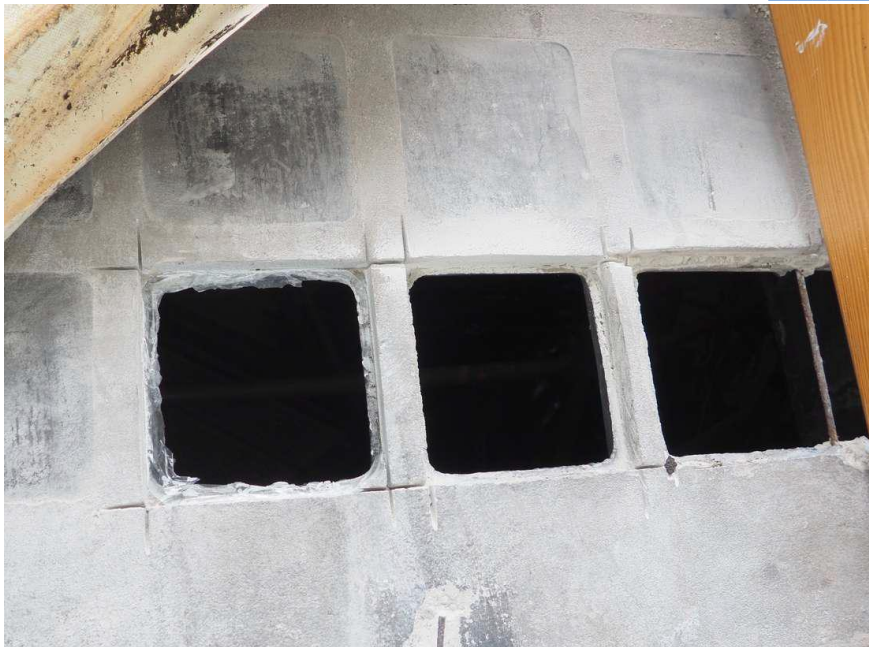
Skleněné luxfery jsou z valné většiny popraskané. Betonové výplně mezi jednotlivými luxfery jsou narušené, spáry vypraskané.

Jednotlivá pole, resp. jejich výplň skleněné luxfery budou rozebrány. Demontáž bude prováděna z exteriéru naříznutím úhlovou bruskou s tenkým řezným kotoučem. Práce musí být prováděny s maximální pečlivostí, aby nebyly narušeny nosné žebra s ocelovou výztuží ohraničující skleněné tvárnice pod dozorem restaurátora s povolením ministerstva kultury k restaurování kulturních památek nebo jejich částí, které jsou uměleckořemeslnými pracemi

V rámci rozebírání bude ponechána původní výztuž, tak aby na ni mohla být navázána nová síť nerezových armatur (po prověření stability původních, jejich stabilizaci, ošetření povrchu a provedení ochranného nátěru).

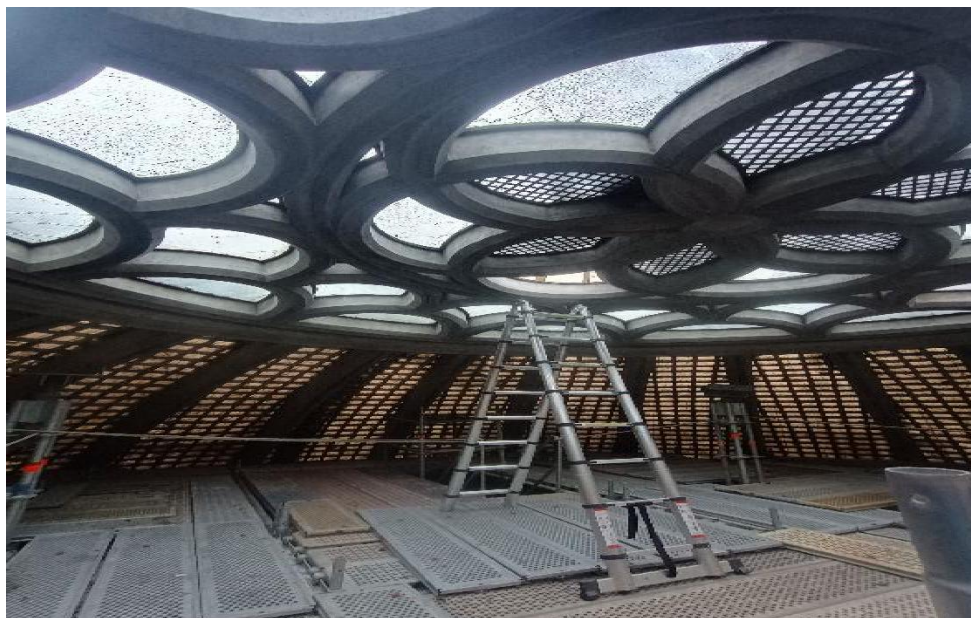
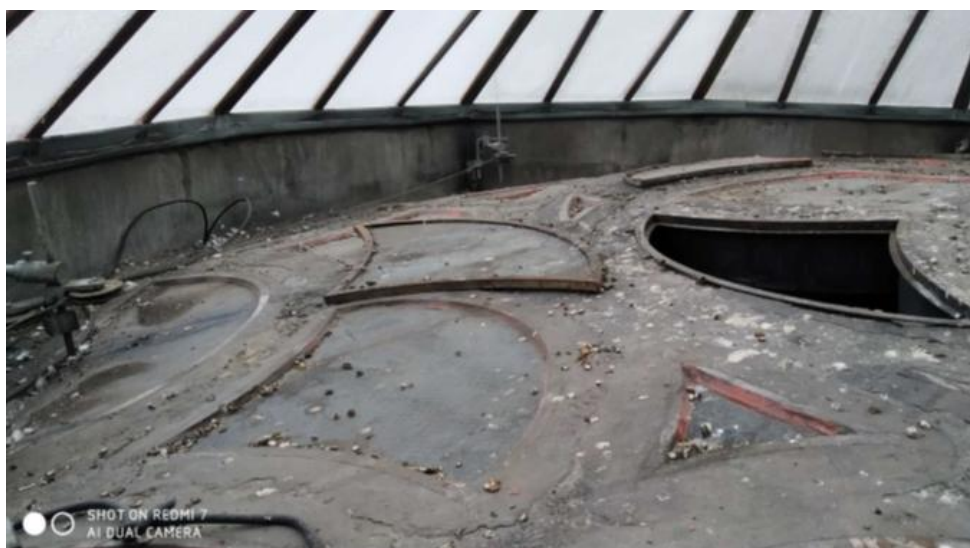
#### Výměny skel v rámech horní rozety

Plocha tzv. vrcholové růžice bude předem vyčištěna od nánosů ptačího trusu. Prosklené části klenby jsou vloženy do ocelových rámců, část prosklených výplní je otevíratelná.

Jednotlivé prosklené části budou demontovány, ocelové rámy skel budou důkladně očištěny a případně zámečnický doplněny v místech degradovaného poškození koroze. Následně budou ocelové rámy natřeny základní barvou a následně barvou dle historického barevného řešení (tmavě šedá).

Nové skleněné výplně budou vyrobeny z vrstveného bezpečnostního skla ( Stadi 44.2 ). Tyto skla se skládají ze dvou nebo více vrstev čirého skla vrstveného pomocí jedné nebo více fólií z polyvinylbutyralu (PVB).

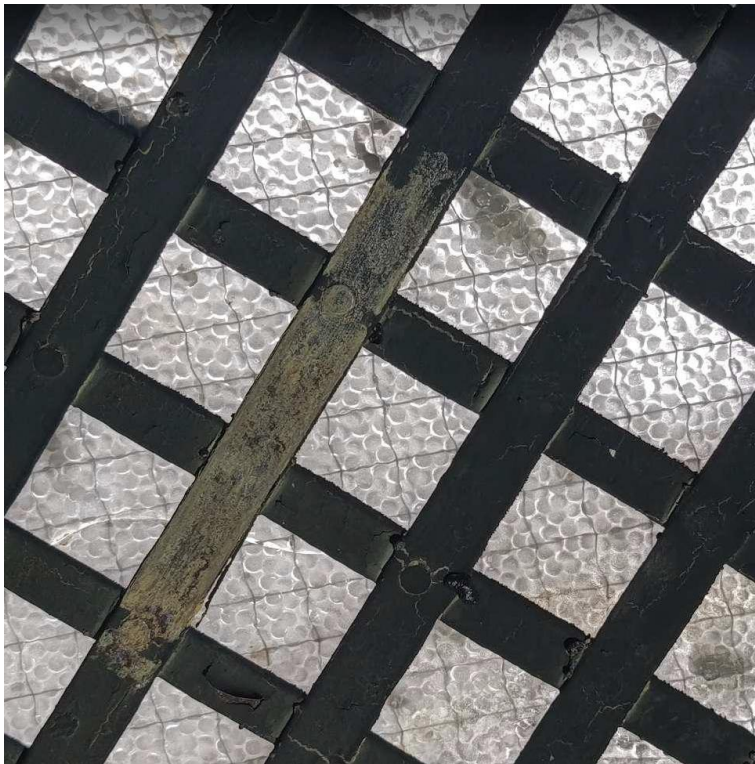
Ve vrcholu rozety se nachází 6 ks prosklených otvorů z drátoskla vloženého do plechových mřížek. Tyto prosklené prvky jsou otevíravé - ocelový rám okenních křídel je pomocí dvou pantů upevněn do ocelového rámu. Dělicí mřížka skleněných výplní je vyrobena z šedožlutého kovu, pojená nýtováním

Po demontáží skleněných tabulek bude mřížka očištěna a vizuálně zkontrolován její technický stav a především únosnost nýtovaných spojů.

V případě nutnosti budou poškozené části opraveny stejnou technologií. Následně bude provedeno odstranění původního nátěru a provedení nového dle původní technologie.

Nové skleněné výplně budou opět z čirého bezpečnostního skla ( Stadiip 44.2 ) osazené do sklenářského tmelu.

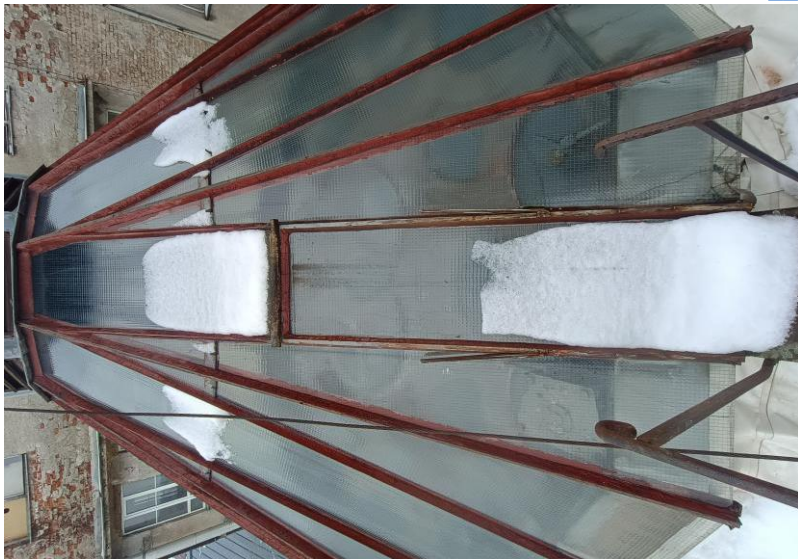
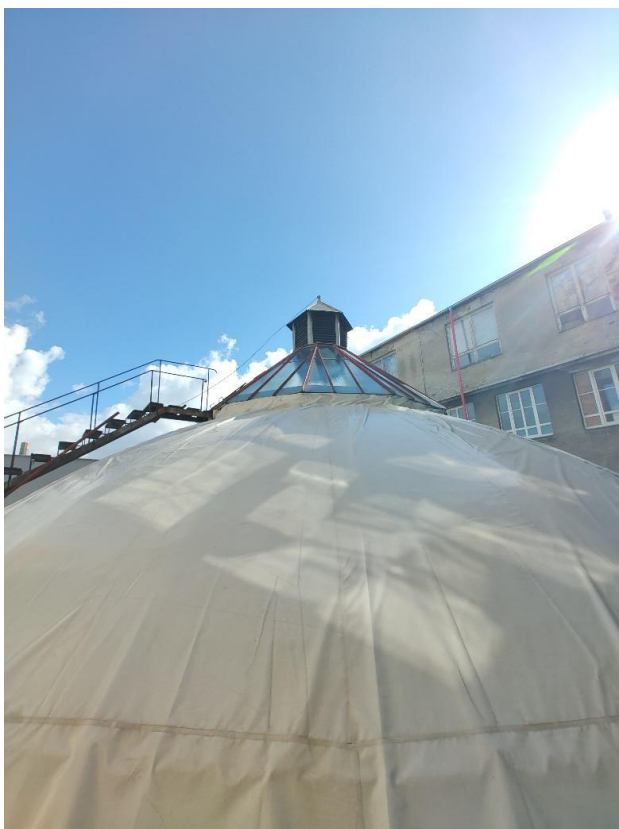
#### Oprava vrcholu kopule

Vrchol kopule slouží k proslunění, k odvětrání a ke vstupu do meziprostoru kopule. Přístup je řešen po vnějším ocelovém schodišti.

Skleněné výplně z drátoskla budou odstraněny. Ocelový ( z profilů T a L ) bude zbaven nečistot a rzi. Následně bude provedena kontrola technického stavu ocelového rámu a

v případě nutnosti bude vyměněny poškozené části stejnými ocelovými profily. Po opravě konstrukce bude proveden ochranný nátěr 1 x základ + 2 x krycí. Nová výplňová skla budou po zaměření vyrobeny z vrstveného bezpečnostního skla ( Stadip 44.2 ). Upevnění skleněných tabulí do rámu pomocí sklenářského tmelu.

Spára mezi sklem a ocelovým rámem bude zakryta ochranou lištou ( krytkou ) z TiZn plechu ( Rheinzink – prePATINA ), která bude chránit spáru a sklenářský tmel před povětrnostními vlivy.

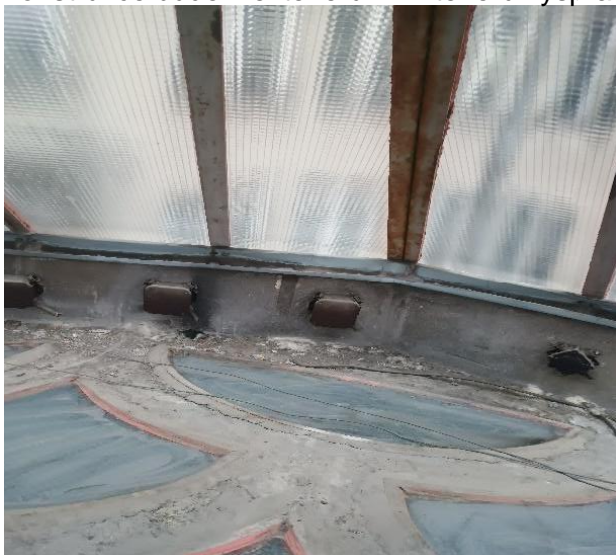
Železobetonový spodní prstenec vynášející ocelový rám je z exteriéru opláštěn pozinkovaným plechem. Na vnitřní strany prstence v interiéru se nachází pozinkovaný žlab pro zachyt případného kondenzátu. Tyto klempířské prvky budou demontovány, betonová konstrukce bude z exteriéru i z interiéru vyspravena opravnou maltou.

Nové oplechování vnější římsy a nový vnitřní žlab bude proveden z titanzinkového plechu tl. 0,7 mm. ( Rheinzink – prePATINA )

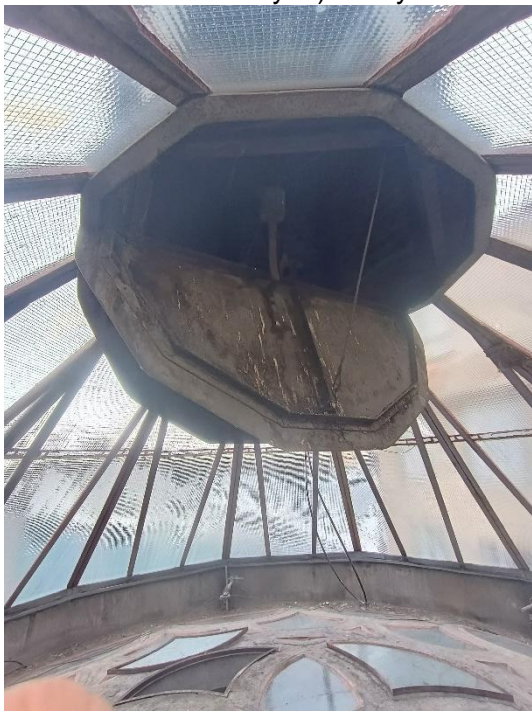
#### Mechanismus klapky pro otevření odvodu vzduchu do vrcholu kopule

V prostoru mezi prosklenou částí a dřevěným vrcholem kopule se nachází otevíravá klapka vyrobená ze dvou plechových segmentů ( tzv. Motýlí klapka ). Pomocí mechanismu ze systému tažných ocelových lanek, závaží a kladek bylo možné mechanicky klapku otevřít a tím zajistit výměnu vzduchu vrcholu kopule.

Ocelové prvky ( klapky, upevňovací držáky, závaží) budou demontovány, očištěny a v případě nutnosti v nejnútěnějším rozsahu vyměněny části komponentů.

Ocelové lanka budou dodána nově.

Před opětovnou montáží budou veškeré ocelové prvky opatřeny ochranným nátěrem ( 1 x základní nátěr + 2 krycí ). Pohyblivé části budou promazány vazelinou.

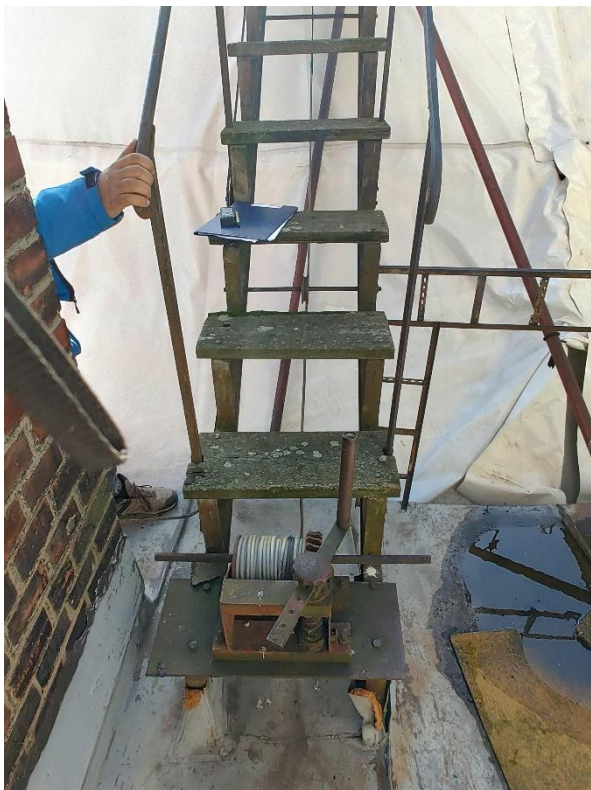
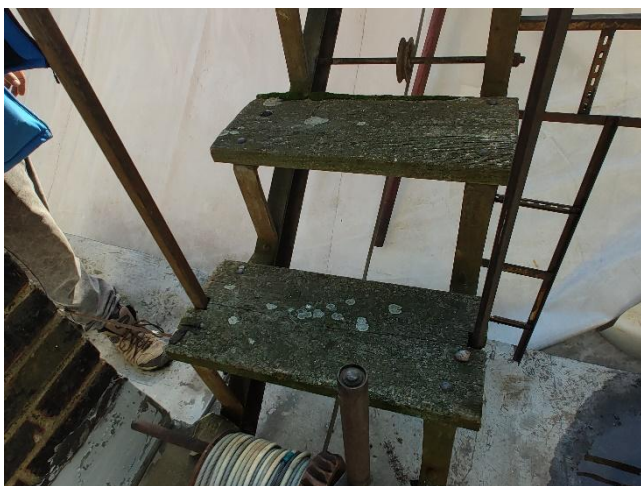
#### Oprava přístupového schodiště

Nosná konstrukce žebříku je provedena ze dvou ocelových schodnic z U profilů na nichž jsou navařeny ohýbané pásovin, které slouží pro uchycení jednotlivých schodišťových stupňů pro na ohýbaná a svařená do potřebného tvaru. Oboustrané ocelové zábradlí je z hranatých a kulatých tyčových profilů. Náslapy jsou z fošen z tvrdého dřeva kotvených do ocelové pásovin vratovými šrouby

Oprava schodiště bude obsahovat demontáž dřevěných nášlapů a výroba nových. Nášlapy z tvrdého dřeva budou před montáží po vyvrtání montážních otvorů opatřeny ochranným olejovým nátěrem.

Ocelová konstrukce bude zbavena nečistot a rzi. Následná vizuální kontrola prokáže, zda je nutná výměna některých poškozených částí. Případná výměna bude provedena pouze v nejnutnějším rozsahu. Veškeré ocelové prvky budou natřeny antikorozi barvou ( 1 x základní + 2 x krycí ).

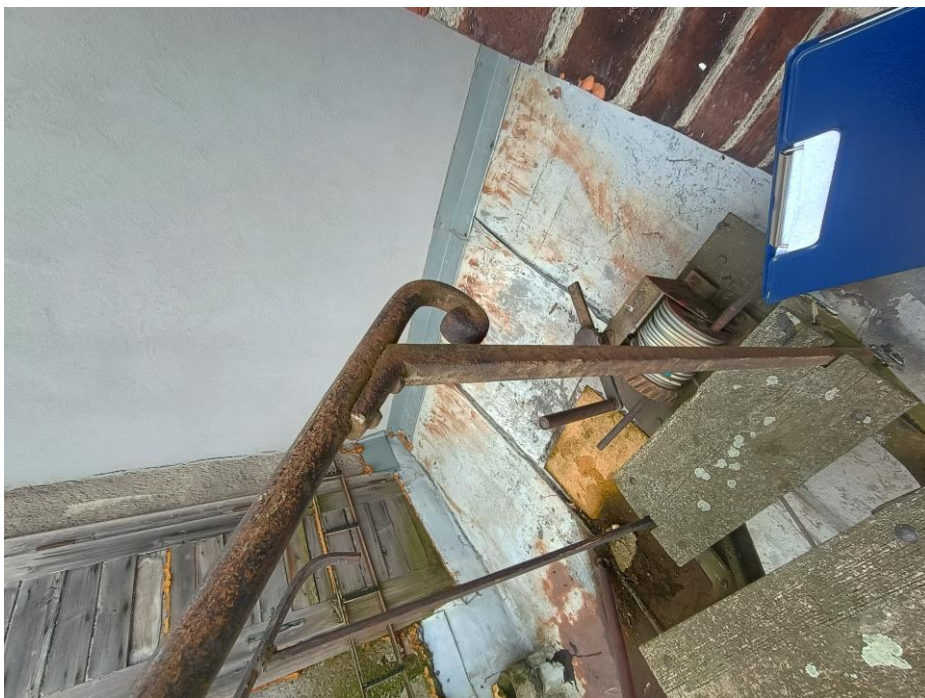
Zábradlí zůstalo původní pouze na levé straně schodiště, pravá strana zábradlí bude demontována a bude vyrobeno nové zábradlí ve stejném provedení jako původní levé.

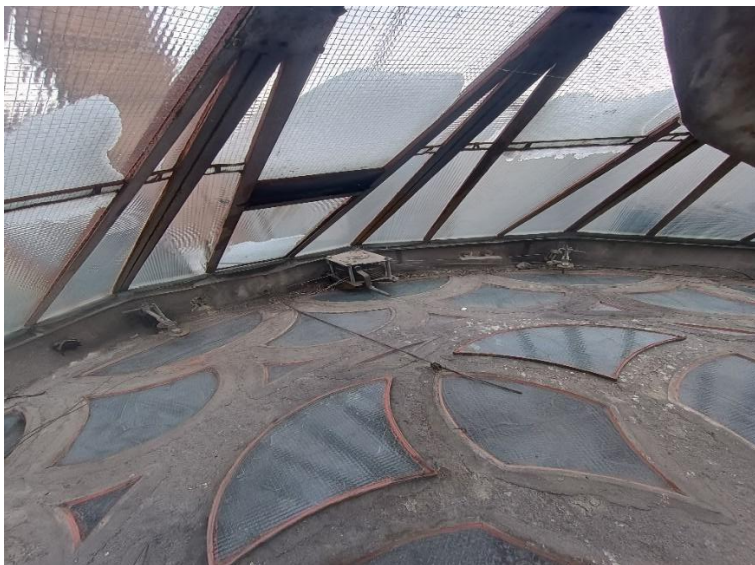
V kopuli se nachází mechanismus pro spuštění osvětlovacího tělesa. Je tvořen systémem kladkostroje a ocelových lanek po obvodu kopule, které dále prochází prostupy do vestibulu. Spuštění se provádí ručně pomocí navijecí kladky. Ovládací části kladky a naviják ocelového lanka bude repasován ( očištění, nátěr, promazání kluzných částí, popř. výměna poškozených částí ) ocelové lanko bude vyměněno za nové

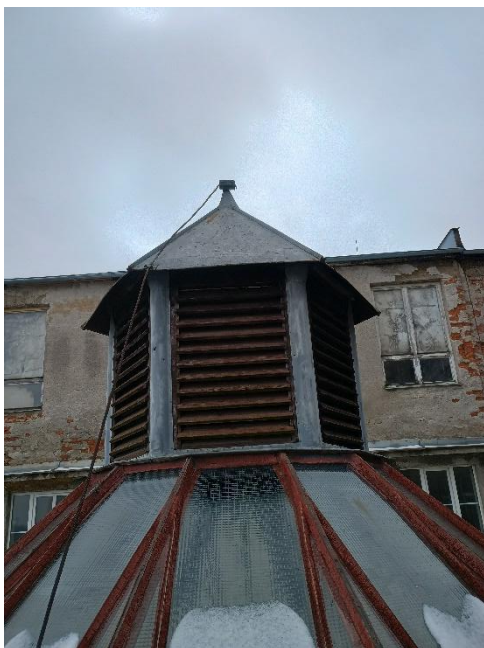
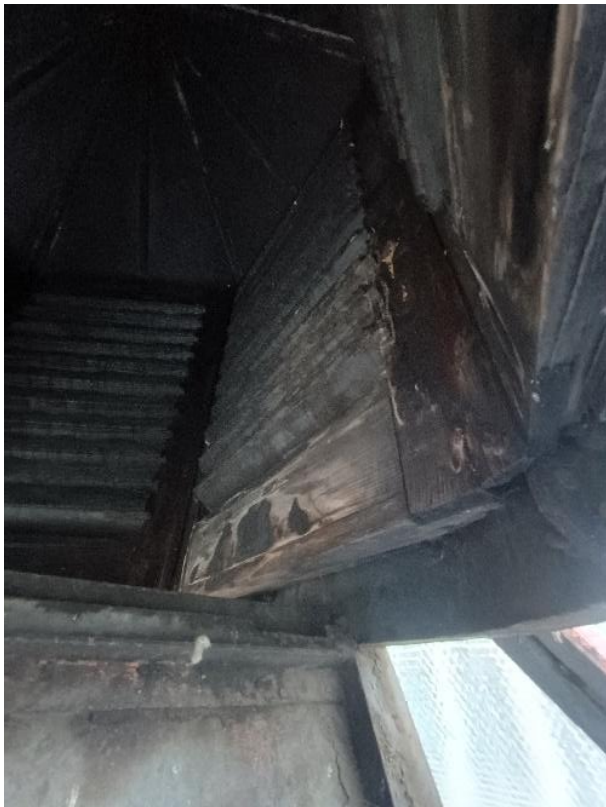
#### Vrchní věžička kopule

Nosná konstrukce věžičky včetně stříšky je provedena z ocelových profilů. Tvarově se jedná o šestiúhelník s jehlanovitou střechou. Výplně jednotlivých šesti polí tvoří šikmé lamely z dřevěných latí. Mezery mezi lamelami umožňovaly proudění vzduchu. Vnější části konstrukce jsou opláštěny pozinkovaným plechem. Vnitřní části jsou opláštěny dřevěnými deskami. Krytina je rovněž z hladkého pozinkovaného plechu.

Technický stav ocelových prvků není zřejmý. Předpokládá se očištění popř. doplnění poškozených částí konstrukce a ochranný nátěr. Vnitřní dřevěné obložení bude nahrazeno novými deskami s ochranným nátěrem.

Dřevěné lamely budou provedeny z tvrdého dřeva s hloubkovou impregnací.

Bednění střechy z impregnovaných prken tl. 24 mm.

Nová střešní krytina na plnoplošném bednění střechy bude provedena z falcovaného TiZn plechu tl. 0,7 mm (RheinZink – prePATINA). Separační vrstva mezi bedněním a krytinou bude provedena ze strukturální rohože.

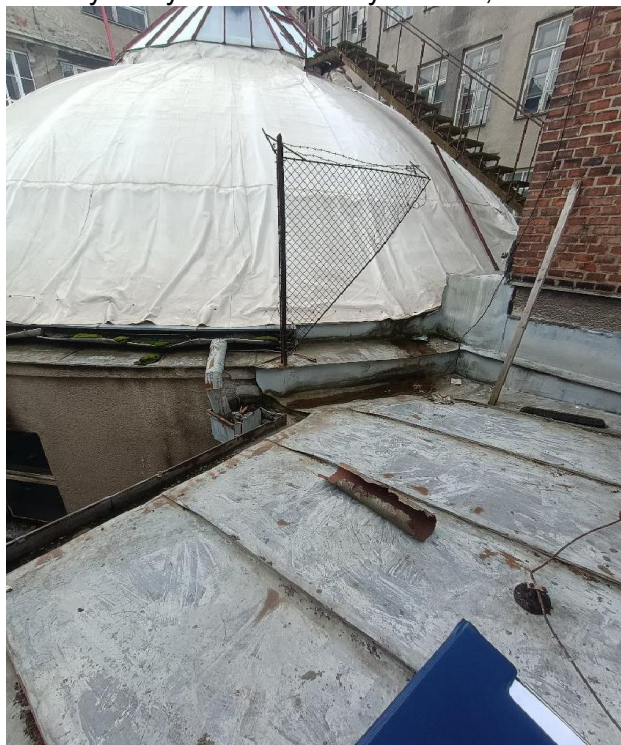
Klempířské prvky této strany kopule tvoří oplechování římsy a půlkulatý nástřešní žlab včetně žlabových háků. Dešťový žlab odvádí vody do dvou svislých svodů, které jsou napojeny kotlíků z nichž dešťová voda dále stéká do stávajících vnitřních svodů.

Oplechování bude v plném rozsahu odstraněno. Po demontáži oplechování římsy bude ověřen technický stav betonové římsy. Předpokládá se oprava betonové římsy a dodávka včetně montáže nového oplechování z TiZn tl. 0,7 mm ( Rheinzing prePATINA ). Nově bude oplechována římsa a spodní lem kopule mezi římsou a spodní řadou luxferů. Nově budou dodány žlaby včetně žlabových háků, žlabové kotlíky a svody
