Technické zhodnocení stavby

Posouzení střech budov pro FVE ZŠ EDVARDA BENEŠE

25-Z-024 Posouzení střech budov pro FVE ZŠ Edvarda Beneše

Verze 02

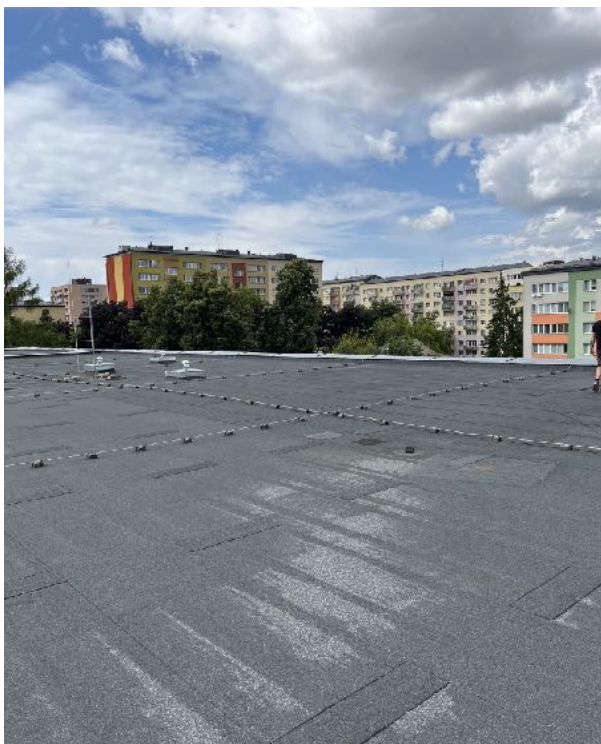
Zjištění 1: *Střešní plášť vykazuje poruchy jak v ploše, tak u atikové konstrukce.* Tento stav vyžaduje celkovou rekonstrukci střešní konstrukce a to minimálně v rozsahu výměny hlavní hydroizolační vrstvy s vyspravením atikových částí.

Obrázek 1 - Stávající střešní konstrukce

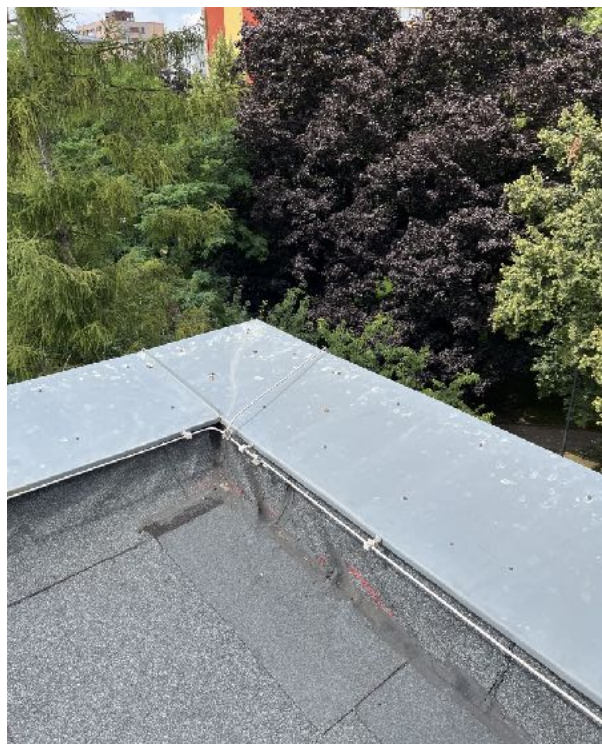
Obrázek 2 - Atiková konstrukce střechy

Vzhledem k odtěžení stávajícího souvrství a následné provedení nové skladby bude atika výškově ponechána. Pouze bude provedeno její vyspravení a následné zateplení.

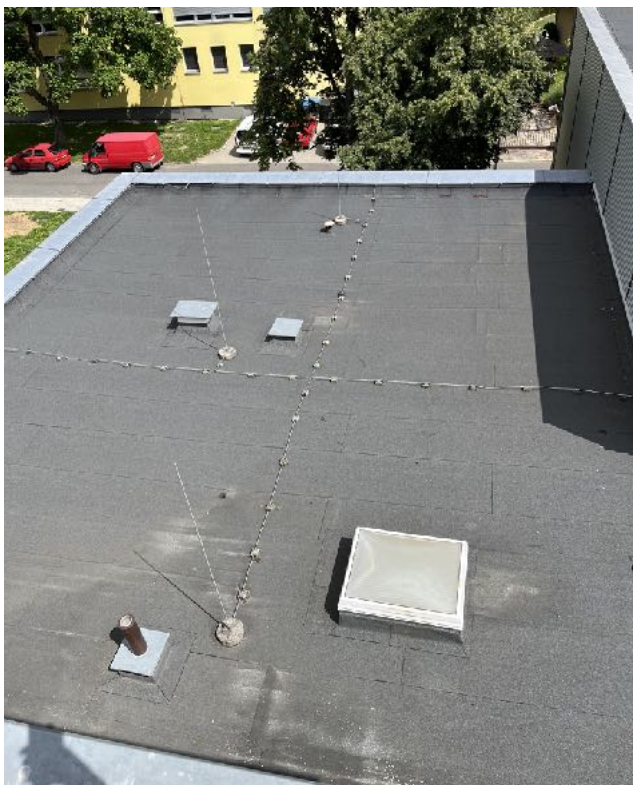
Obrázek 3 - Střešní vpust

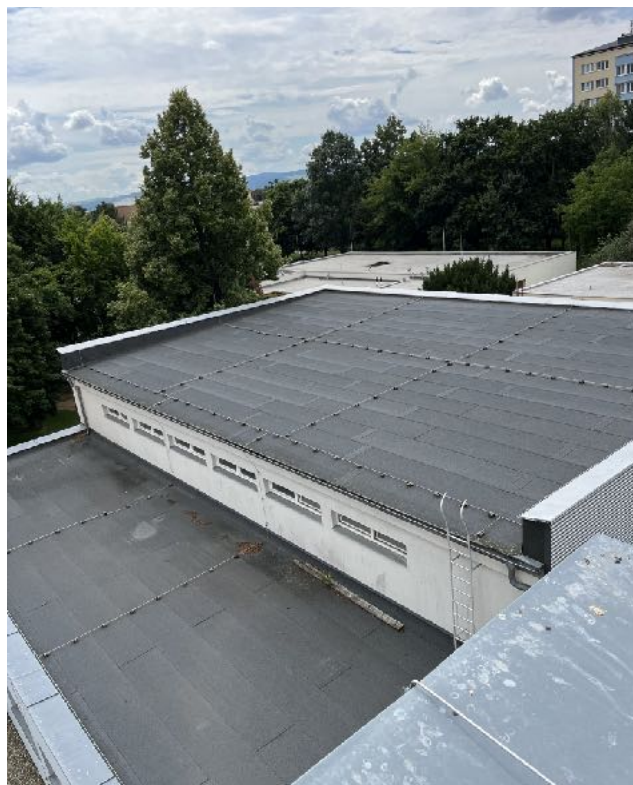
Zjištění 2: *Dále z důvodu poškození/poruchy plochy střešního pláště dochází ke vzniku vlhkosti ve střešní skladbě či k případnému výskytu vody v souvrství.*

Obrázek 4 - Střešní konstrukce s SBS pásem

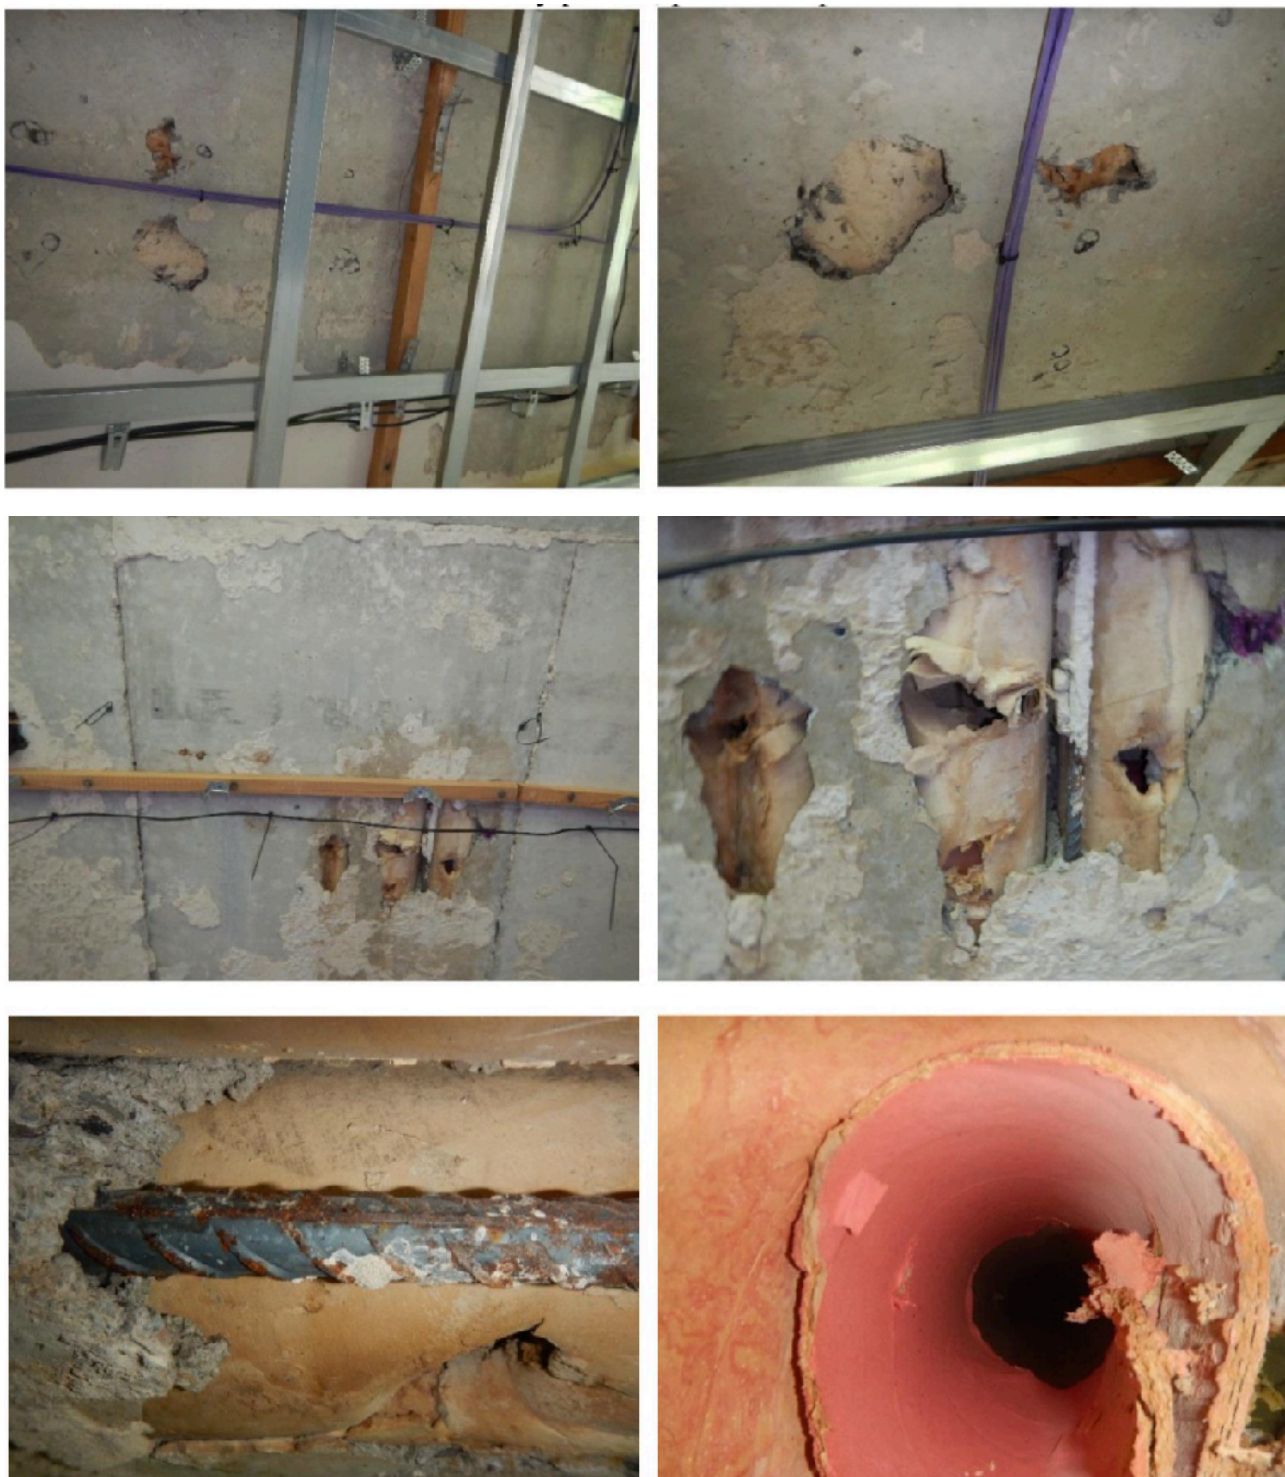
Zjištění 3: *Součástí střešní konstrukce je i nosný železobetonový dutinový panel, který na hlavním objektu vykazuje havarijní stav a to nejméně na 10% své plochy.* V rámci tohoto zjištění není doporučována montáž FVE na střešní konstrukci do doby provedení sanačních prací [02]

Obrázek 5 Stav stropních panelů nosné konstrukce střechy

2. Provedení detailního zmapování míry poškození stavebních stropních dílců
3. Vyhotovení projektu sanace stropní konstrukce
4. Provedení sanace stropních konstrukcí.

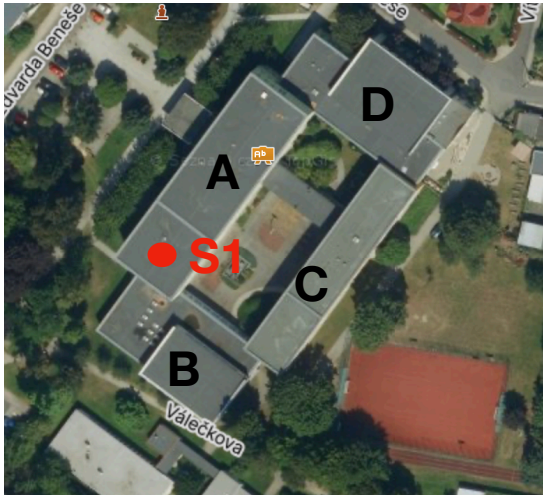
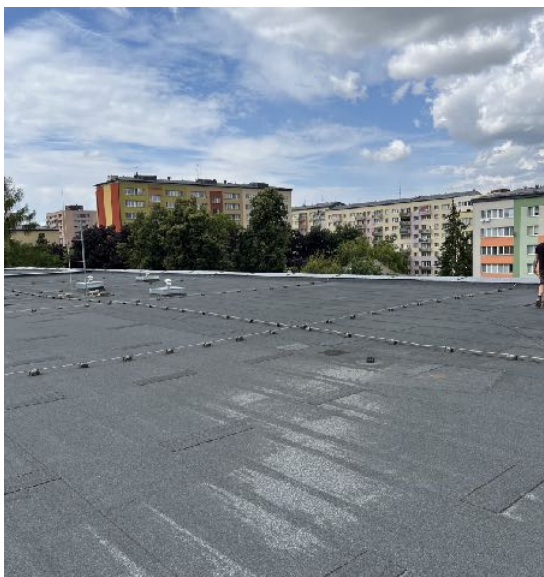
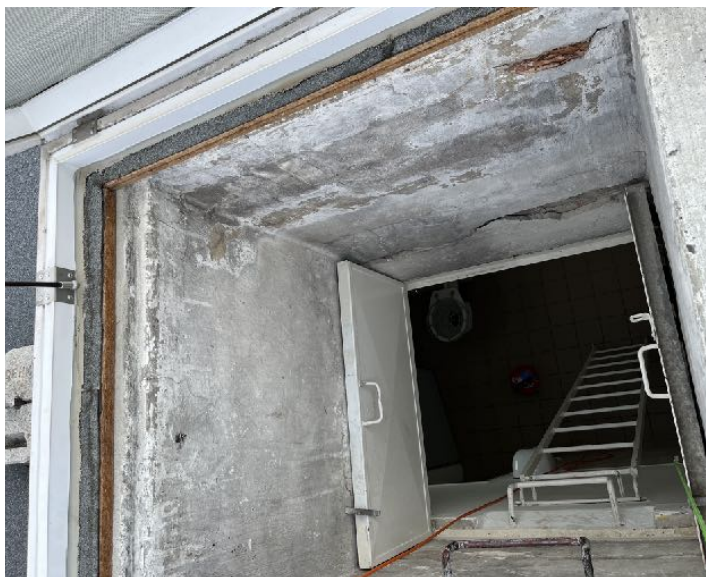
SONDA S1

Identifikace stavby	ZŠ Edvarda Beneše, Edvarda Beneše 961/2 Opava		
Identifikace sondy	Střecha Budovy A, jižní část

Zhotovitel	LAMBDA energy s.r.o., Oldřichova 49, 128 00 Praha 2 IČ: 00300535 DIČ: CZ00300535		
Sondu provedl	Ing. Ivo Lobodáš Ing. Jindřich Cendelín Patrik Kuča	Dne	31.8.2025
Povětrnostní podmínky	Polojasno 19-21°C. V době provedení sond bez deště.		
Zjištěná skladba	Asfaltový pás	10 mm	Zjištěno sondou
	Tepelná izolace EPS 100 S	240 mm	Zjištěno sondou
	Betonová mazanina	80 - 100 mm	Zjištěno sondou
	Struskový násyp (spádová vrstva)	260 mm	Zjištěno sondou
	ŽB dutinkový panel	250 mm	Z projektové dokumentace
	Celkem tloušťka	870 mm	
Slovní komentář	<p>Střešní konstrukce je tvořena plochou jednoplášťovou střechou, spádovaná k vnitřním střešním vtokům. Střešní konstrukce prošla v roce 2011 rekonstrukcí, kdy došlo k zateplení střešní konstrukce včetně výměny střešní hydroizolace.</p> <p>Stávající střešní konstrukce je řešena jako jednoplášťová s jednotlivými vrstvami s finální krytinou PVC Fatrafol.</p> <p>Zjištění 1: Střešní konstrukce vykazuje poruchy jak v ploše, tak u atikové konstrukce. Tento stav vyžaduje celkovou rekonstrukci střešní konstrukce a to minimálně v rozsahu výměny hlavní hydroizolační vrstvy s vyspravením atikových částí.</p> <p>Zjištění 2: Dále z důvodu poškození/poruchy plochy střešní konstrukce dochází ke vzniku vlhkosti ve střešní skladbě či k případnému výskytu vody v souvrství.</p> <p>Vzhledem k této skutečnosti se nedoporučuje provést montáž FVE panelů na danou konstrukci, do doby než proběhne rekonstrukce střešního pláště alespoň v minimálním rozsahu.</p> <p>Zjištění 3: Součástí střešní konstrukce je i železobetonový dutinový panel, který na hlavním objektu vykazuje havarijní stav a to nejméně na 10% své plochy.</p>

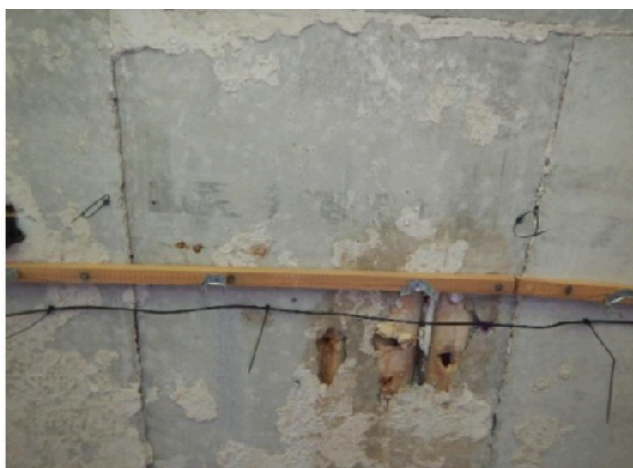
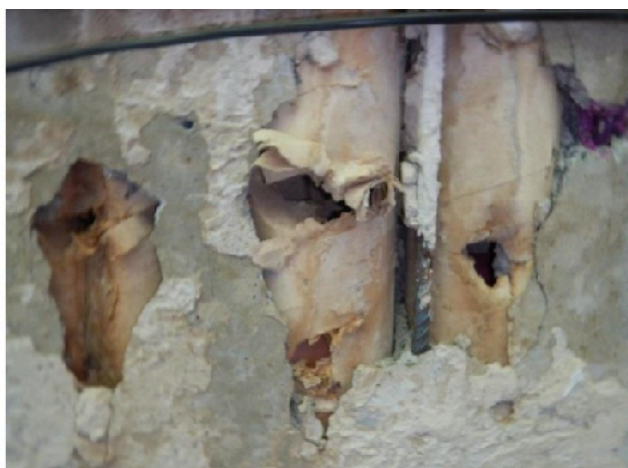
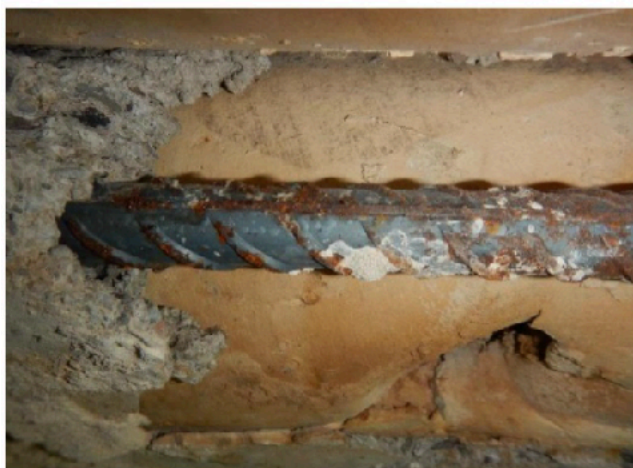
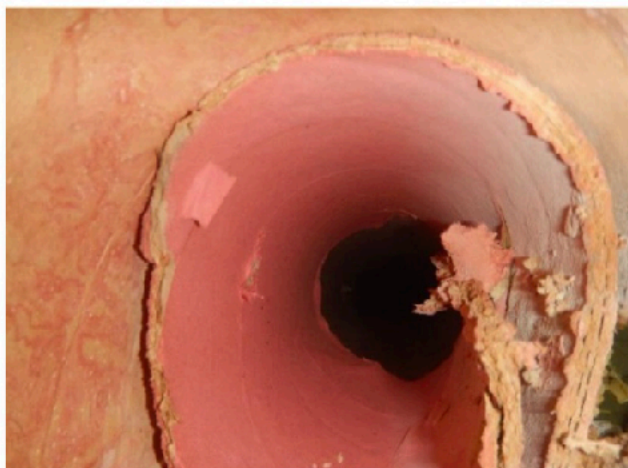
Stav stropních panelů nosné konstrukce střechy
