**RESTAURÁTORSKÝ PRŮZKUM A ZÁMĚR
DEKORATIVNÍ ŠTUKOVÁ VÝZDOBA V INTERIÉRU
KNIHOVNY PETRA BEZRUČE
MĚSTSKÝ DŮM PETRA BEZRUČE V OPAVĚ**

Úvod

Objednavatelem vypracování restaurátorského záměru je *Knihovna Petra Bezruče, Nádražní okruh 695/27*, se sídlem v *Opavě*. Předmětem vypracování záměru na restaurování je dekorativní štuková výzdoba ve vstupním vestibulu a centrální schodišťové hale Knihovny Petra Bezruče. V rámci vypracování restaurátorského záměru byl proveden vizuální průzkum in situ a mechanický sondážní průzkum s vizuálním vyhodnocením. Objekt nebyl zpřístupněn ze žebříku.

VI. Fotodokumentace průzkumové části

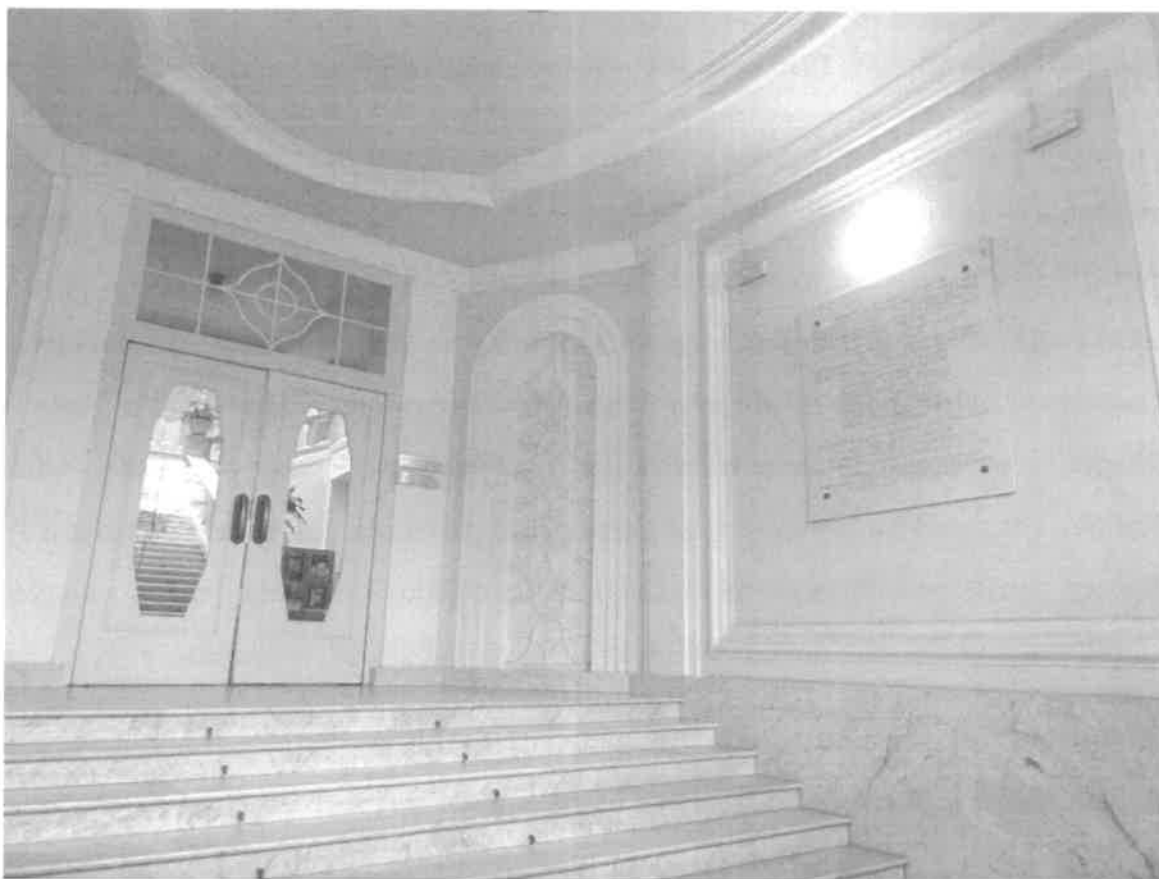
1. Pohled do vestibulu se štukovou výzdobou

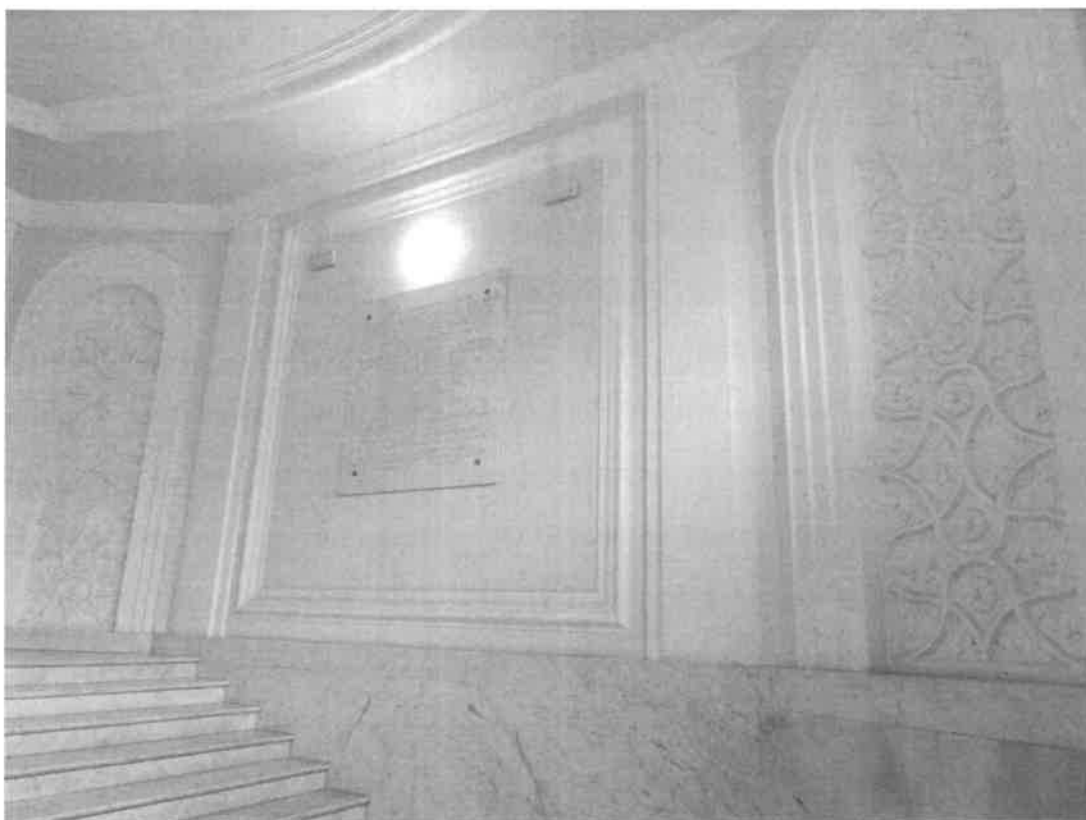
↑ 2. Pohled do vestibulu se
štukovou výzdobou

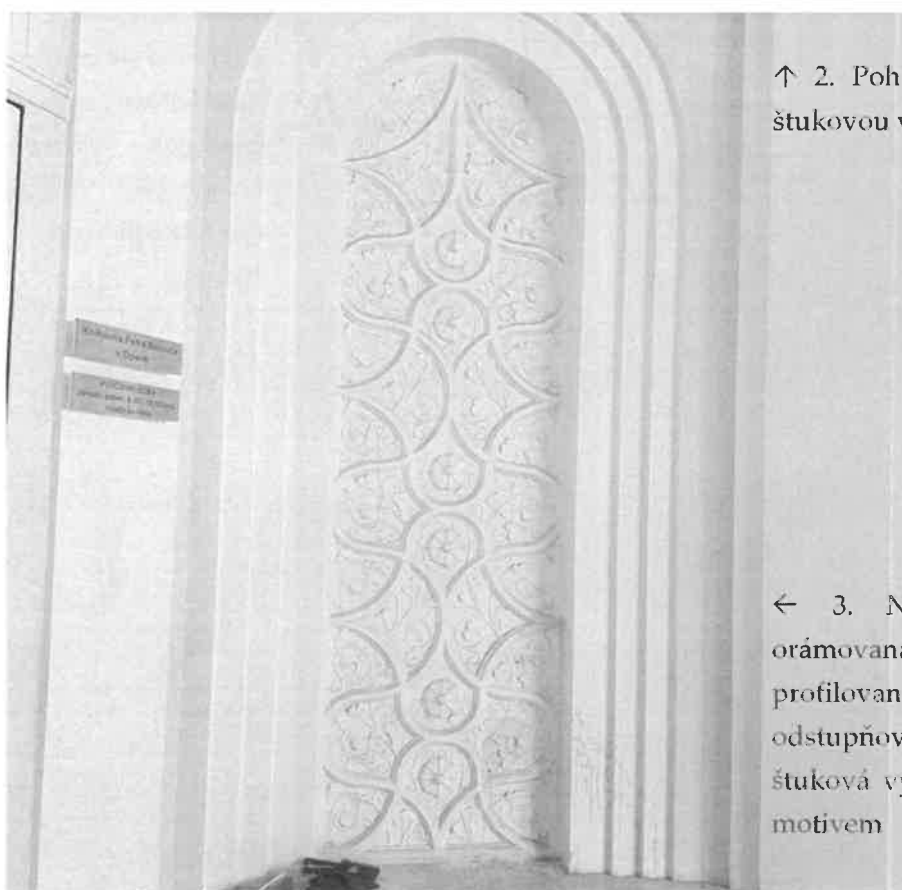
← 3. Nika ve vestibulu
orámovaná širokou
profilovanou římsou,
odstupňované oblouky, uvnitř
štuková výzdoba s rostlinným
motivem

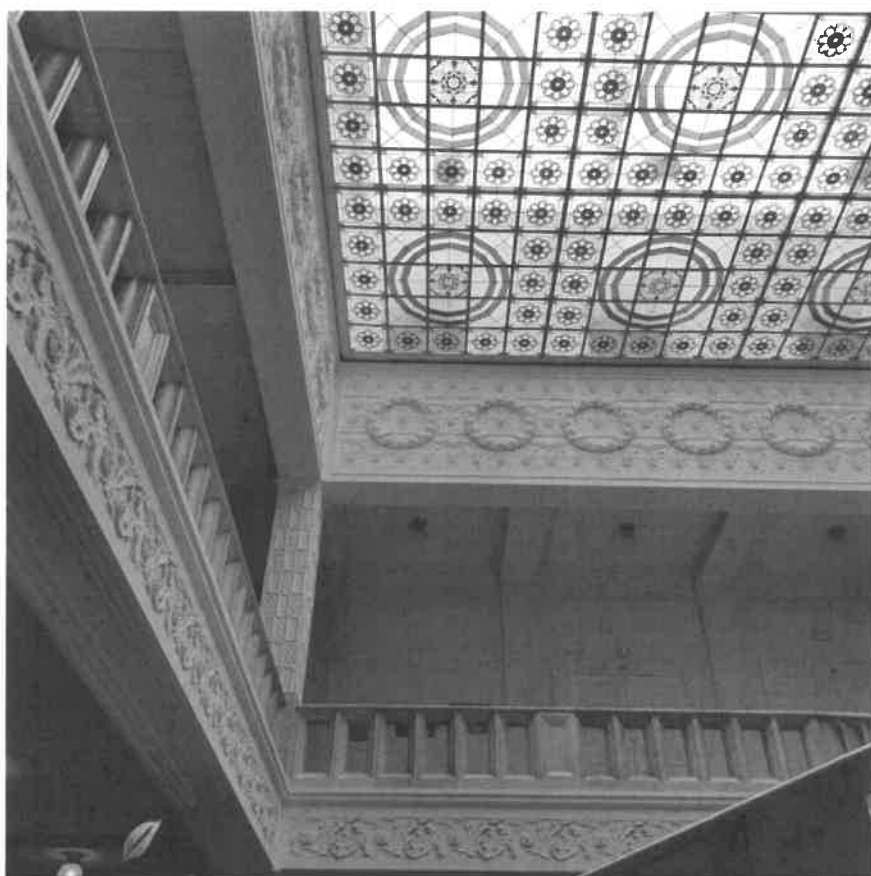
Prostor centrální haly obsahuje monumentální trojramenné schodiště, stoupající z přízemí k ochozu v patře. Centrální hala představuje srdce celého objektu, z ní jsou přístupné všechny místnosti přízemí a 1. patra. Nosné pilíře schodiště zdobí kosoobdélníkový štuk. Střídají se v něm prázdné orámované vertikální obdélníky s vertikálními obdélníky s diagonálami směřujícími zprava a zleva dolů ke středové ose. Podprsní partii centrální haly zdobí štukový vlys s monumentálními vavřínovými věnci. Vlys je tvořen třemi pásy s vegetabilním štukem. Květinový dekor tvoří pravidelný rastr ve všech třech pásích, úponky tvoří velice jemný dekor. Prázdné pásy mezi nimi zdobí geometrizující diamantový motiv, jenž je umístěn mezi věnci. Věnce tvořené rostlinným dekorem zdobí dvanáct květů, překříženými stuhami jsou rozděleny na čtyři části. Štukový pás se nachází rovněž pod římsou zábradlí centrální haly. Plastičtěji provedený vegetabilní dekor s pravidelně rozmístěnými květy připomíná nekonečnou mořskou vlnu.

4. Pohled do centrální schodišťové haly se štukovou výzdobou, nosný pilíř zdobený kosoobdélníkovým štukem.

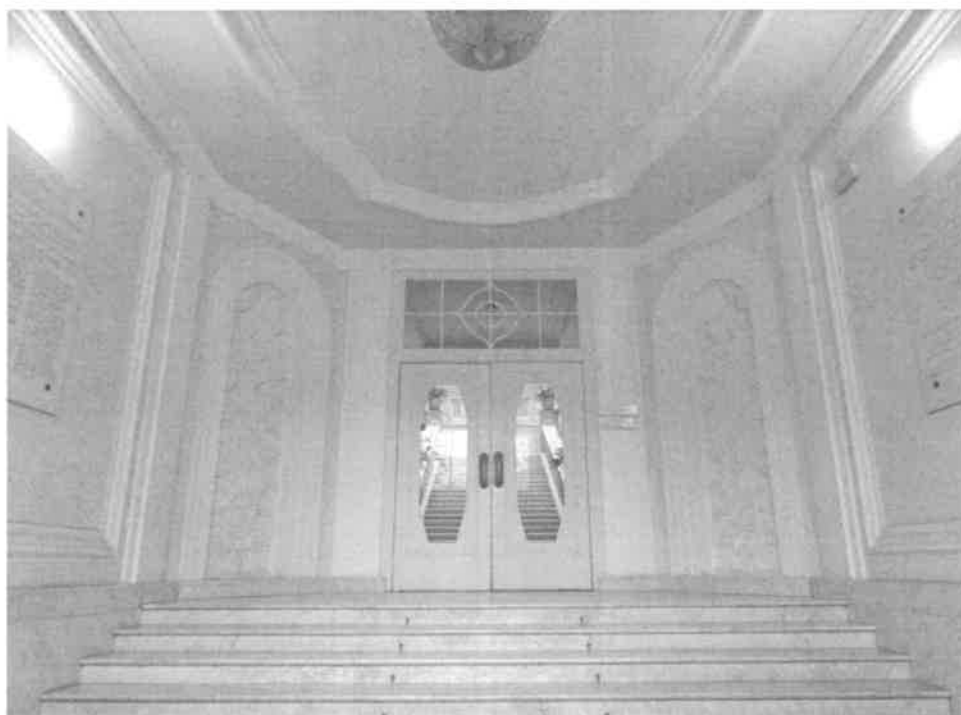
5. Pohled do vestibulu se štukovou výzdobou, od vstupních dveří

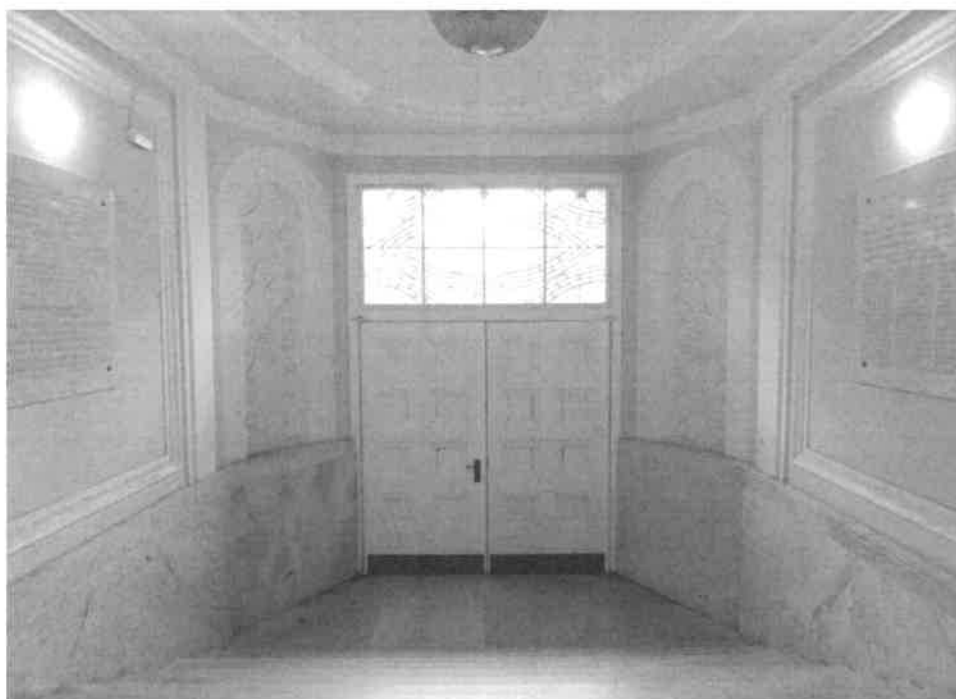
6. Pohled do vestibulu se štukovou výzdobou, na vstupní dveře

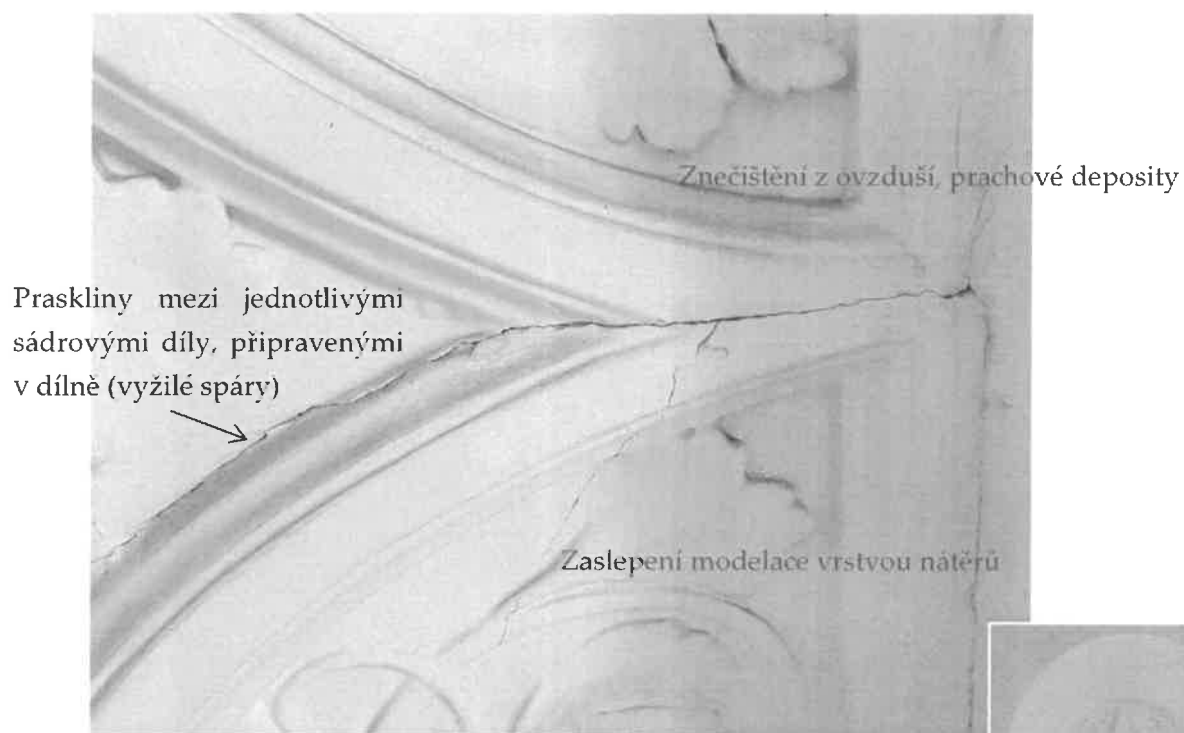
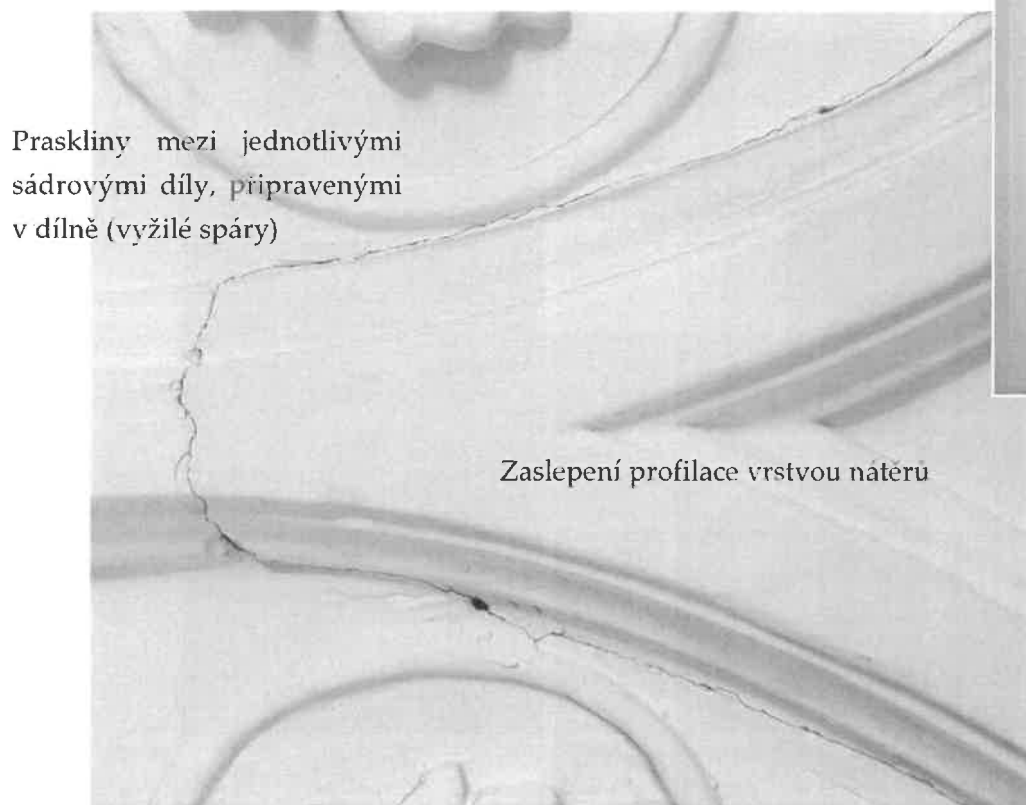
Na povrchu modelace je vizuálně zřejmá vrstva druhotných nátěrů a nečistot, ulpívajících z ovzduší, prach z městského provozu. Vrstva sekundárních nátěrů zaslepuje modelaci a pod nimi je zřejmé i četné poškození především prasklinami, vyžilé spáry mezi jednotlivými sádrovými odlitky. Sondy prokázaly i četné opravy, které byly v minulosti provedeny sádrou a nerespektují původní modelaci.

↑ 7. a ↓ 8. Detail dekorativní štukové výzdoby v nice orámované širokou štukaturou v podobě odstupňovaných oblouků: poškození

Provedený průzkum vyhodnotil, že lze novodobé nátěry navlhčit a následně je opatrně odmyvat pomocí houbiček (na nátěry s přídavkem akrylátu lze použít rovněž vyvíječ páry). Po odstranění vrstev nátěrů mohou být mechanicky dočištěny hloubky modelace (ostrým skalpelem). Navlhčení bude nutné zvážit v konkrétním případě, vždy s ohledem na stav originální modelace, aby nedošlo k jejímu poškození. Barevná prezentace by měla odpovídat nejstarší povrchové úpravě.

Praskliny a trhliny lze injektovat speciální restaurátorskou maltovinou na minerální bázi pro fresky a štuky (Ledan, Vapo, Terrako), v případě lepení staticky narušených míst lze využít akrylátové pryskyřice.

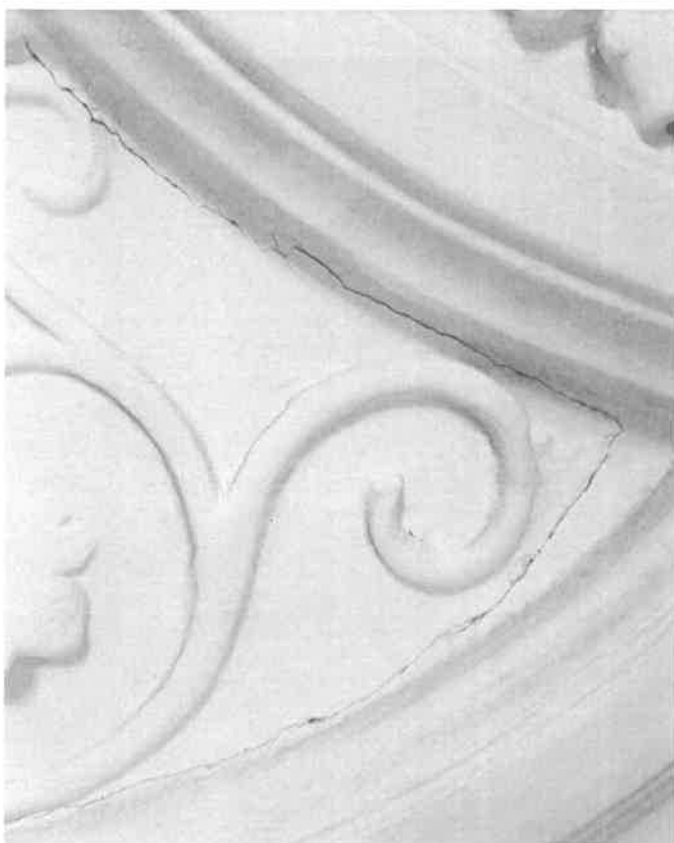
← 9. Detail dekorativní štukové výzdoby v nise ve vstupním vestibulu – vrstvy sekundárních nátěrů zaslepují modelaci, praskliny

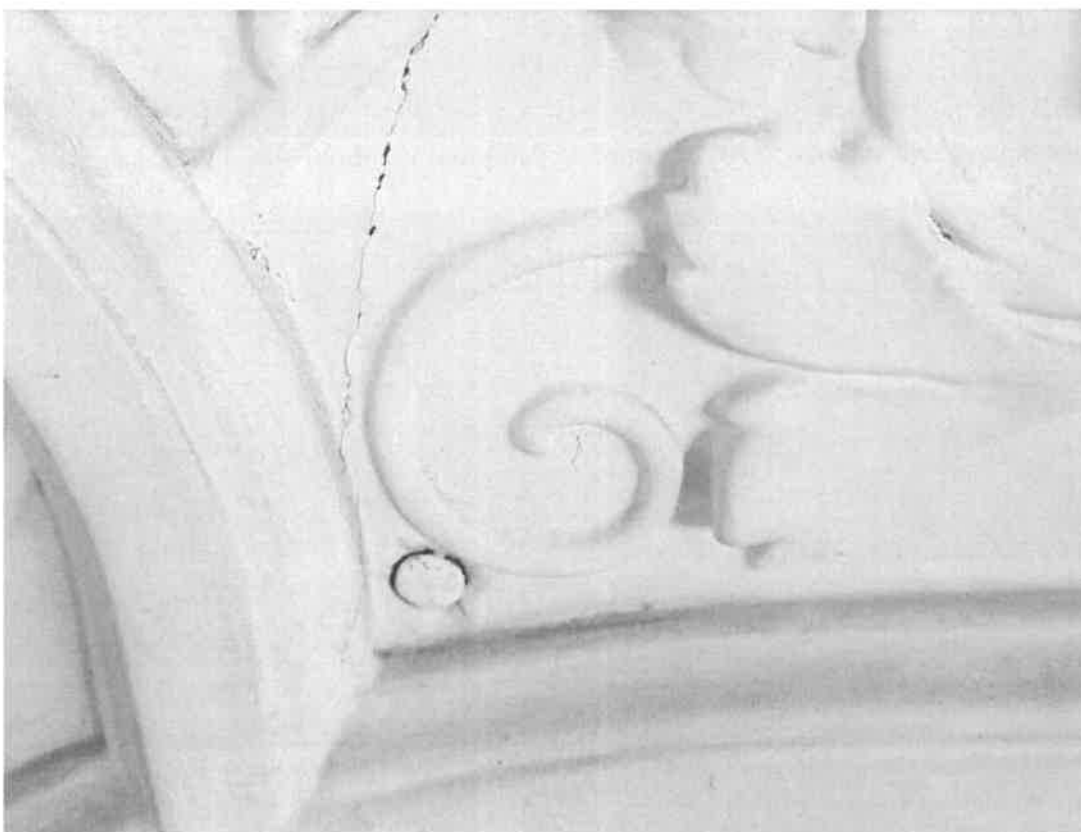
↓ 10. Detail dekorativní štukové výzdoby v nise ve vstupním vestibulu – vrstvy sekundárních nátěrů zaslepují modelaci, praskliny, korodující kovový hřeb, kterým jsou jednotlivé sádrové díly reliéfu přikotveny

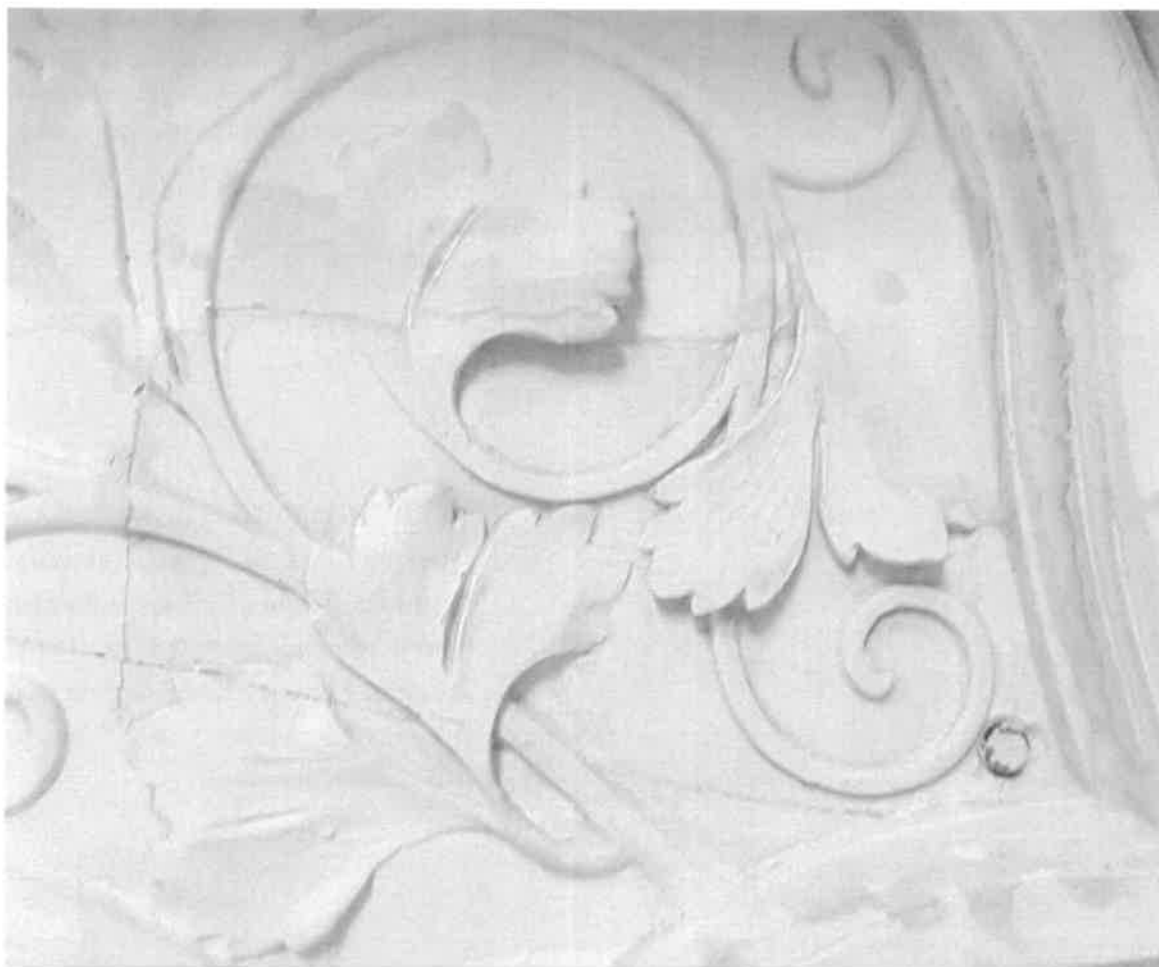
11. Detail dekorativní štukové výzdoby v nice ve vstupním vestibulu – zkouška čištění

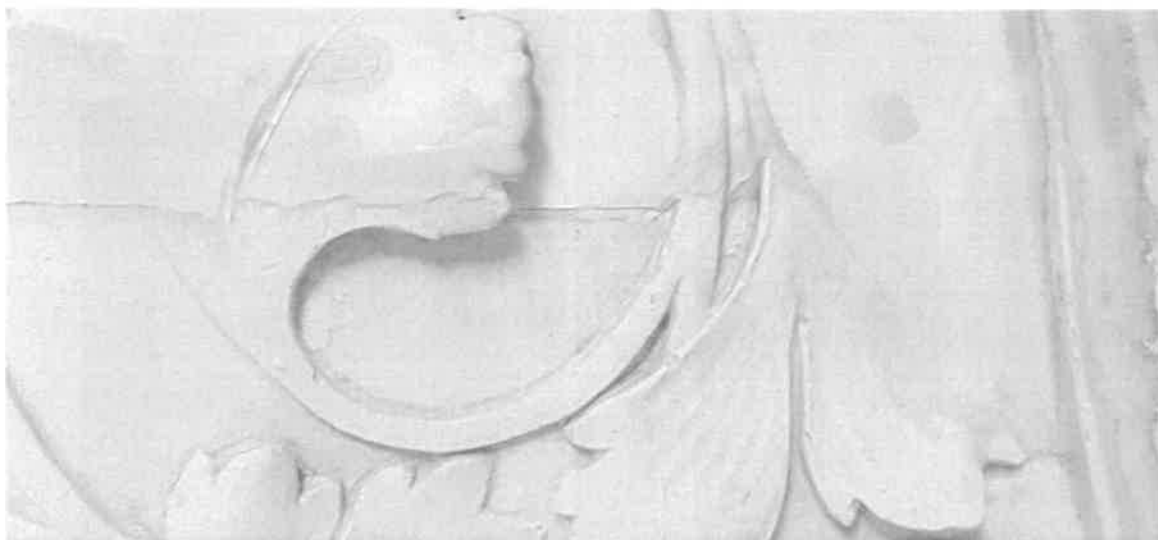
12. Detail dekorativní štukové výzdoby v nice ve vstupním vestibulu – zkouška čištění, zaslepení modelace vrstvou nátěrů

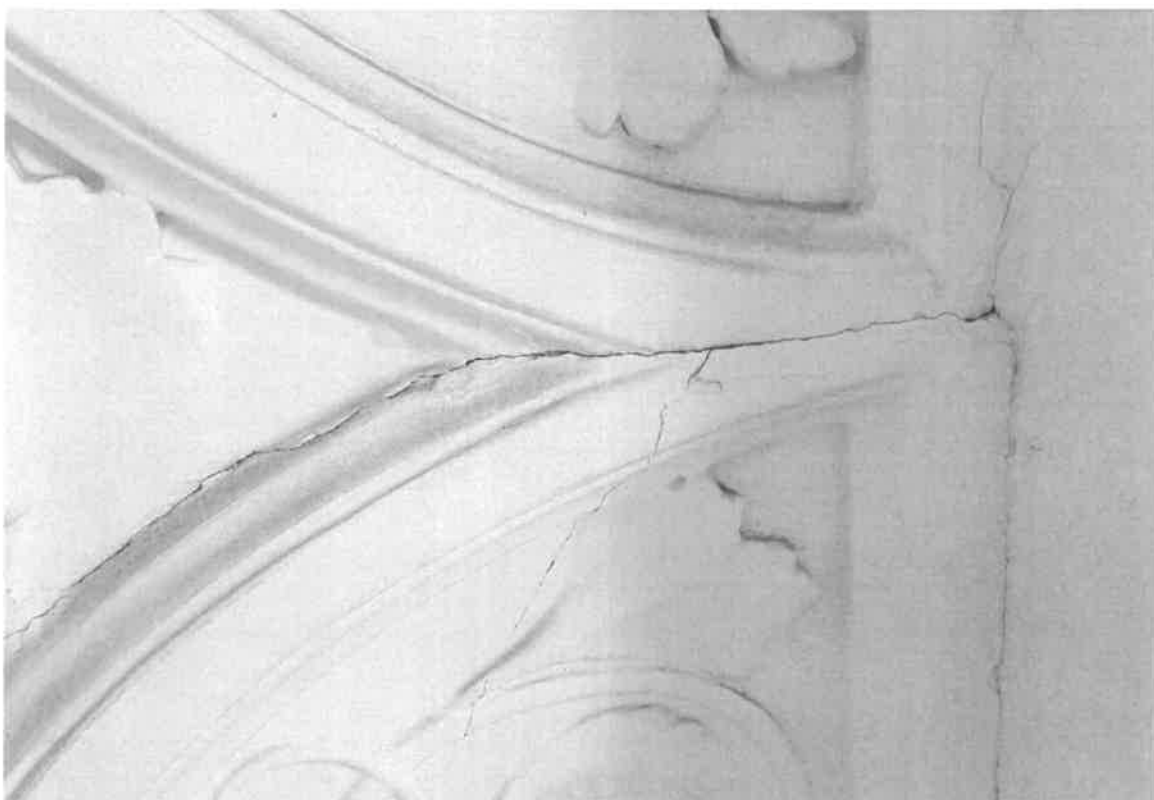
13. Detail dekorativní štukové výzdoby (nika, vstupní vestibul) – před provedenou zkouškou čištění, praskliny, vrstvy nátěrů, které zaslepují modelaci

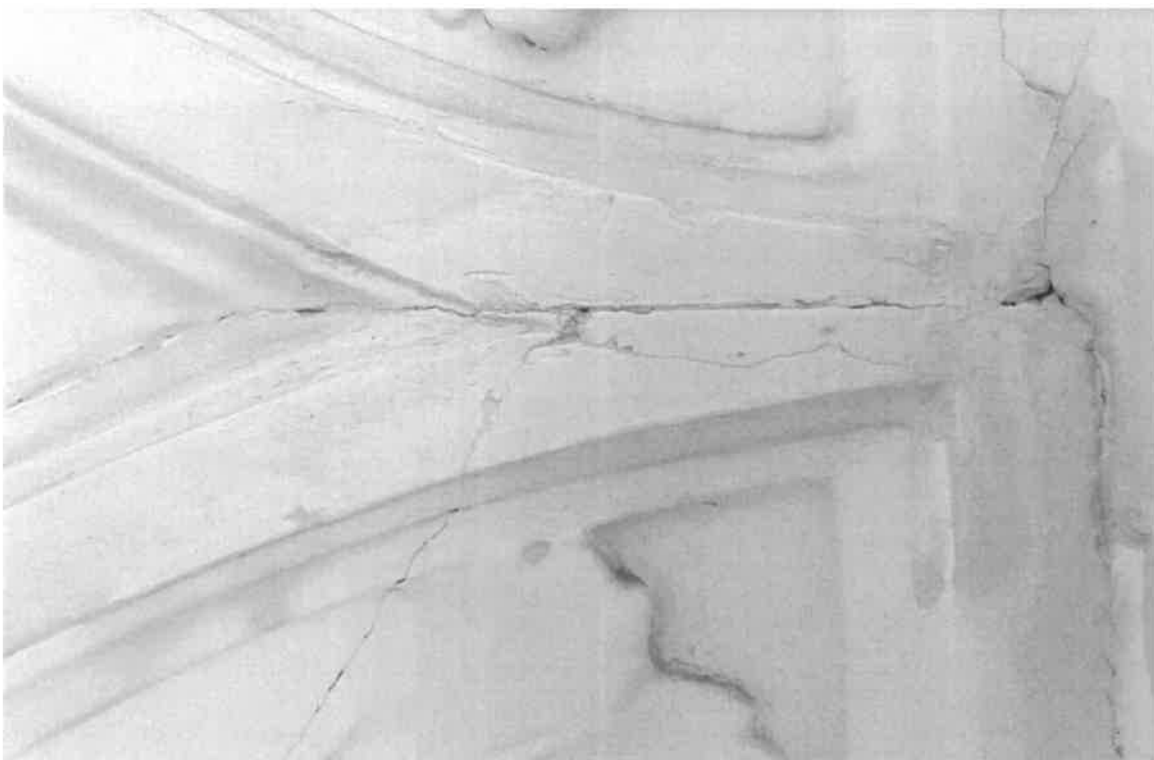
14. Místo předchozí fotografie po zkoušce čištění – praskliny mezi sádrovými díly z forem

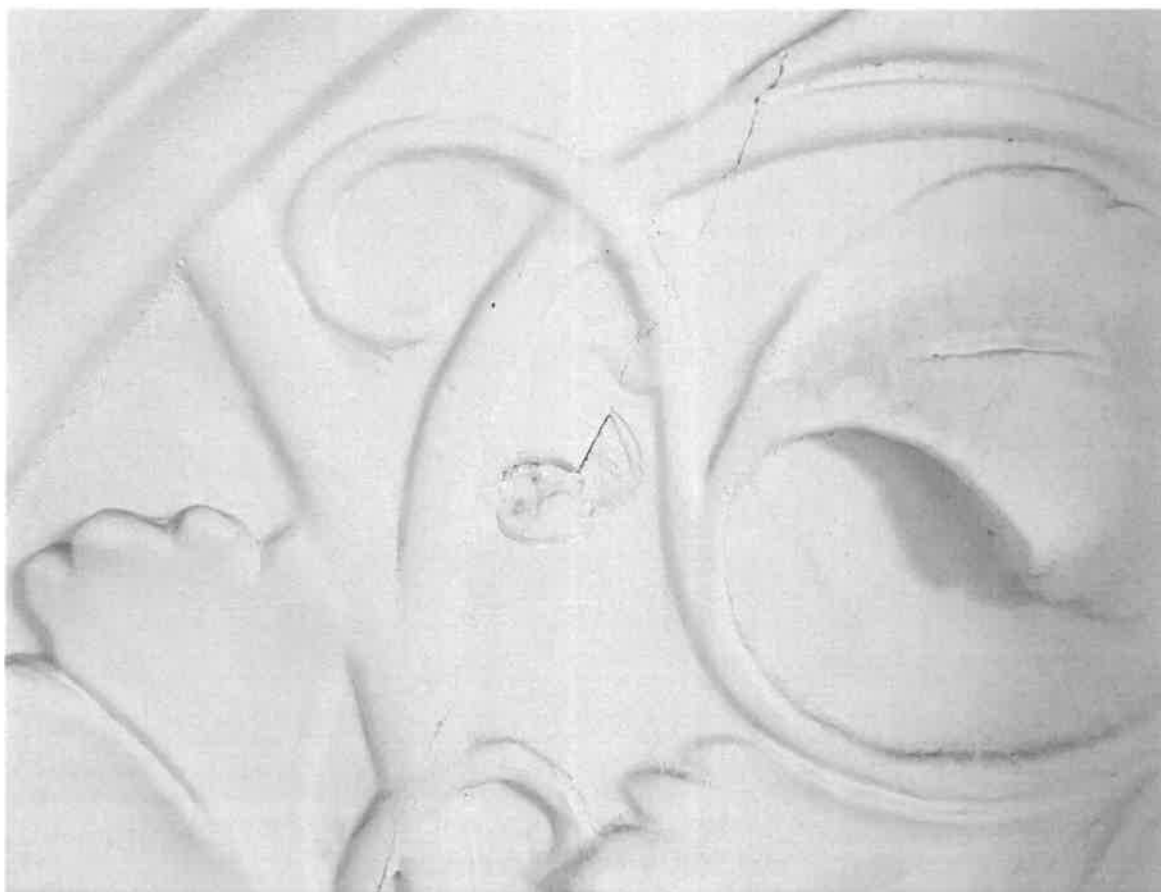
15. Detail dekorativní štukové výzdoby (nika, vstupní vestibul) – před provedenou zkouškou čištění, praskliny, vrstvy nátěrů, které zaslepují modelaci, znečištění

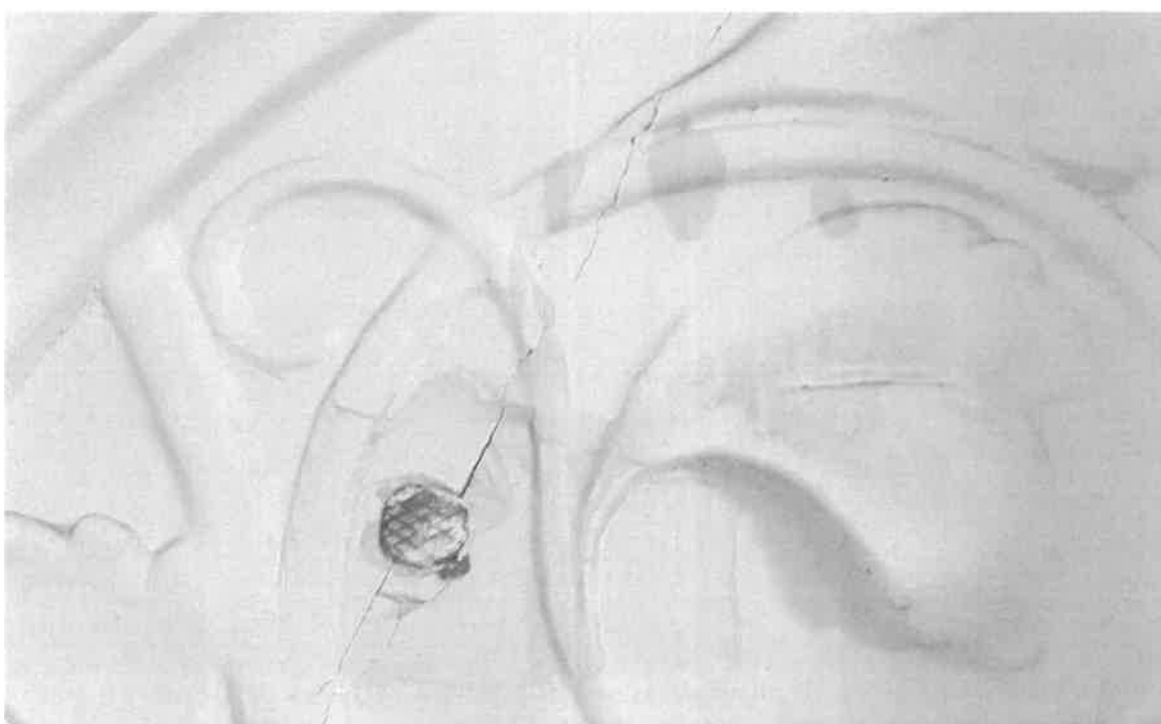
16. Místo předchozí fotografie po zkoušce čištění – praskliny korodovaný hřeb, jímž jsou sádrové díly ukotveny

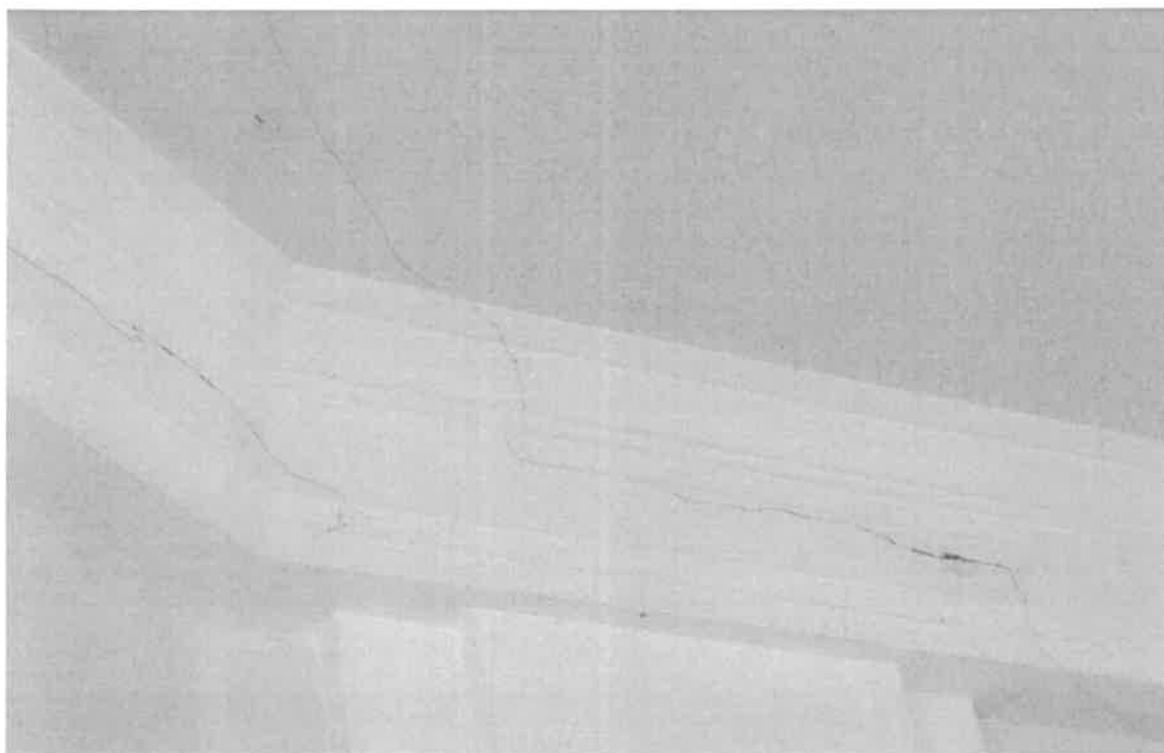
17. Detail štukové římsy, výzdoba vstupního vestibulu – vrstvy sekundárních nátěrů zaslepují modelaci, praskliny a trhliny

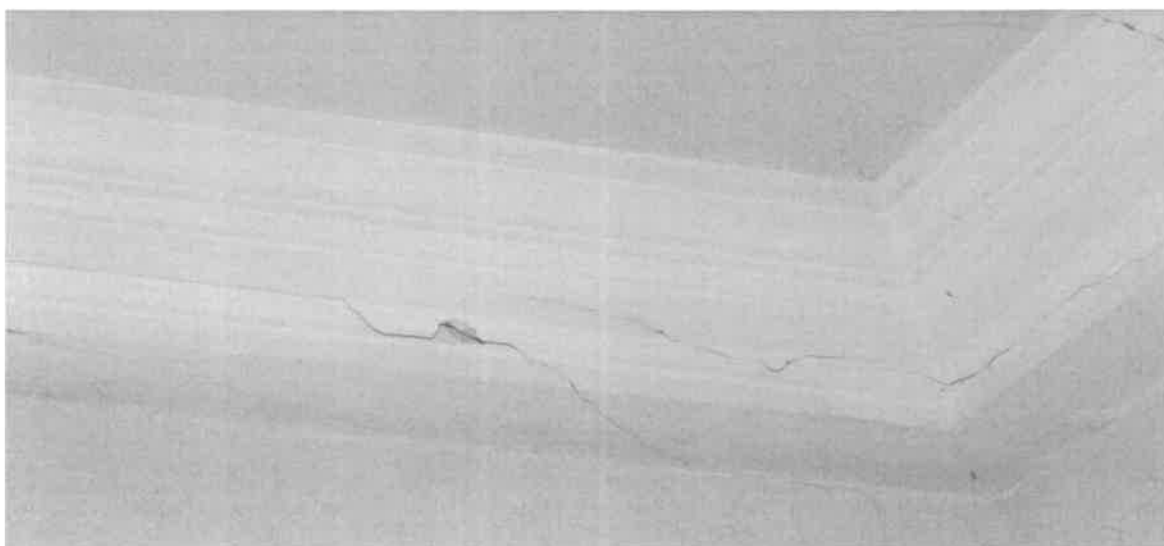
18. Detail štukové římsy, výzdoba vstupního vestibulu – vrstvy sekundárních nátěrů zaslepují modelaci, praskliny a trhliny

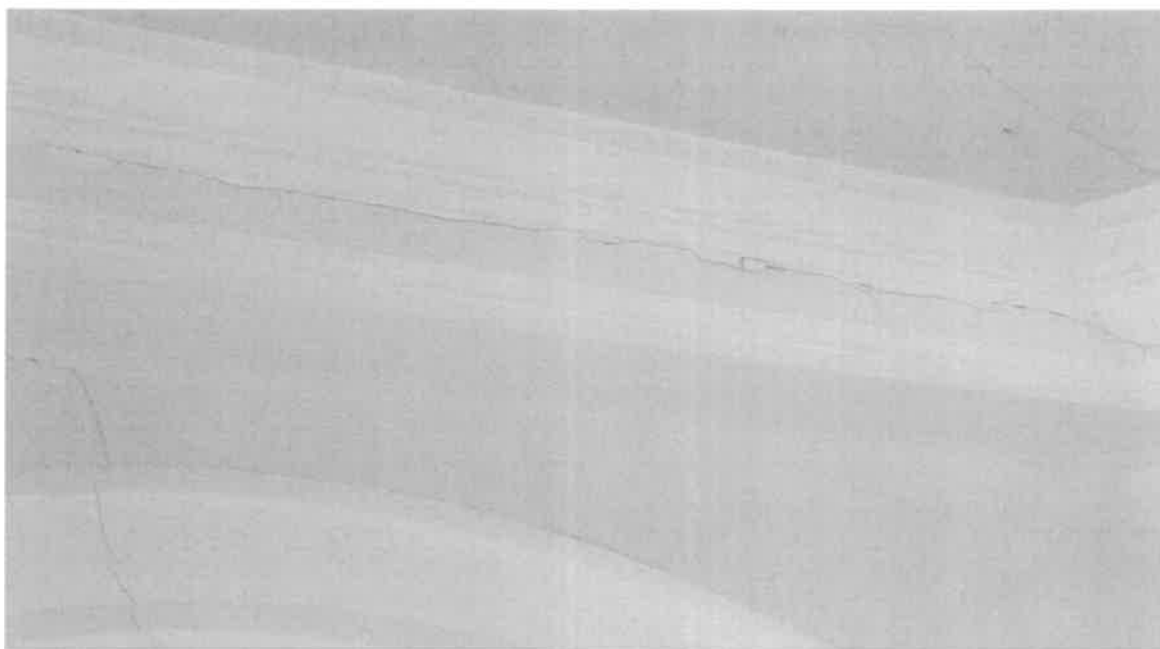
19. Detail štukové římsy, výzdoba vstupního vestibulu – vrstvy sekundárních nátěrů zaslepují modelaci, praskliny a trhliny

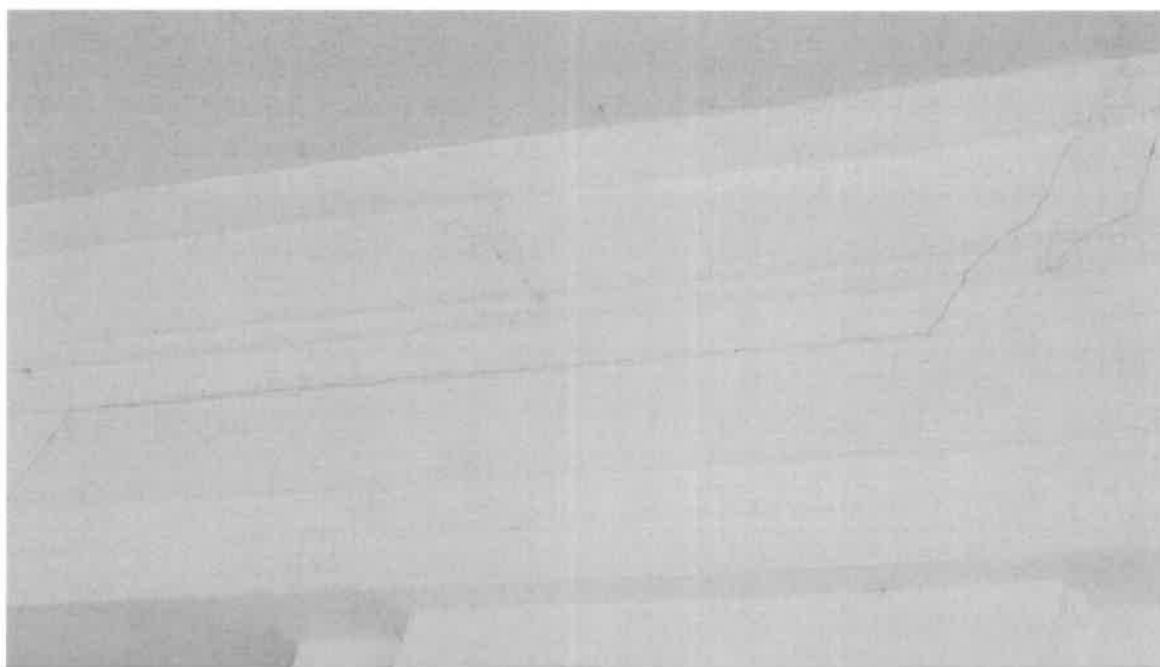
20. Detail štukové římsy, výzdoba vstupního vestibulu – vrstvy sekundárních nátěrů zaslepují modelaci, praskliny a trhliny

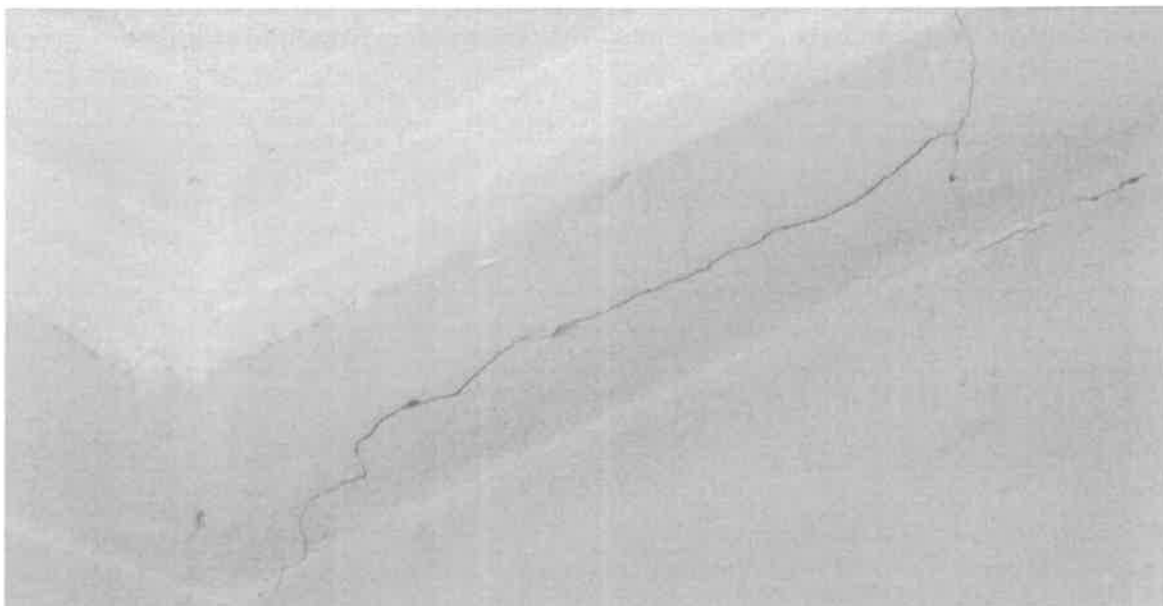
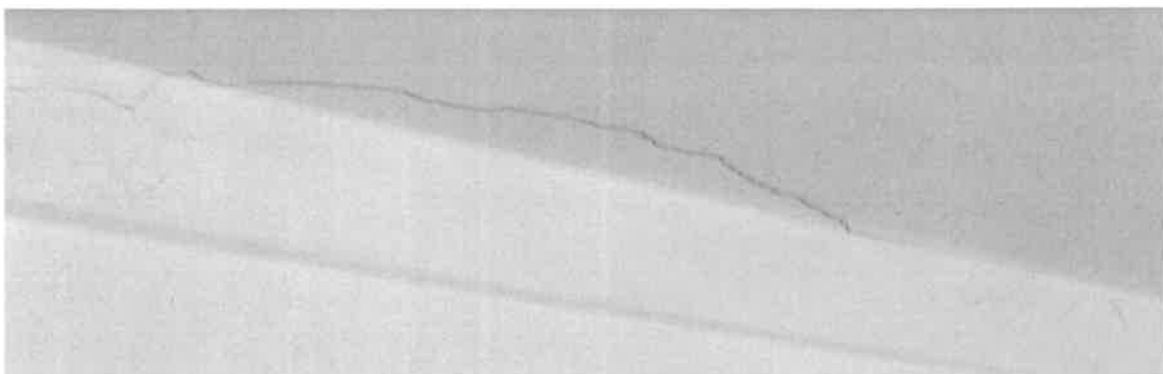
↑21. a ↓ 22. Detail štukové římsy, výzdoba vstupního vestibulu – vrstvy sekundárních nátěrů zaslepují modelaci, praskliny a trhliny

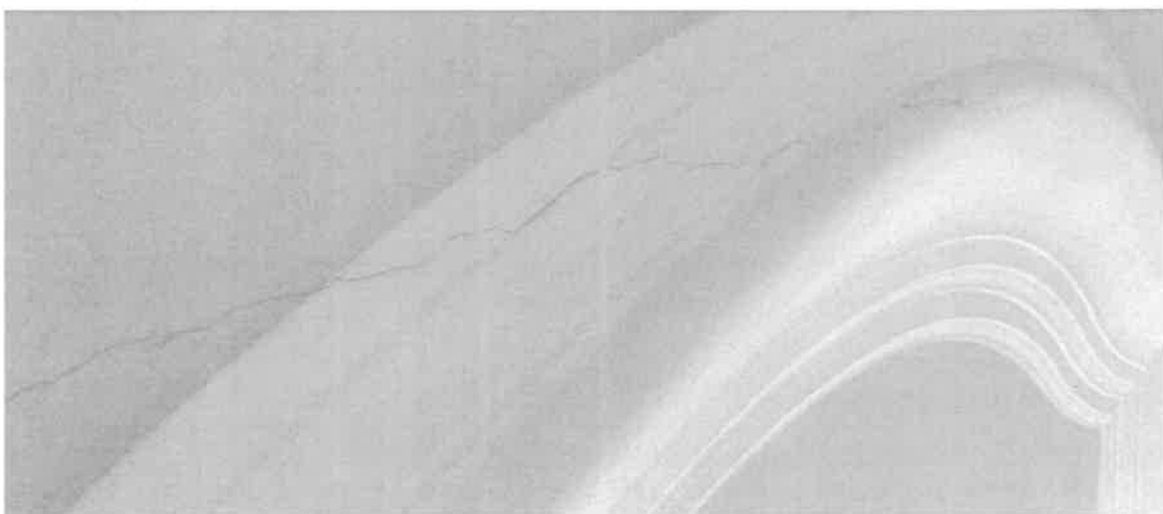
23. Detail nástropního štukového zrcalda, výzdoba vstupního vestibulu – vrstvy sekundárních nátěrů zaslepují modelaci, praskliny a trhliny

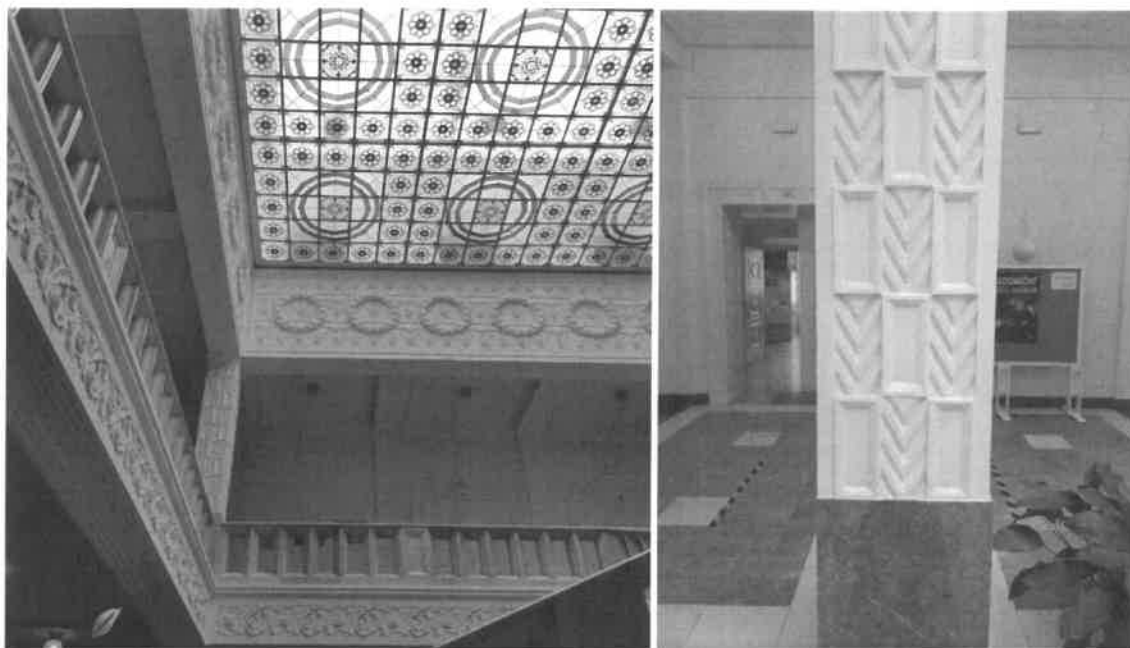
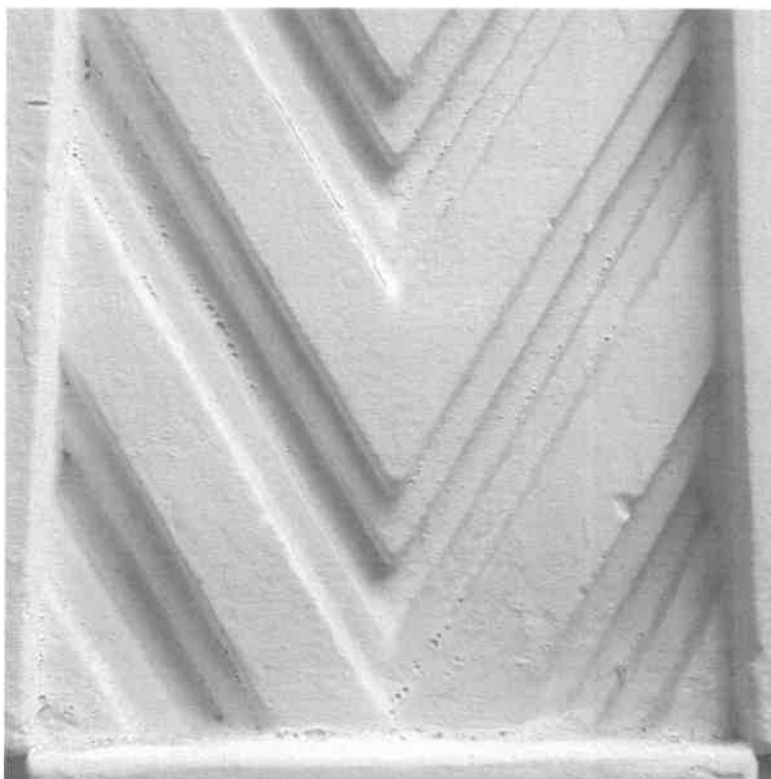
24. Dekorativní výzdoba nosných pilířů, vertikálními obdélníky s diagonálami směřujícími zprava a zleva dolů ke středové ose – před provedení zkoušky čištění

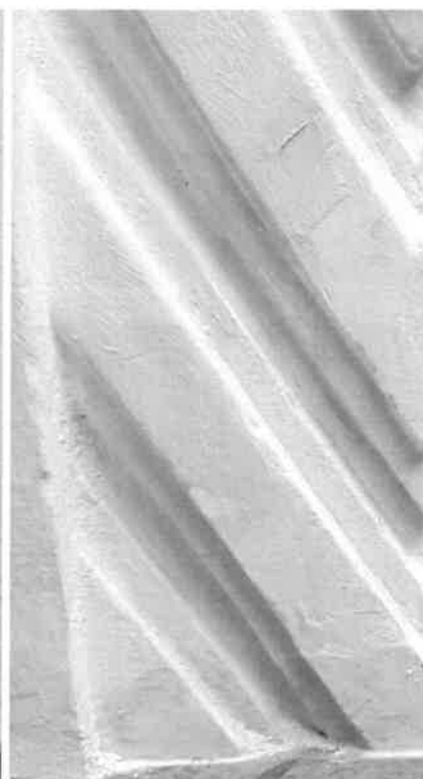
25. Místo předchozí fotografie po zkoušce čištění – zaslepení profilace vrstvou nátěrů

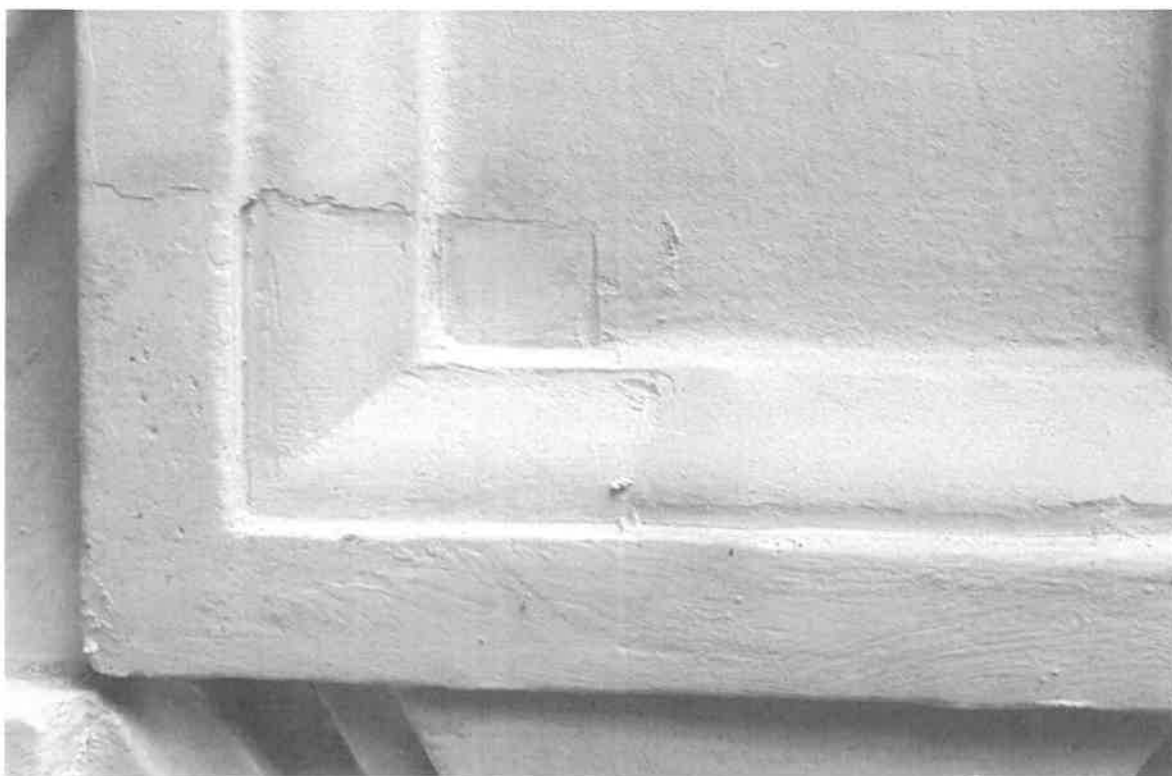
26. Dekorativní výzdoba nosných pilířů, vertikálními obdélníky, zkouška čištění – zaslepení profilace vrstvou nátěrů

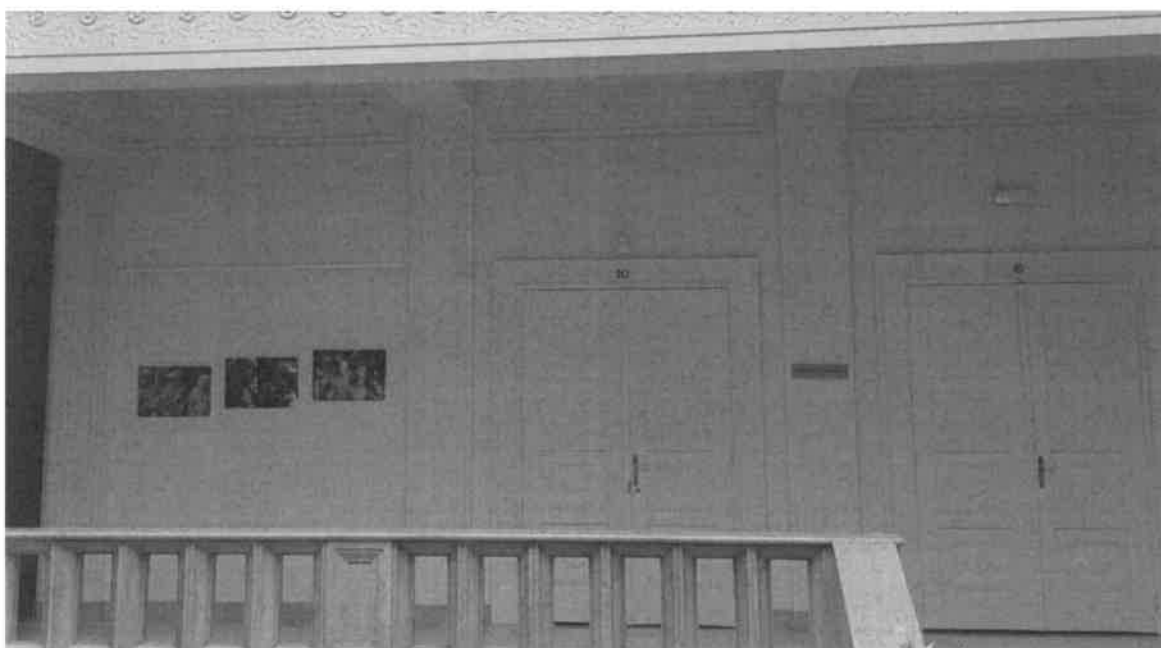
2. b) štuková výzdoba – architektonické členění stěn a stropu profilovanými římsami, lizénami a lizénovými rámy, 2.NP
