**RESTAURÁTORSKÝ PRŮZKUM A ZÁMĚR
DEKORATIVNÍ ŠTUKOVÁ VÝZDOBA V INTERIÉRU
KNIHOVNY PETRA BEZRUČE
MĚSTSKÝ DŮM PETRA BEZRUČE V OPAVĚ**

Úvod

Objednavatelem vypracování restaurátorského záměru je *Knihovna Petra Bezruče, Nádražní okruh 695/27*, se sídlem v *Opavě*. Předmětem vypracování záměru na restaurování je dekorativní štuková výzdoba ve vstupním vestibulu a centrální schodišťové hale Knihovny Petra Bezruče. V rámci vypracování restaurátorského záměru byl proveden vizuální průzkum in situ a mechanický sondážní průzkum s vizuálním vyhodnocením. Objekt nebyl zpřístupněn ze žebříku.

VI. Fotodokumentace průzkumové části

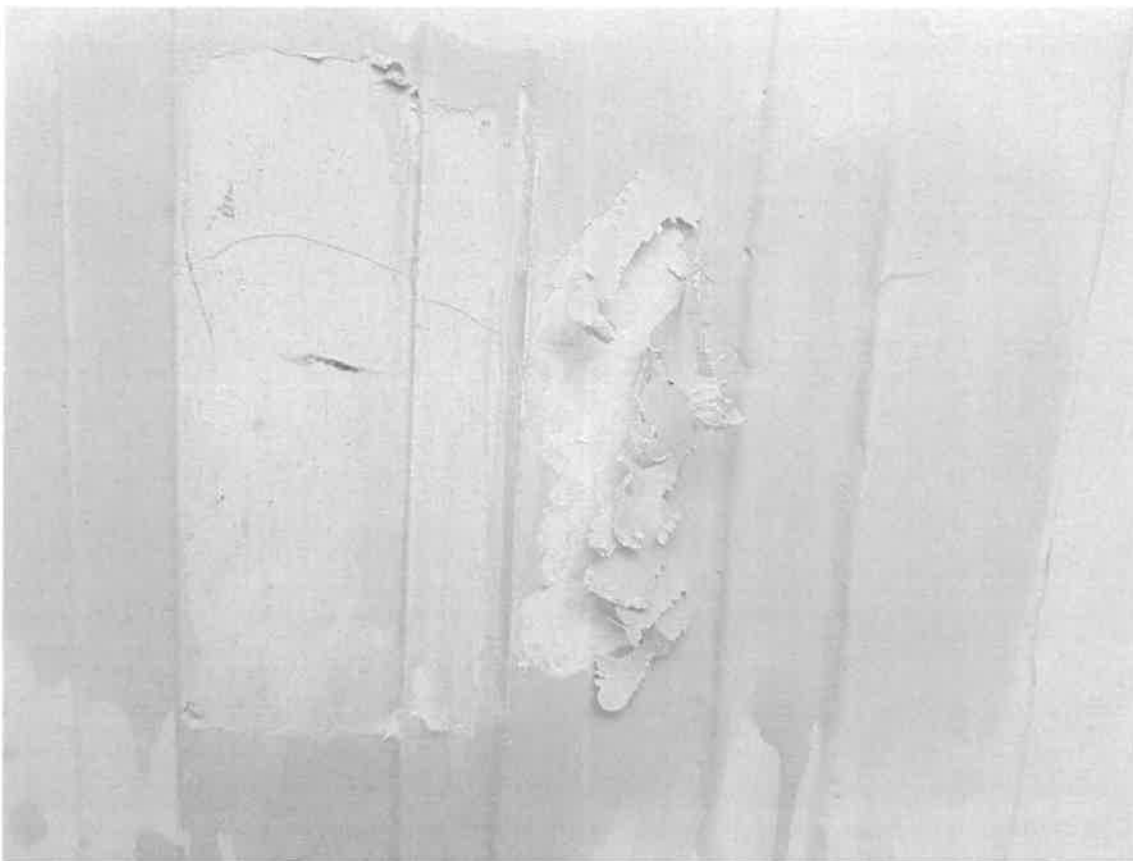
V současné době jsou všechny předmětné dekorativní štuky prezentovány v bílé monochromní barevnosti včetně profilovaných zrcadel a fabionových říms. Lizénové rámy, římsy a plochy stěn i stropů ve 2.NP byly v minulosti opatřeny nátěrem s vyšším obsahem akrylátové disperze (obrázek 27).

27. Sonda v lizénovém rámu, zkouška snímání přemaleb zaslepujících profilací, nátěr na bázi akrylátové disperze

Provedený průzkum vyhodnotil, že lze novodobé nátěry navlhčit a následně je opatrně odmyvat pomocí houbiček (na nátěry s přídavkem akrylátu lze použít rovněž vyvíječ páry). Po odstranění vrstev nátěrů mohou být mechanicky dočištěny hloubky modelace (ostrým skalpelem). Navlhčení bude nutné zvážit v konkrétním případě, vždy s ohledem na stav originální modelace, aby nedošlo k jejímu poškození. Barevná prezentace by měla odpovídat nejstarší povrchové úpravě.

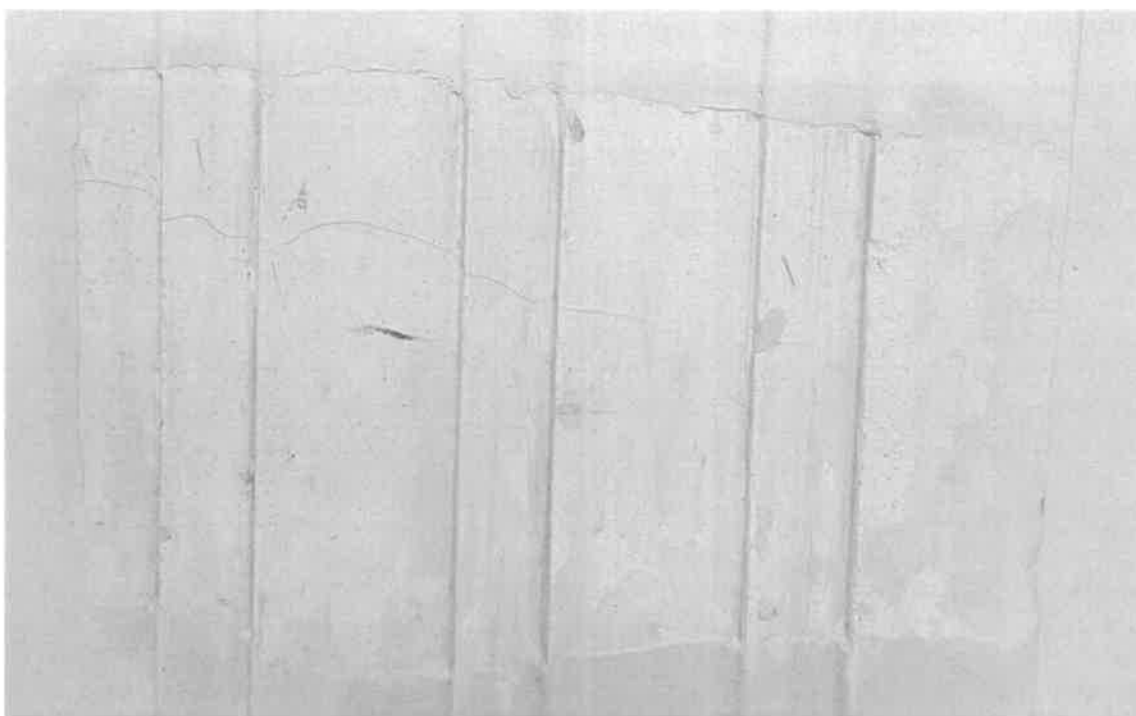
28. Místo předchozí fotografie, sonda v lizénovém rámu, zkouška snímání přemaleb

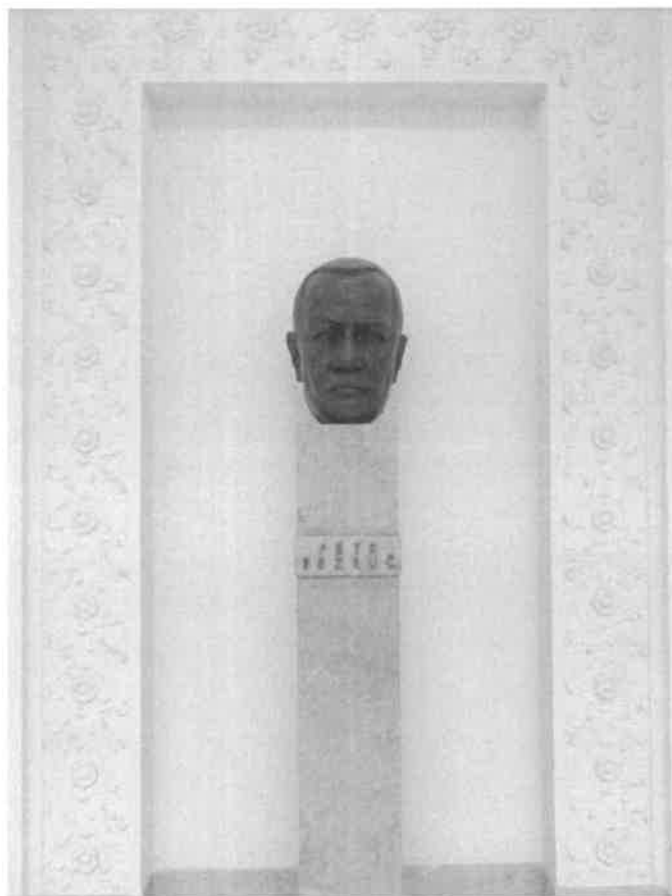
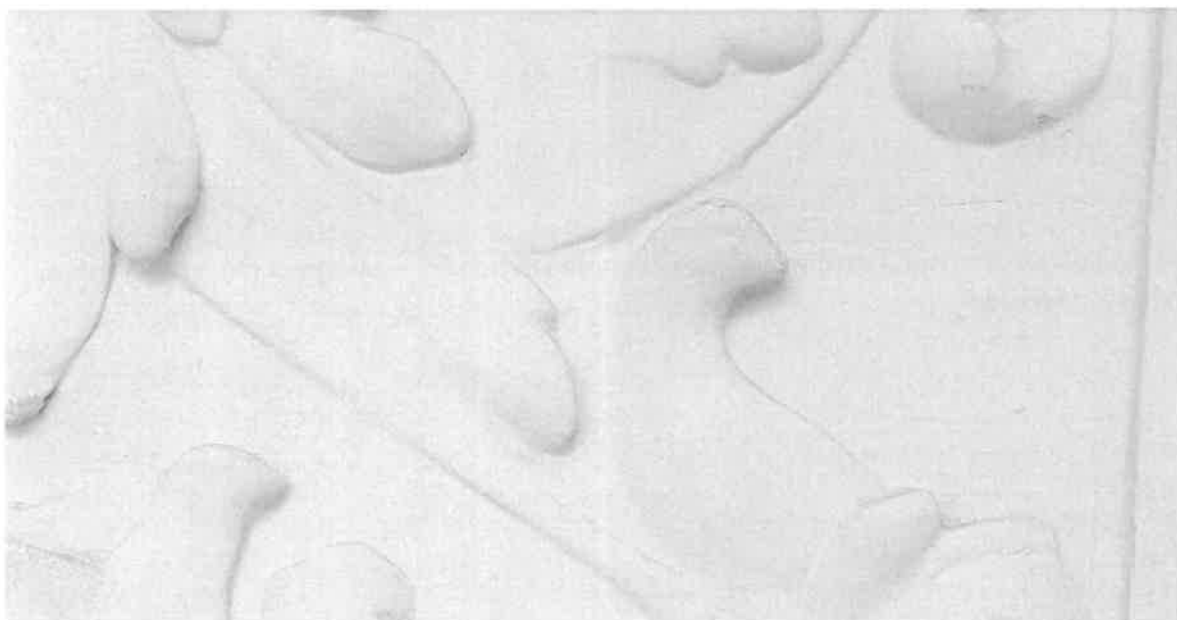
29. Detail dekorativního rostlinného štku s motivem holubic – zaslepení modelace vrstvou nátěrů

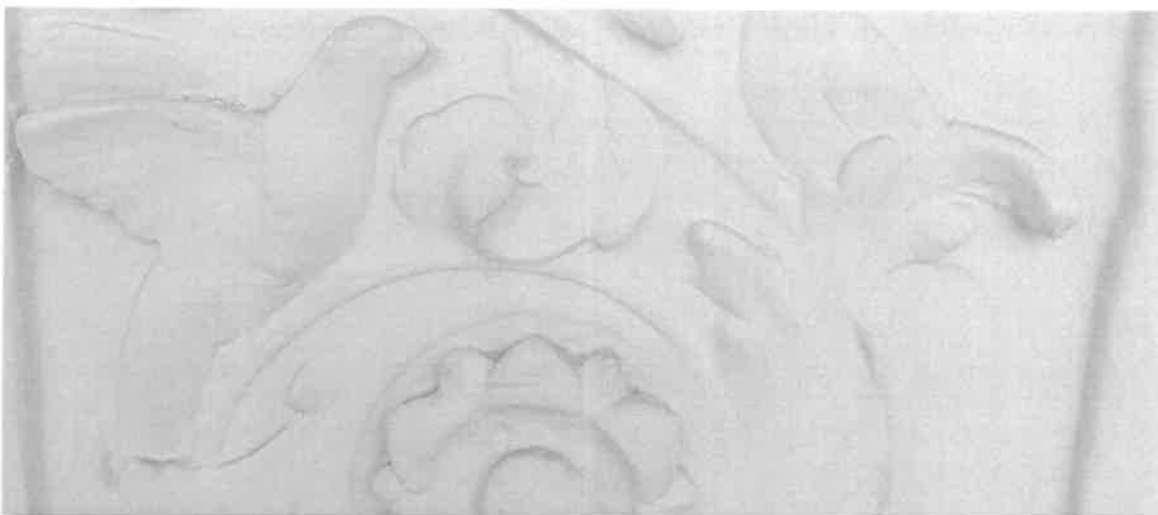
30. Detail dekorativního rostlinného štku s motivem holubic – zaslepení modelace vrstvou nátěrů, znečištění

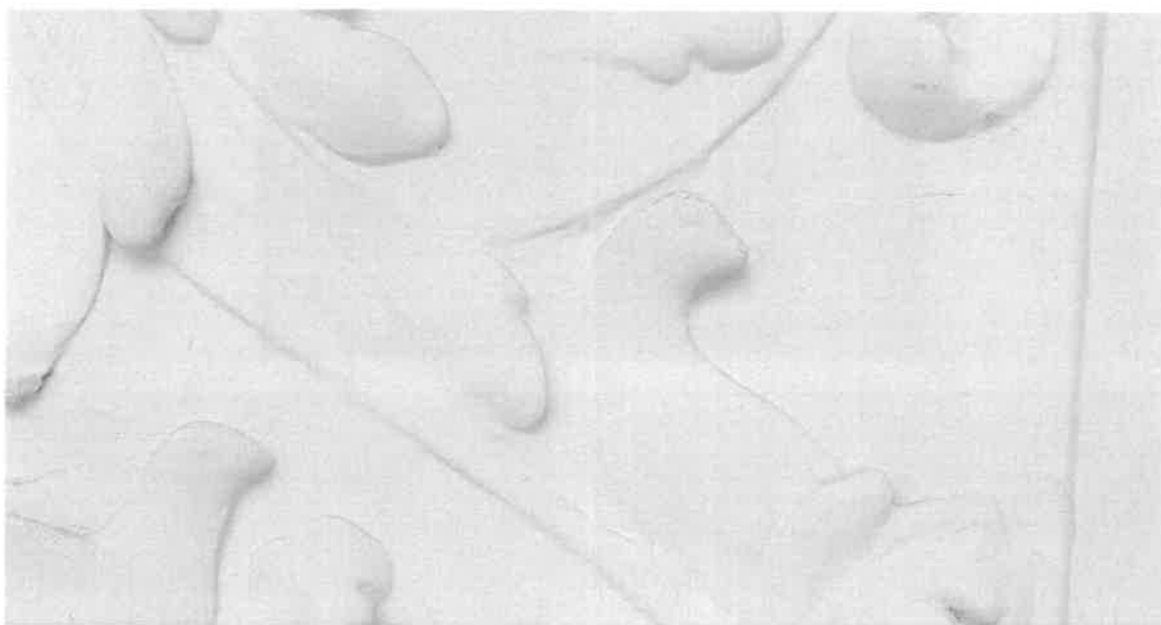
31. Detail dekorativního rostlinného štku s motivem holubic – zaslepení modelace vrstvou nátěrů, znečištění

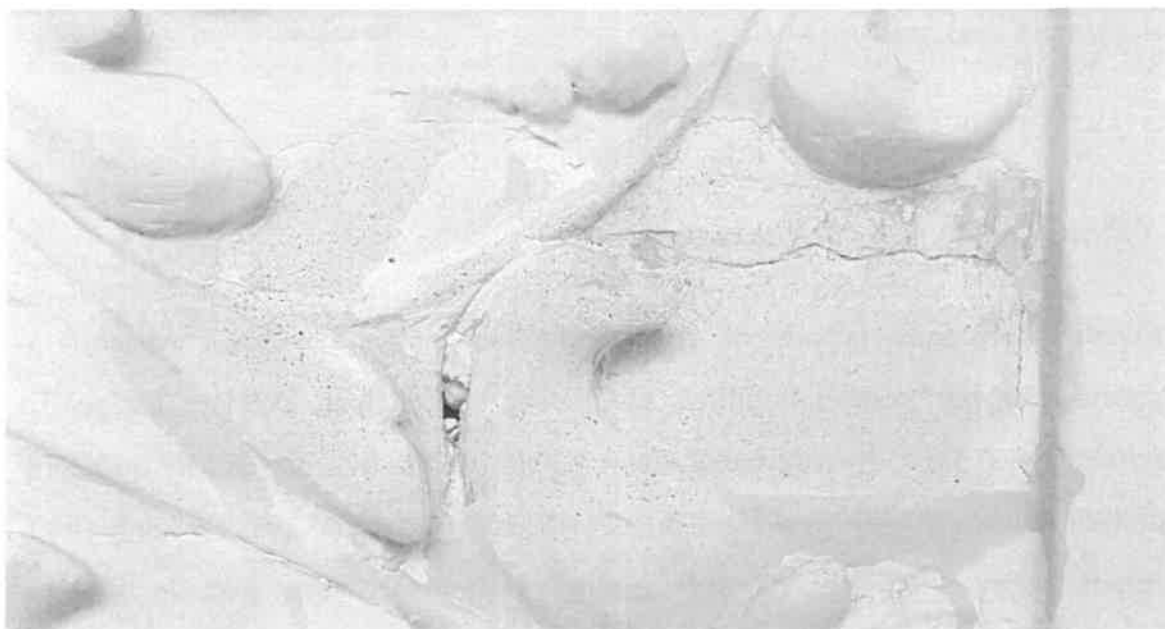
Dekoratивní motivy jsou sestaveny z předem připravených odlitků, z nichž jsou jednotlivé celky poskládány. Odlitky jsou zhotoveny ze směsi s vysokým obsahem sádry a některé čistě sádrové. Dekorativní štuky s rostlinnou výzdobou a motivem holubic, které tvoří orámování busty Petra Bezruče ve 2.NP, jsou zhotoveny z neznámé směsi, patrně na bázi tvrzené sádry s obsahem šedých zrn v plnivu (obrázek 32).

Na povrchu modelace je vizuálně zřejmá vrstva druhotných nátěrů a nečistot, ulpívajících z ovzduší, prach z městského provozu. Vrstva sekundárních nátěrů zaslepuje modelaci a pod nimi je zřejmé i četné poškození především prasklinami, vyžilé spáry mezi jednotlivými sádrovými odlitky. Sondy prokázaly i četné opravy, které byly v minulosti provedeny sádrou a nerespektují původní modelaci.

32. Detail zkoušky čištění dekorativního rostlinného štuky s motivem ptáků – pod vrstvou nátěrů se vyskytují praskliny a četné sádrové vysprávkky, které nerespektují původní modelaci z tvrzené sádry

Poškozená a chybějící místa doplnit jemnozrnnou směsí na vápenosádrové bázi dle původního materiálu. Struktura vysprávek by měla být následně přizpůsobena struktuře okolního povrchu.

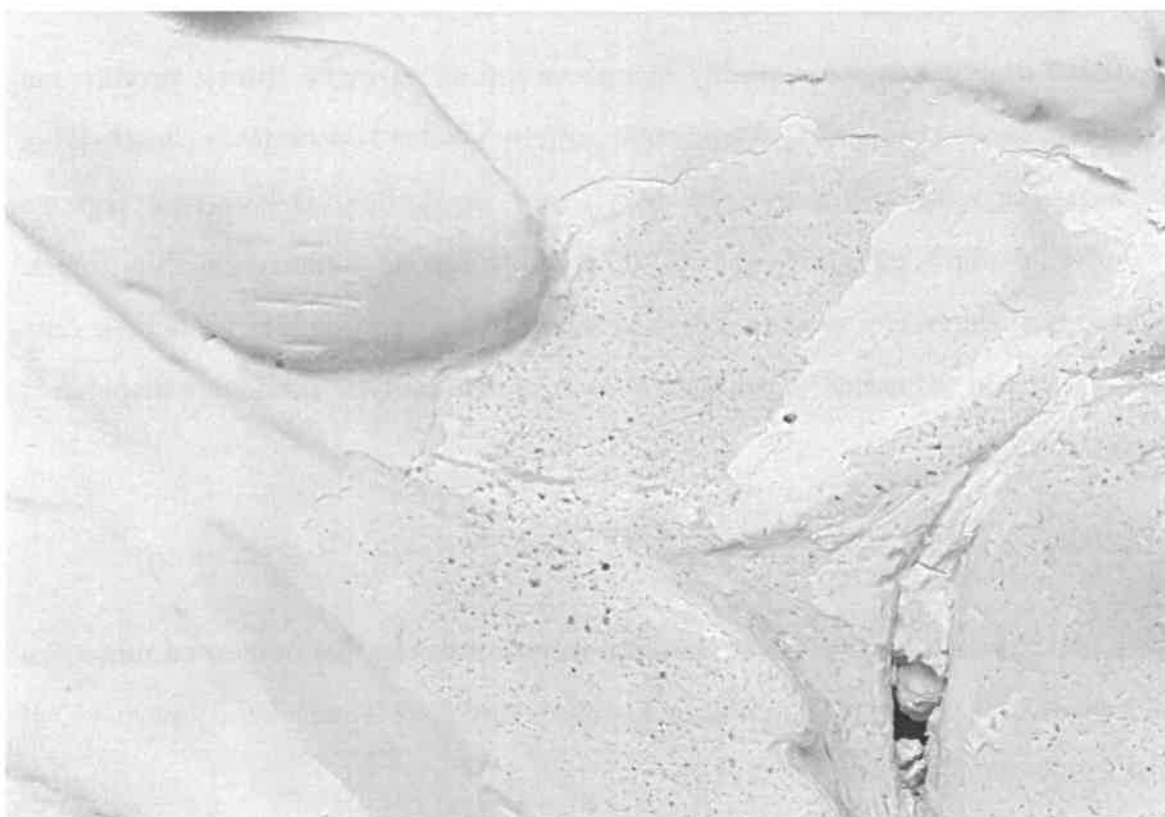
33. detail předchozí sondy – sádrová vysprávka, původní odlitek ze směsi patrně na bázi tvrzené sádry.
