Ornitologicko-chiropterologický posudek bytových domů na ulici Horní náměstí č. p. 143–145 v Opavě-Městě

podle „Metodiky posuzování staveb z hlediska výskytu obecně a zvláště chráněných synantropních druhů živočichů“

Na základě objednávky Statutárního města Opava, zastoupeného paní Ing. Janou Onderkovou, byl vypracován ornitologicko-chiropterologický posudek k zahájení stavební činnosti související se zateplením obvodového pláště sedmipodlažních bytových domů na ulici Horní náměstí č. p. 143–145 v Opavě-Městě (okres Opava, kraj Moravskoslezský).

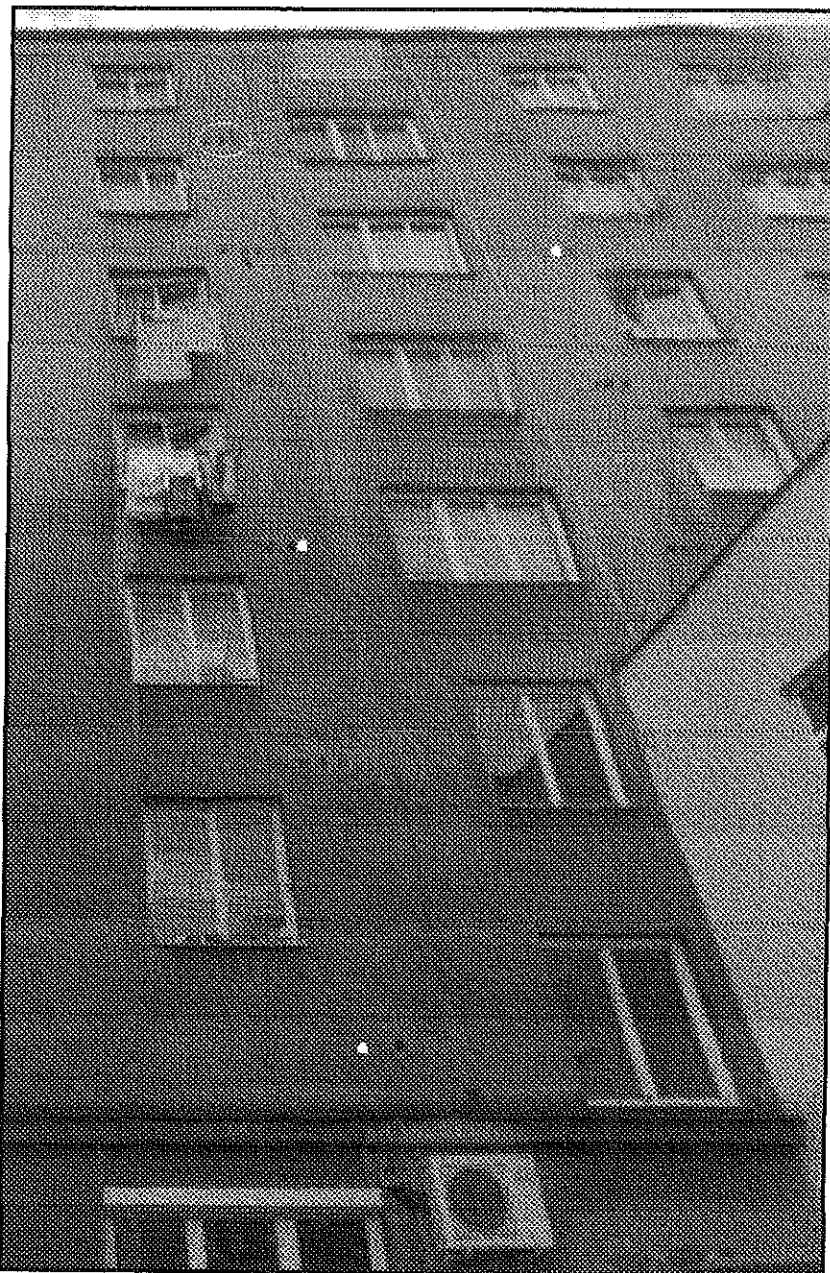
- Ve čtyřech podstřešních ventilačních otvorech kruhového profilu s porušenou mřížkou nebyl výskyt předmětných živočichů zjištěn.
- Z cca 10 otvorů od spíží s porušenou nebo chybějící mřížkou na severní straně bloku bylo zjištěno hnízdění min. 4 párů rorýsa obecného (*Apus apus*) na č. p. 143 (obr. 1).
- Letní kolonie ani úkrytové stanoviště netopýrů zjištěny nebyly. Okolo bloku byl při červencové kontrole 2x slabě detekován netopýr rezavý (*Nyctalus noctula*).

Na základě výsledků průzkumu lze konstatovat, že bytové domy na ulici Horní náměstí č. p. 143–145 v Opavě-Městě byly v roce 2017 hnízdištěm min. 4 párů zvláště chráněného rorýsa obecného (v minulých letech zde hnízdilo min. 6 párů; viz Posudek).

Obr. 1: Prokázaná (body) a pravděpodobné (elipsa) hnízdiště rorýsa obecného ve ventilačních otvorech od spíží na severní straně č. p. 143 (www.mapy.cz)

- K realizaci stavebních úprav č. p. 143 je nutno požádat Krajský úřad Moravskoslezského kraje o udělení výjimky k zásahu do hnízdišního biotopu rorýsa obecného.

- Ideálním řešením je neprovádět stavební práce v okolí ventilačních otvorů od spíží na severní straně č. p. 143 v období květen–červenec. V uvedeném období hnízdí rorýs obecný a je nutno pod ventilačními otvory ponechat min. 1,5 m volného prostoru k výletu/vletu hnízdících ptáků.

- V případě plánovaných stavebních prací v okolí ventilačních otvorů od spíží na severní straně č. p. 143 v období květen–červenec je nutno všechny otvory s chybějící či porušenou mřížkou překrýt nejpozději do 10. dubna téhož roku závěsem z kovové sítě. Hnízdiště rorýsa obecného mohou v jiných obdobích roku využívat jako úkrytové stanoviště netopýři (případně některé další druhy ptáků), proto je nutno tato místa zabezpečit závěsem přichyceným k fasádě jen v horní části.

- Jako kompenzační opatření za ztrátu hnízdiště rorýsa obecného zpřístupnit 12 podstřešních ventilačních otvorů na severní straně bloku ke hnízdění rorýsa obecného – viz projektová dokumentace.
