ZIMNÍ STADION OPAVA

architektonická studie

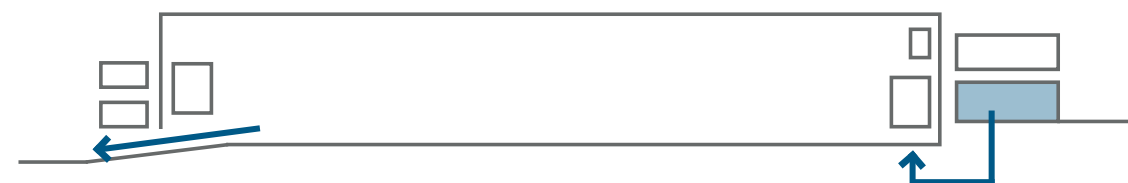
KONCEPČNÍ SCHÉMA

špatná návaznost výjezdu rolby
na ledovou plochu
nánosy uvnitř haly

špatná návaznost šaten na
ledovou plochu

odstranění nevhodných nánosů

snížení ledové plochy na původ-
ní hodnotu
umístění šaten pod zem

ČISTÝ PROSTOR HALY

PŘÍMÁ NÁVAZNOST ŠATEN A VÝJEZDU
ROLBY NA LEDOVOU PLOCHU

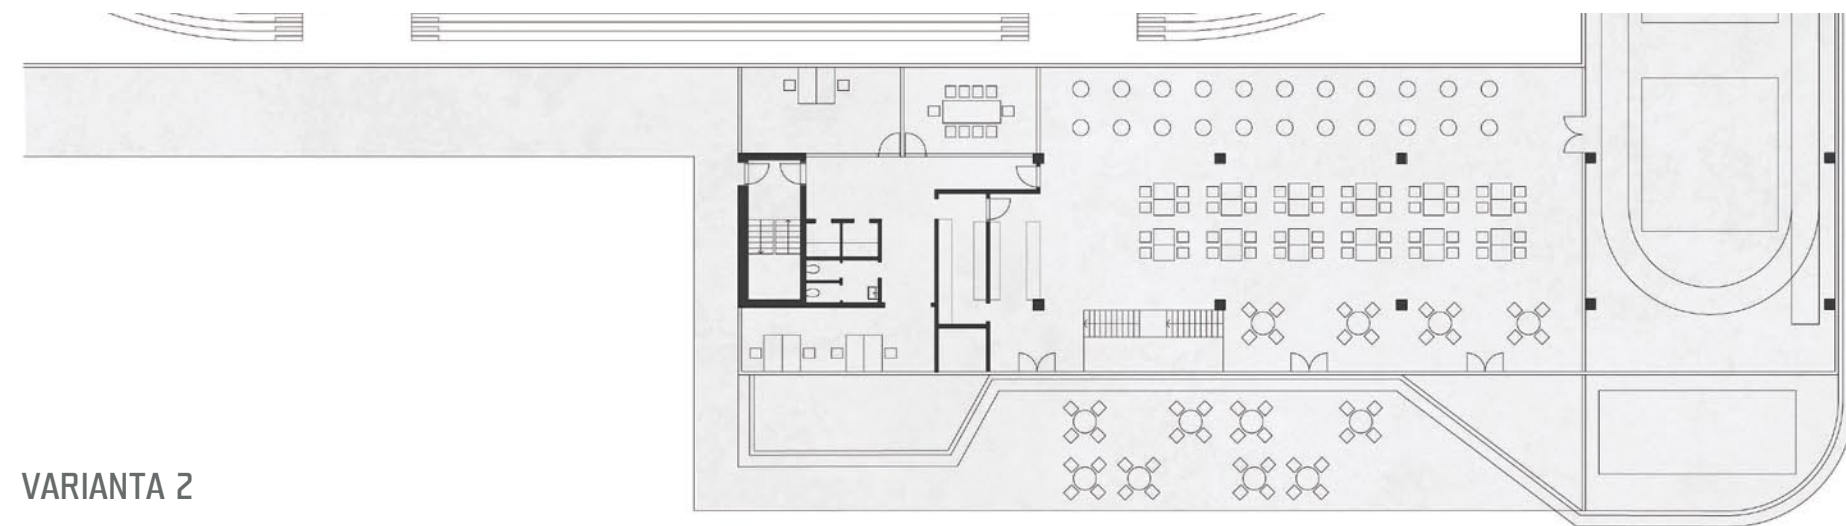
VARIANTY OFFICE

VARIANTA 1

VARIANTA 2

VARIANTA 3
