# Riziková zpráva

## Statutární město Opava

Lokalita: Městský dopravní podnik Opava, a.s.

březen 2023

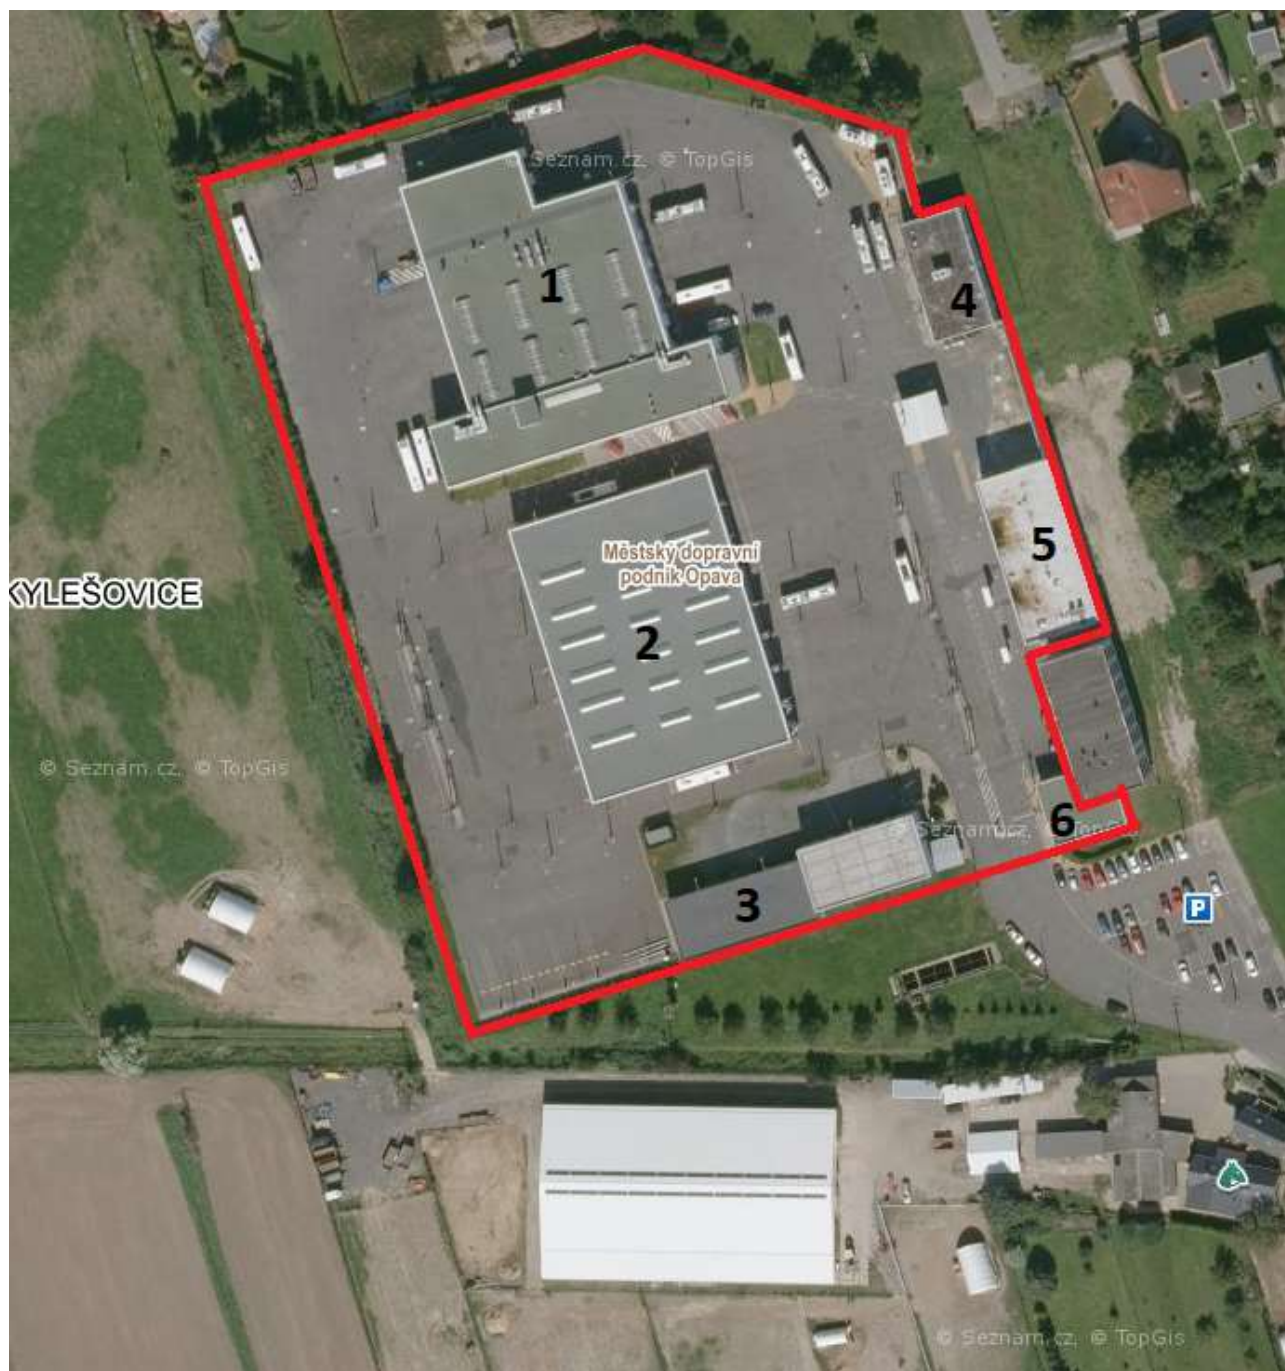
## 5. Plán areálu

- 1) Opravna trolejbusů
- 2) Garáže trolejbusů
- 3) Garáže vozidel
- 4) Garáže, údržba trolejového vedení
- 5) Výpravní budova
- 6) Vrátnice
