ZPRÁVA
O PROVEDENÍ STAVEBNĚ - TECHNICKÉHO
PRŮZKUMU OBJEKTU:
ZÁKLADNÍ ŠKOLA
U ŠKOLY 1
OPAVA - KOMÁROV

místo :	Komárov u Opavy	počet NP:	2
ulice :	U školy	počet PP:	1-částečně
č.p. :	52	č.o. :	1
objekt :	škola (využití dle KN – rodinný dům		
stáří :	cca 100 let, na objektu bylo provedeno několik oprav a rekonstrukcí		
k.ú. :	Komárov u Opavy 711845	p.č. :	67

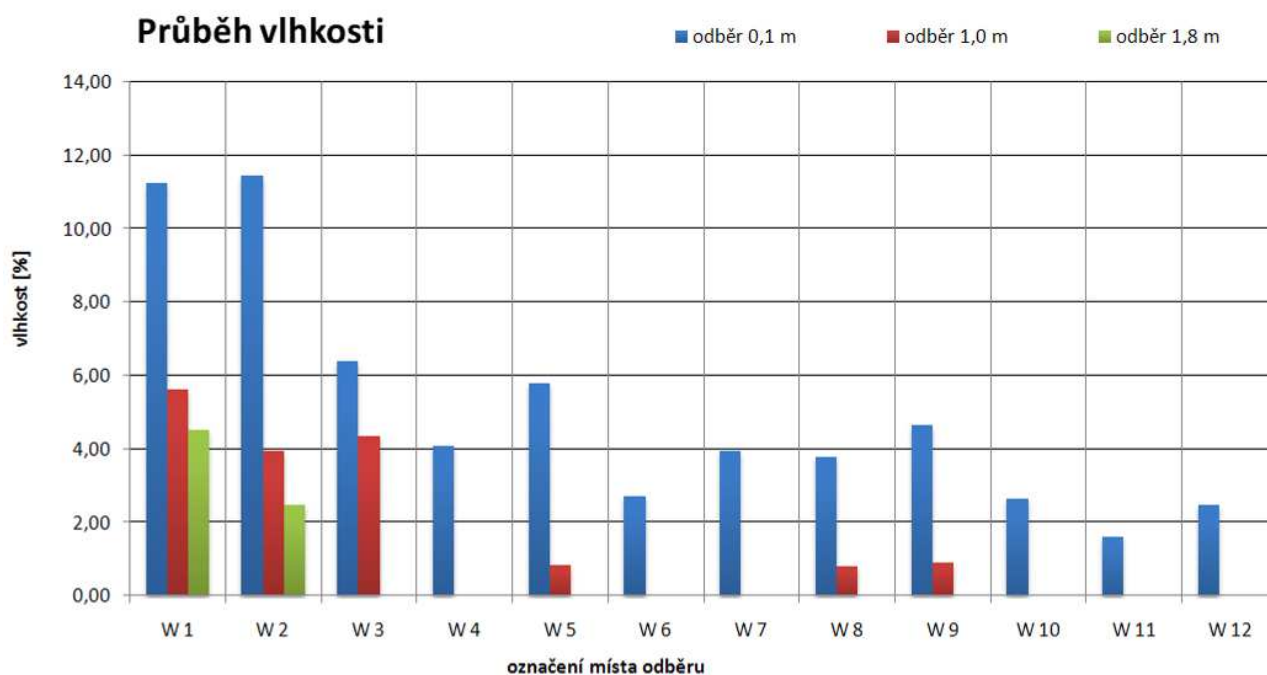
4.3 Průběhy vlhkostí – grafy**Graf č.1 sloupcový-průběh vlhkostí – odběr z interiéru**

Vlhkost zdiva byla určována jako hmotnostní vlhkost na obvodových stěnách, na stěnách přivrácených k nepodsklepeným částem objektu a také na středních stěnách.

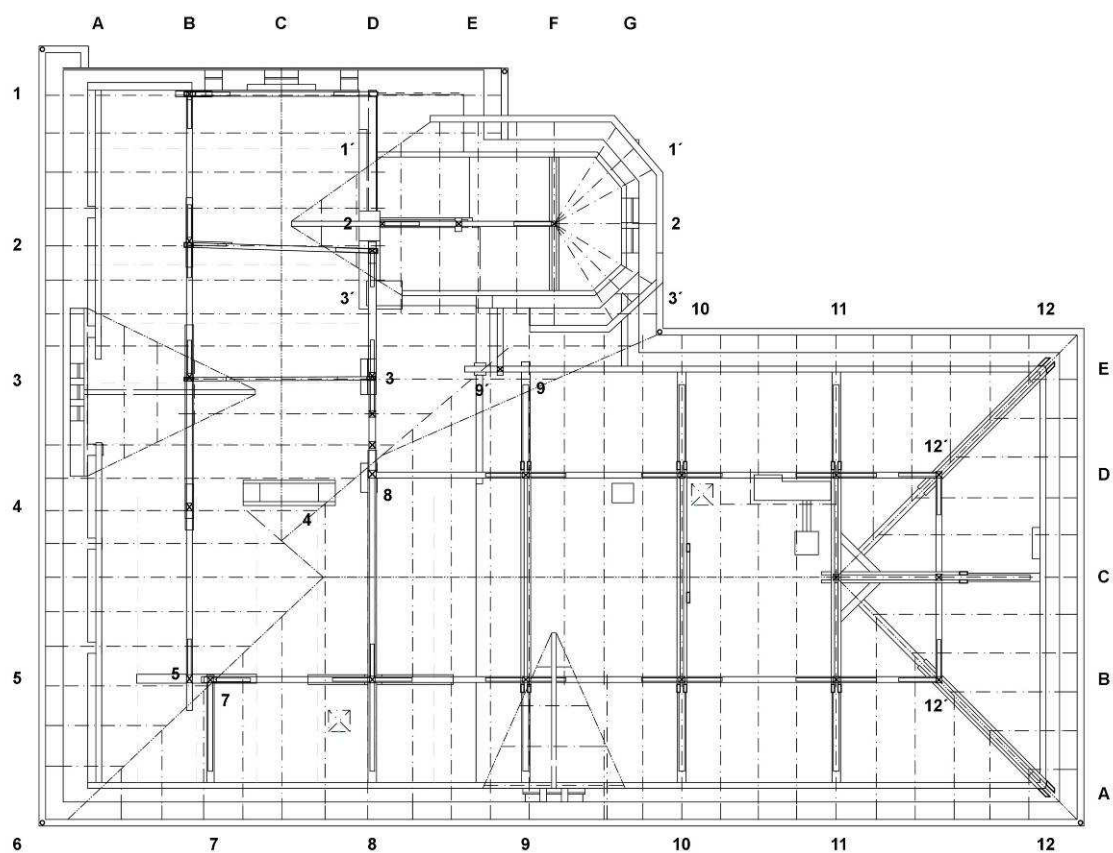
Půdorysné schéma rozmístění sond - krov

11 A-C pozednice – ze spodní strany je prvek napaden do hloubky 10-20 mm, u pozice C je mechanické poškození prvku, doporučuji výměnu prvku,
