# **Knihovna Petra Bezruče**

## rekonstrukce kulturní památky

### **Mříže na suterénních oknech a dveřích**

### **Návrh na restaurování**

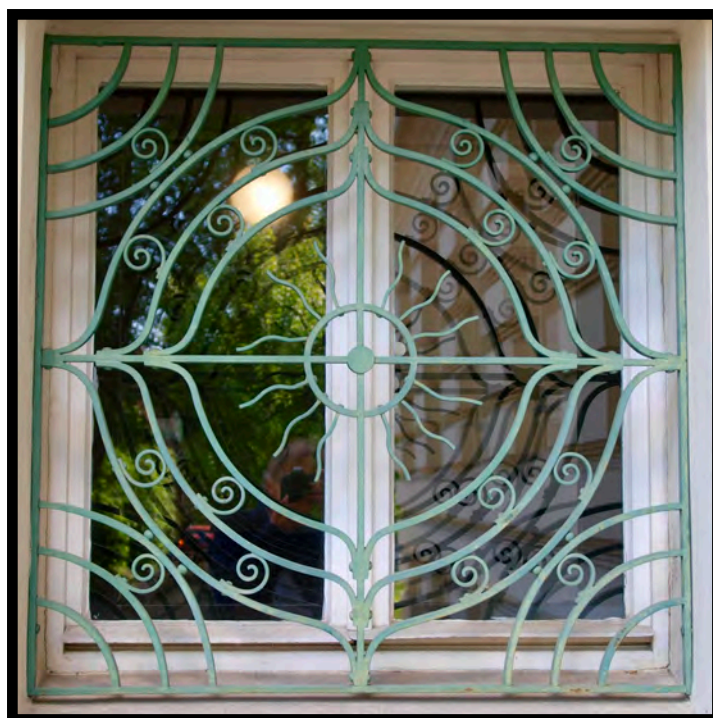
Povrch je znečištěn prachovými nečistotami. Ocelová konstrukce je pokryta vrstvou nátěru, který se odlupuje, místně zcela. V místech spojů, ale i na plochách jsou jasně patrné korozivní depozity. Celkový stav materiálu je stabilní, koroze se v současné době jeví jako povrchová. Mříže jsou usazeny na rozpěrky.

1. Dokumentace původního stavu díla na místě. Zaznamenání přesného umístění a pozice jednotlivých kusů.
2. Demontáž a odvoz do místa restaurování. Demontáž bude provedena tak, aby došlo k co nejmenšímu poškození okolní omítky. Nevhodné rozpěrky budou vyjmuty. O demontáži bude proveden zápis s přiloženou fotodokumentací.

3. Jemné mechanické a chemické odstranění staré odlupující se barevné vrstvy a hrubých korozních produktů. Prvotní čištění bude provedeno vodou, Acetonem a jemnými ocelovými kartáči.

4. Mechanické odstranění veškerých zbytků koroze nízkotlakým otryskáním neinvazivním médiem (balotina, skořápky), jež se dostane i do špatně přístupných míst a opětovné dočištění kartáči.
