Bývalý obchodní dům Breda&Weinstein
Opava, náměstí Republiky

Restaurování kupole

Restaurátorský záměr

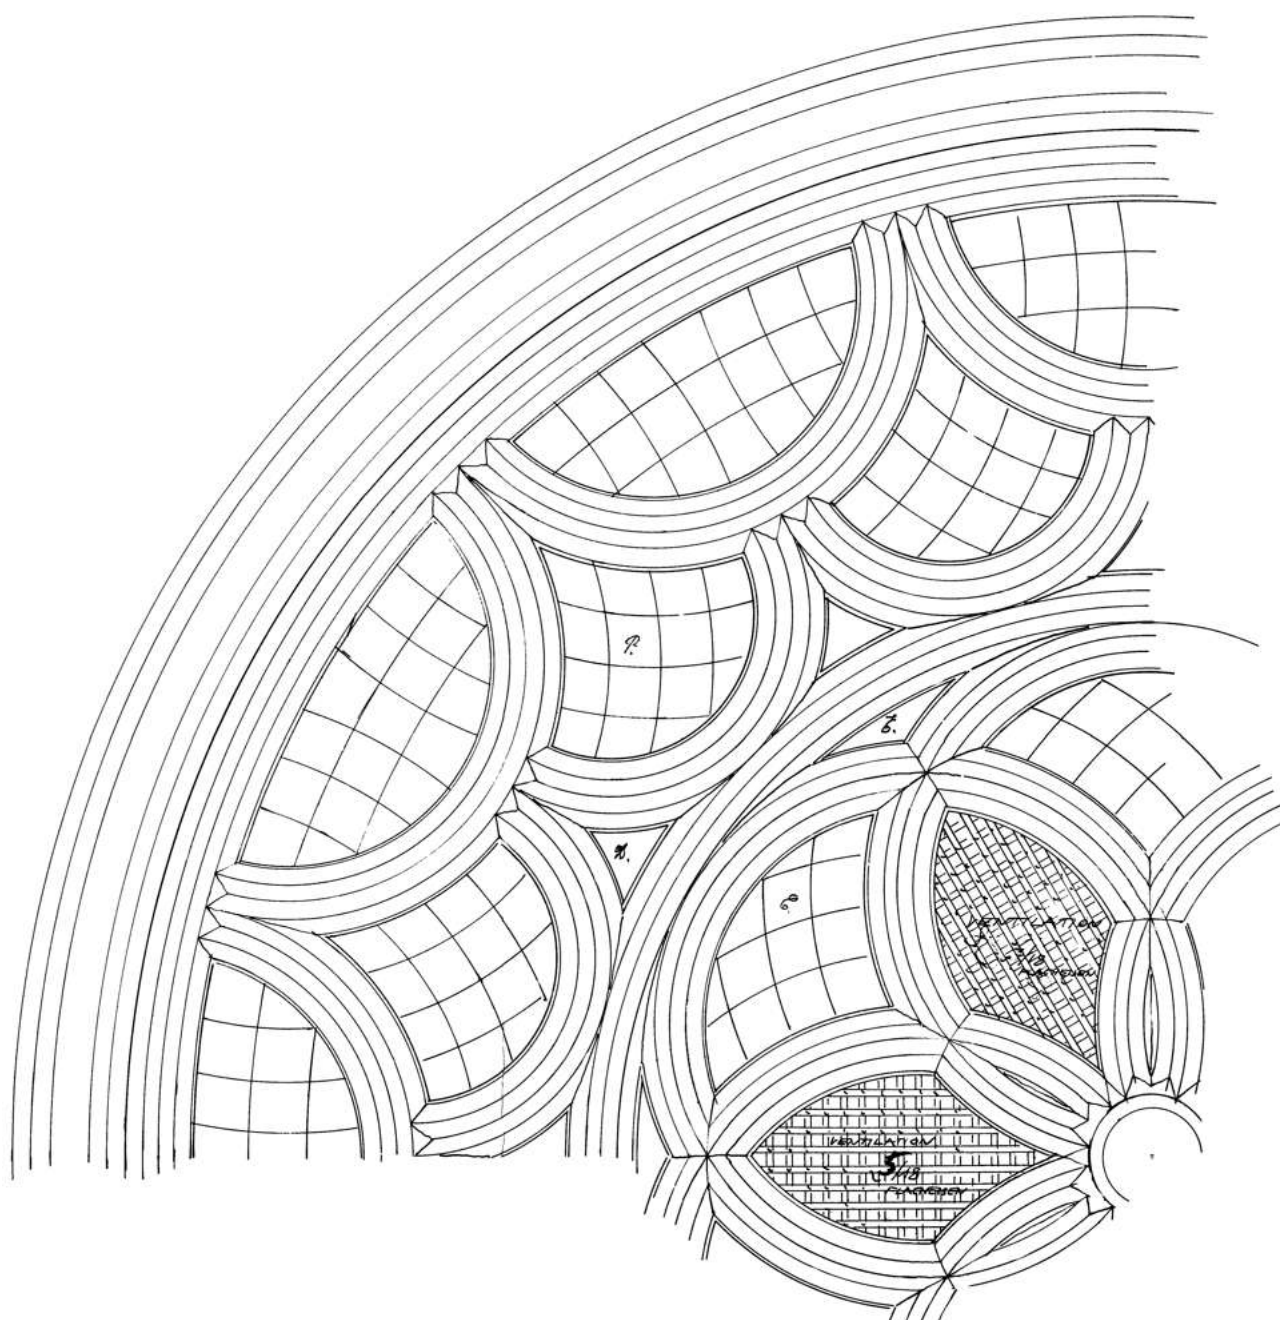
Originální Baueroва kresba rozdělení polí v jednotlivých skleněných polích centrální růžice.

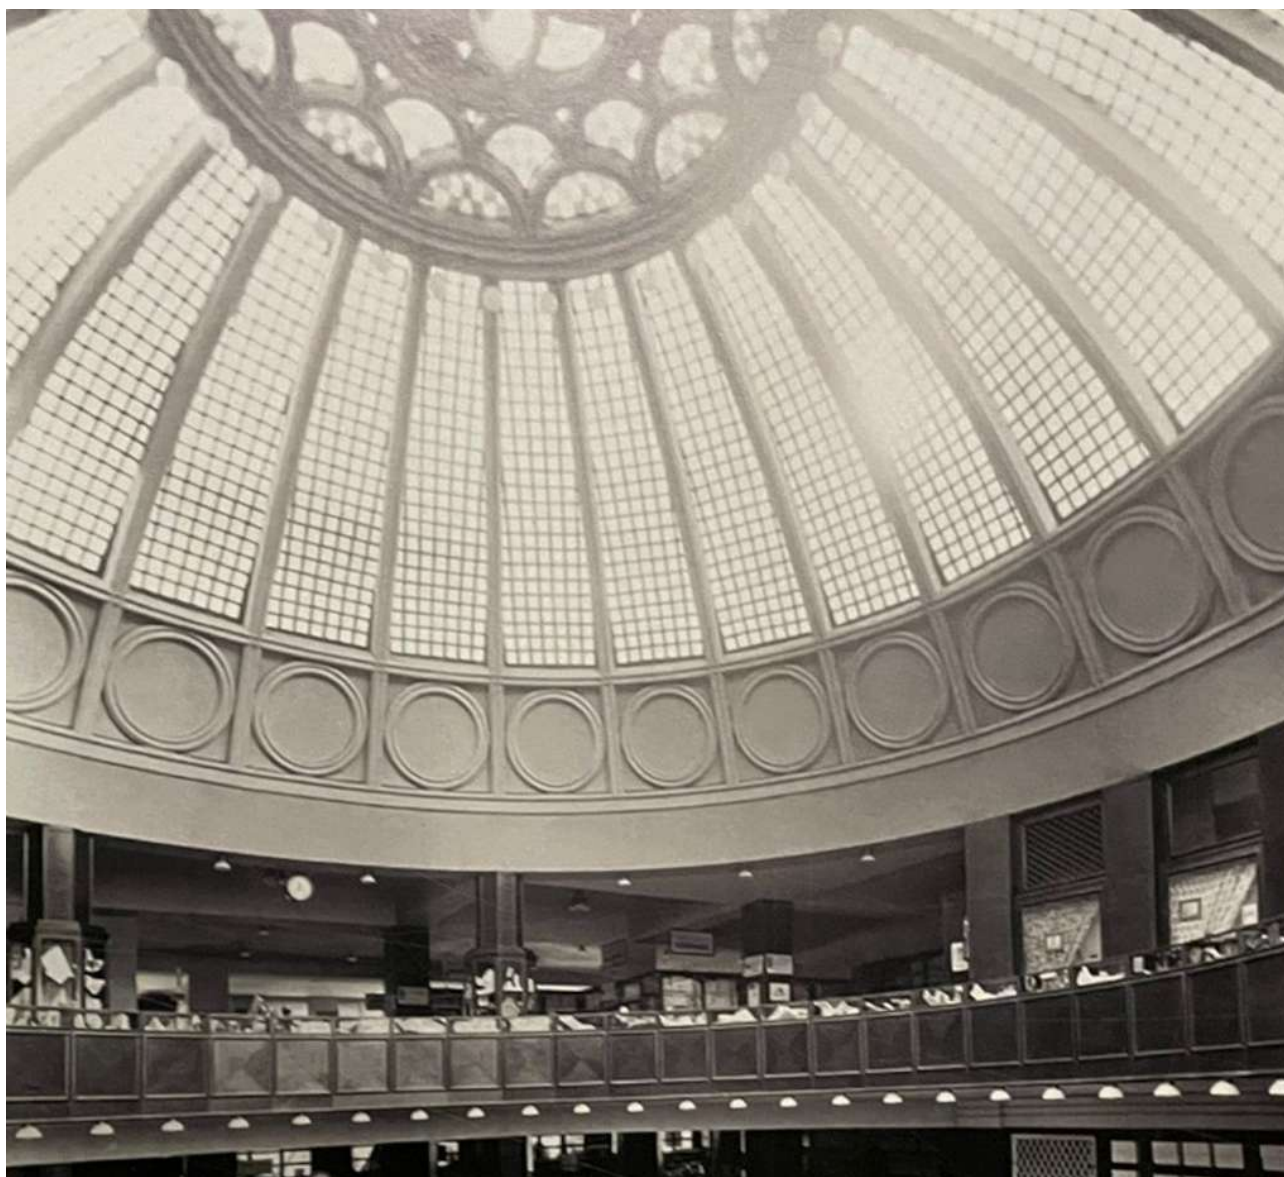
Fotografie vnitřku kopule z počátku 30tých let. V jednotlivých polích vrcholové růžice jsou jasně patrné šachovnicové malby na skle.
