AKCE: Oprava zázemí klubu SFC Opava, fotbalový stadion, oprava povodňových škod			VÝROBKY: ZÁMEČNICKÉ						STRANA: 2/5		VÝKRES: 22	
POL.	SCHEMA	POPIS	CELK.	PP	1P	2P	3P	ST	ZASKLENÍ	NÁTĚR		
L 5 Z P

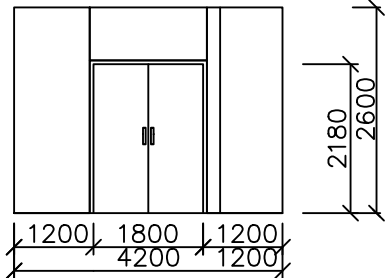
NOVÁ PROSKLENÁ STĚNA SE VSTUPNÍMI DVEŘMI, HLINÍKOVÁ DVEŘE CELOPROSKLENÉ S POLEPEM, S BEZPEČNOSTNÍM ZASKLENÍM, DVOUKŘÍDLOVÉ, ZBYLÁ ČÁST FIXNÍ, SAMOZAVÍRAČ, 4200x2600 ZÁMEK S BEZPEČNOSTNÍ VLOŽKOU, BEZ PRAHU	1						Ud= 0,72 W/m2K (maximální hodnota), BEZPEČNOSTNÍ TROJSKLO	RÁM: BARVA ŠEDÁ ODSTÍN: RAL 9006
