| OBJEKT: REKONSTRUKCE KOTELNY UBYTOVNA JATEČNÍ 7 V OPAVĚ | | DATUM | 12/2019 | PARÉ Č. |
| ČÁST DOKUMENTACE: D1.4 – TECHNIKA PROSTŘEDÍ STAVEB – MĚŘENÍ A REGULACE | | ARCH. ČÍSLO | FI57/2019 | |
| VÝKRES: PŮDORYS KOTELNY | | SO.01 OBJEKT | D1.4 ČÁST | E-02 Č.VÝKRESU |

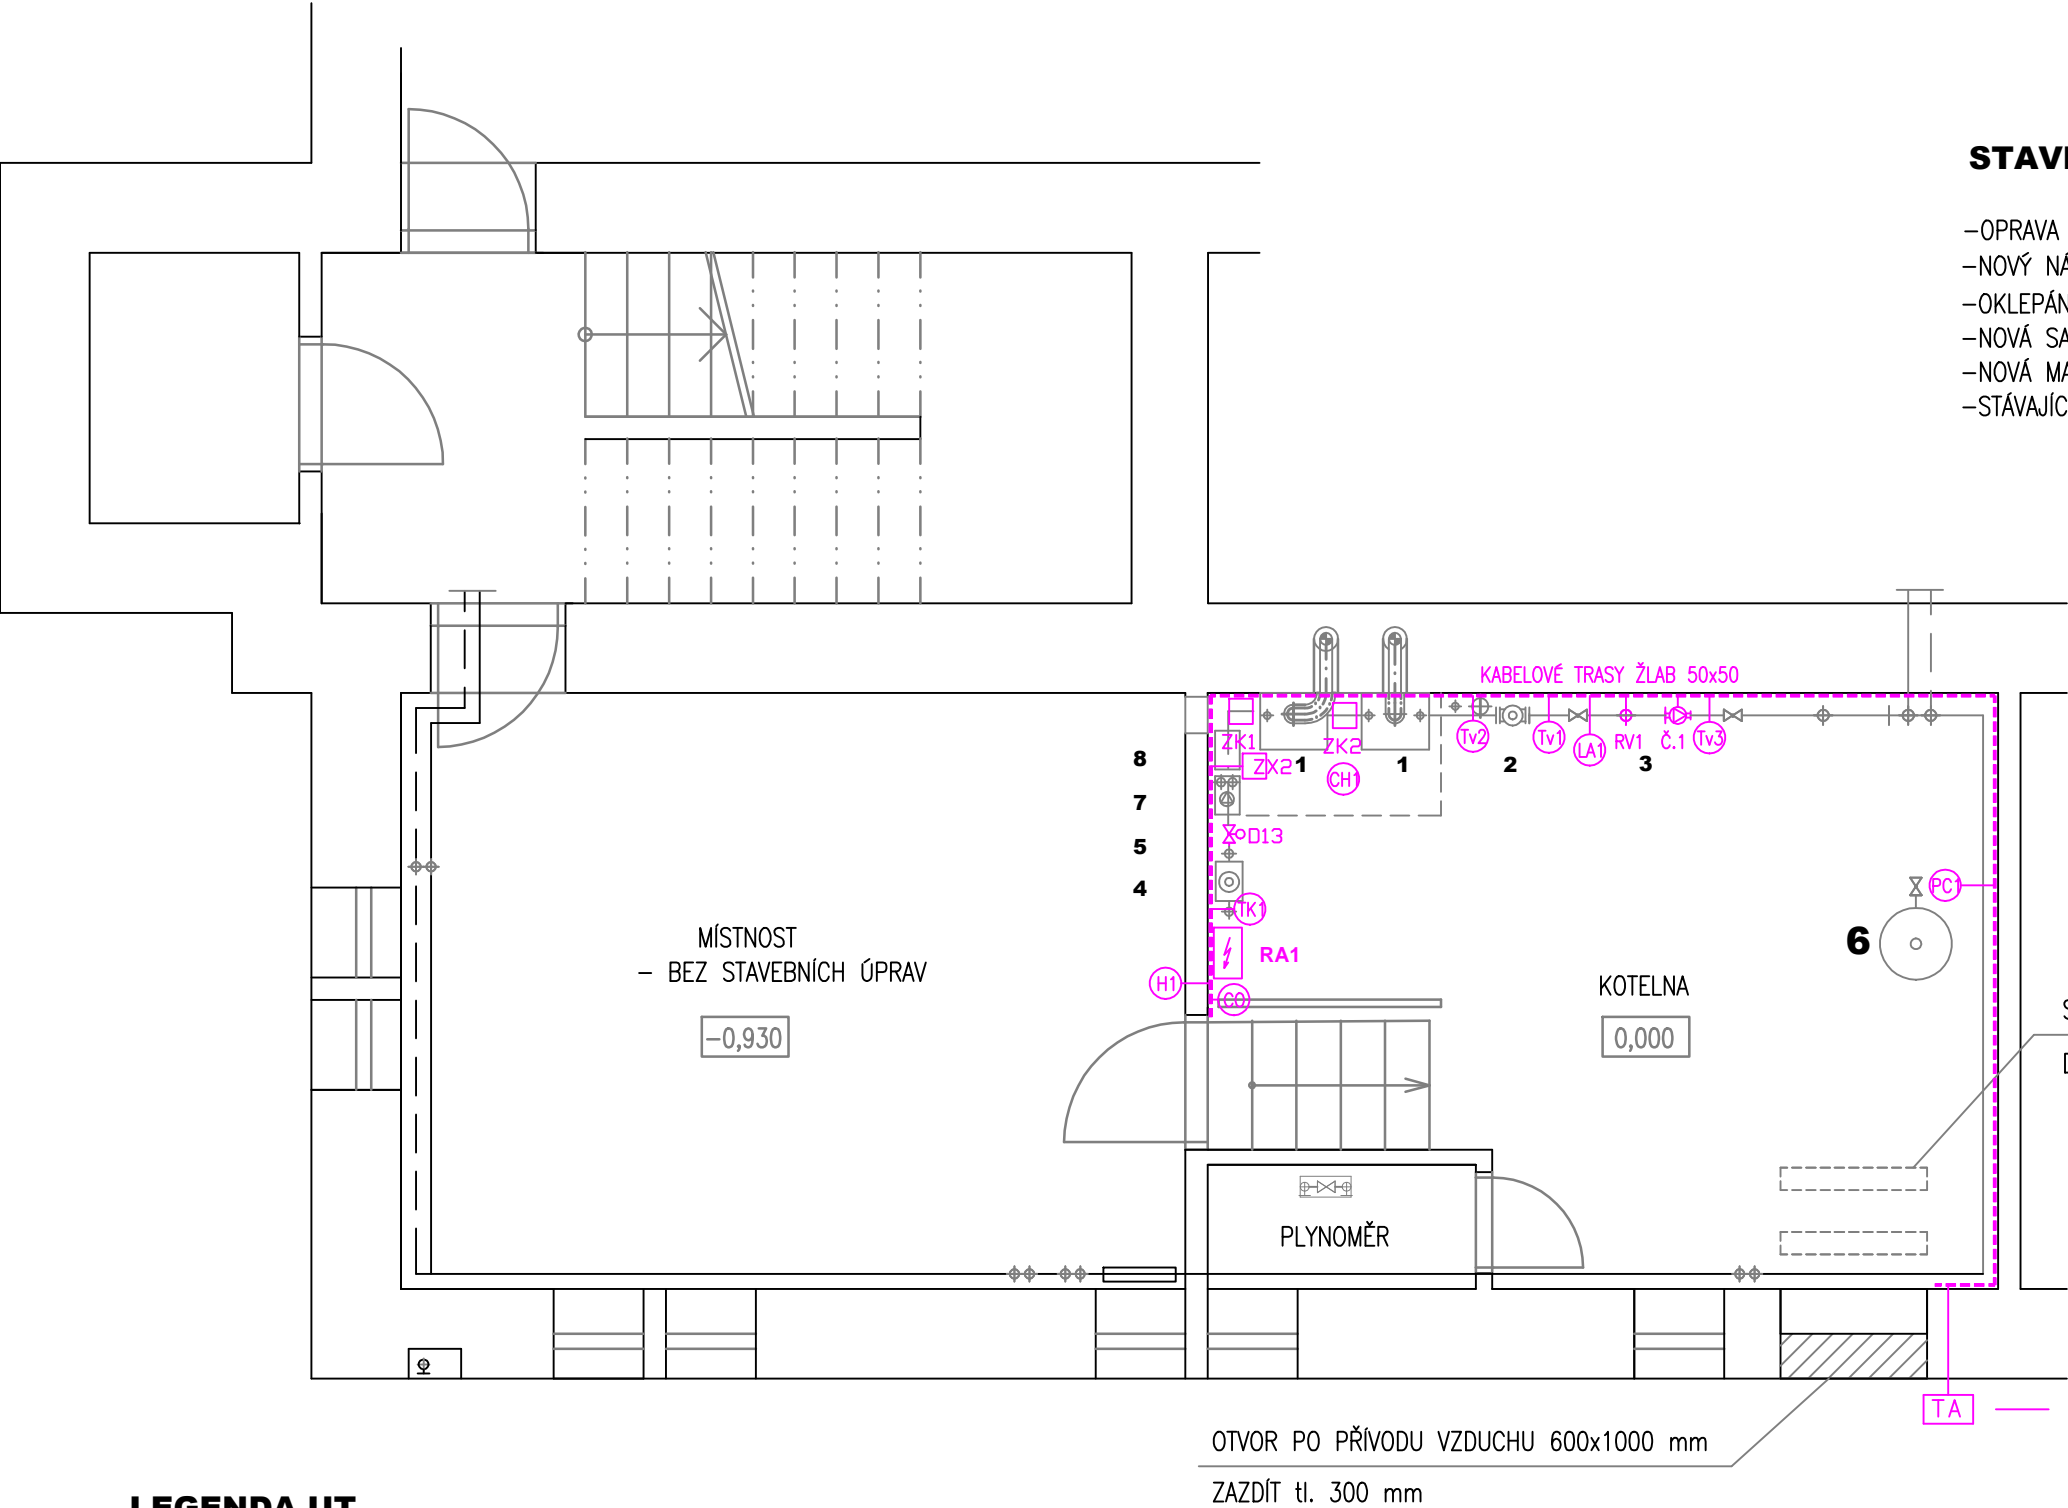
- STAVEBNÍ ÚPRAVY KOTELNY**
- OPRAVA PODLAHY PO DEMONT. SOKLU VZT
 - NOVÝ NÁTĚR PODLAHY
 - OKLEPÁNÍ OMÍTKY DO 1,3 m
 - NOVÁ SANAČNÍ OMÍTKA, LOKÁLNÍ OPRAVA STÁVAJÍCÍCH STĚN
 - NOVÁ MALBA STĚN + ZÁRUBNÍ DVEŘÍ – BÍLÁ
 - STÁVAJÍCÍ STROP JE ZATEPLEN – BEZ ÚPRAV
